No dia 08 de abril, o B.777-300 da Air France de matrícula F-GZNP, que realizava o vôo AF-25 - de Los Angeles (KLAX), Califórnia (EUA) para Paris/*Charles de Gaulle* (França), recebeu autorização para decolagem e acelerou para decolar da pista 24L e abortou a decolagem em baixa velocidade (a cerca de 60 KT) após um jato executivo Gulfstream, que havia pousado anteriormente, ultrapassar barra de espera. As luzes de advertência da pista ficaram vermelhas, alertando a tripulação do B.777 sobre a incursão da pista. O B.777 reduziu a velocidade em segurança, liberou a pista e aguardou por cerca de 10 minutos antes de taxiar novamente até barra de espera e decolar cerca de 15 minutos após a decolagem abortada. A aeronave chegou em Paris no horário previsto.

Em *post* no dia 15 (abril) na plataforma *online* da AIN, a redatora de notícias da mídia Amy Wilder repercutiu o incidente em Los Angeles, com a notícia que a FAA está investigando o evento de incursão de pista no Aeroporto Internacional de Los Angeles (KLAX) depois que controladores de tráfego aéreo cancelaram a autorização de decolagem de um voo da Air France quando um jato executivo ingressou na pista (06R/24L) sem autorização.

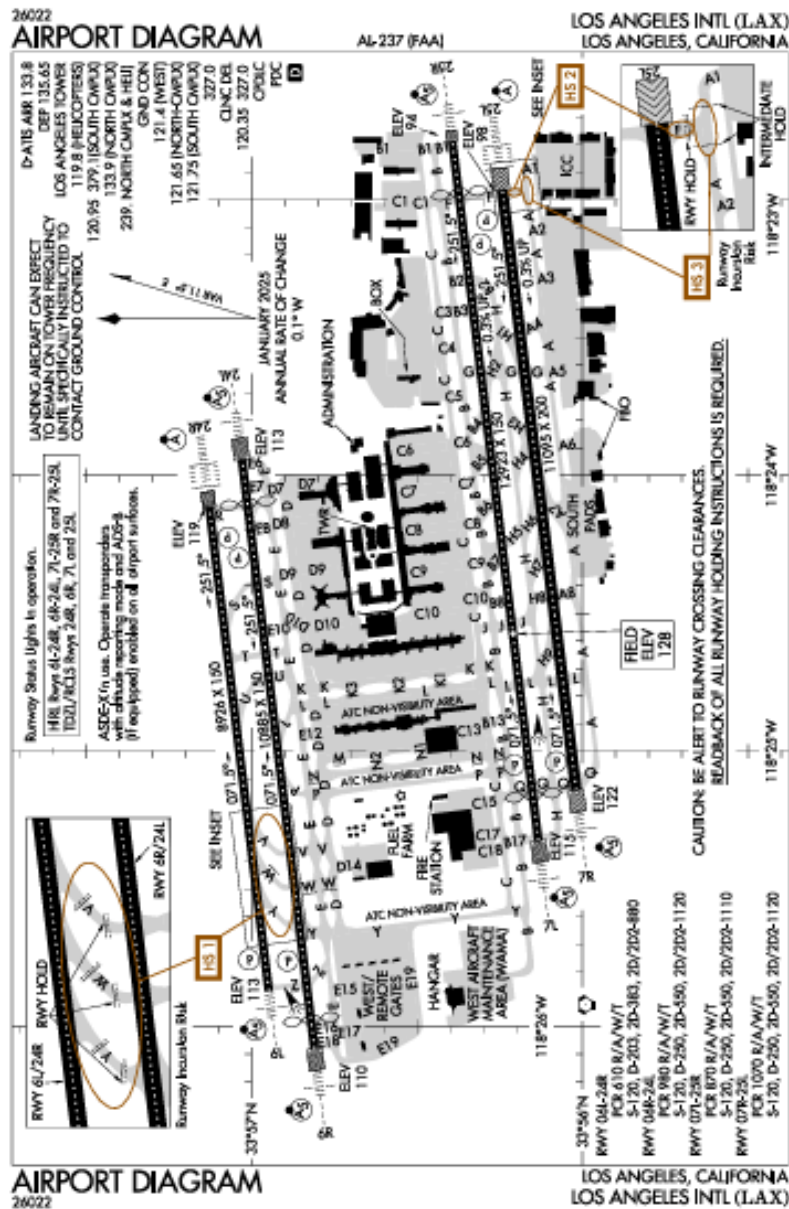
Wilder revela, segundo a NBC Los Angeles, que o incidente de 08 de abril, envolvendo o voo 25 da Air France, ocorreu por volta das 18:15LT (ie, 02:15Z - 09/04), quando o Boeing 777-328ER acelerava para decolar para o Aeroporto Charles de Gaulle, em Paris (LFPG). Um Gulfstream G650ER, que acabara de pousar, cruzou a pista 24L, colocando-se diretamente na trajetória da corrida de decolagem da aeronave da Air France que decolava.

Os controladores de tráfego aéreo instruíram o Gulfstream a aguardar em Ponto de Espera para pista 24L após o pouso, e piloto do jato cotejou a instrução, de acordo com as gravações do controle de tráfego aéreo. No entanto, o jato executivo prosseguiu e cruzou a barra do ponto de espera.

Pode-se supor que o jato G650ER pousou na pista 24R, e teria sido instruído a livrar a pista por uma das saídas rápidas – TWY “V”, “W” e “Y” -, para o cruzamento da pista 06R/24L.

As luzes de alerta de pista avisaram a tripulação da Air France sobre a incursão, e os pilotos imediatamente abortaram a decolagem, segundo a NBC4. Controladores cancelaram a autorização de decolagem depois que o Gulfstream invadiu a pista. A tripulação da Air France conseguiu parar a aeronave em segurança, manteve-se em posição por aproximadamente 10 minutos e, em seguida, decolou com sucesso, com um pequeno atraso.
