Phenom 100 não pára nos limites da pista em pouso e escapa pela cabeceira oposta após “cavalo de pau”, em Santa Rosa/RS, em 15.12.21

O jato executivo EMBRAER EMB-500 Phenom 100 (E50P) de prefixo PR-TDV (registro de produção sn 50000244, ano de fabricação 2011), da distribuidora de medicamentos Dimed, com quatro ocupantes (três passageiros e um piloto), teve uma ocorrência de excursão de pista em pouso no Aeródromo de Santa Rosa (SSZR), região noroeste do RS, na manhã desta terça (14).

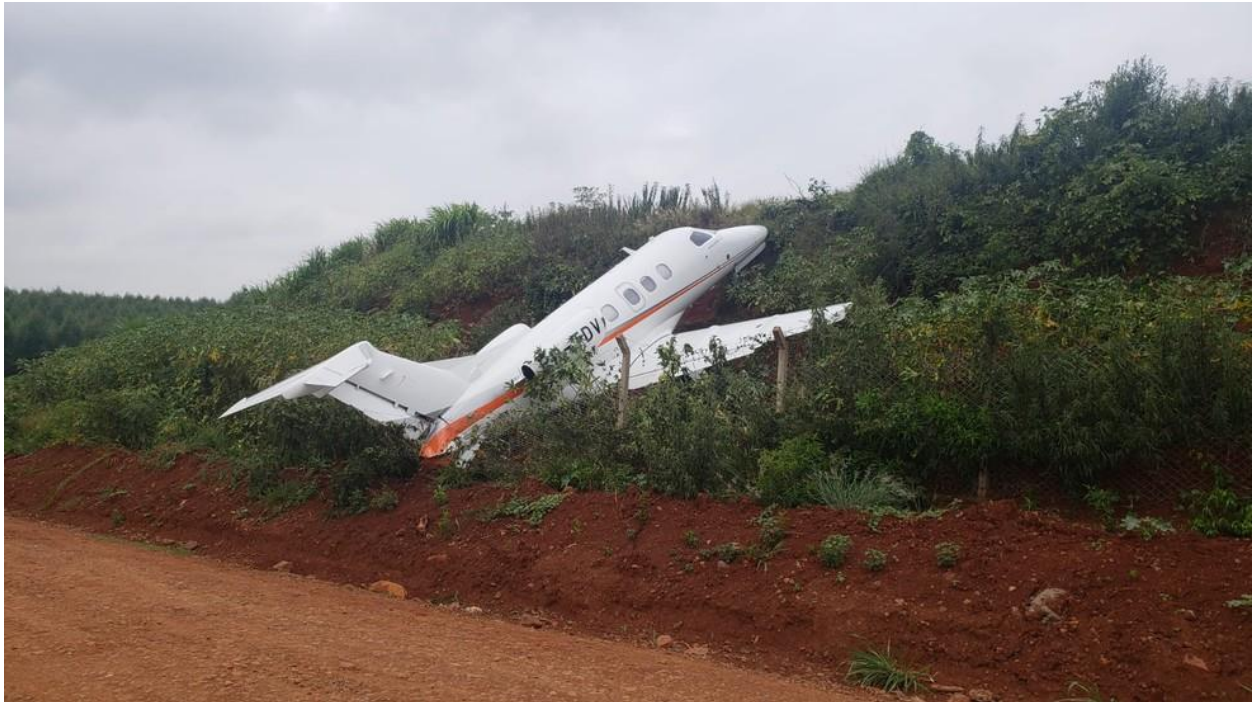
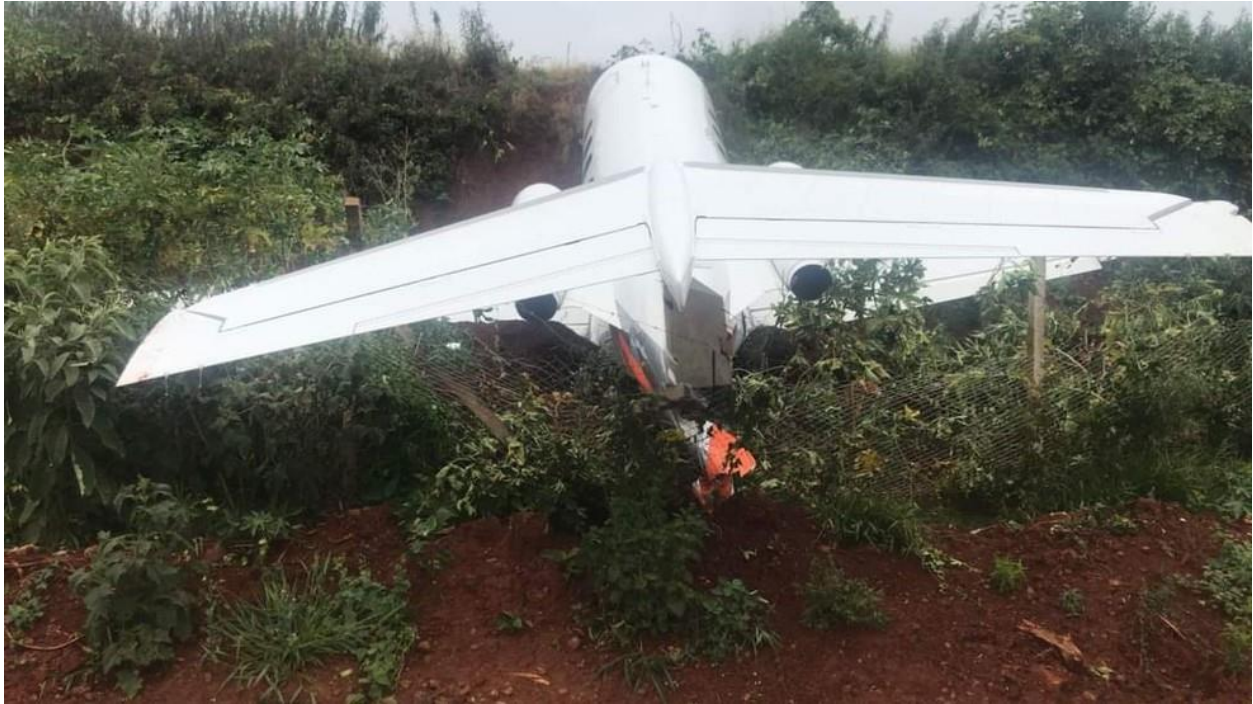
Na corrida de pouso, o jato não conseguiu desacelerar e parar nos limites da pista e escapou pela cabeceira oposta após “cavalo de pau”, descendo um barranco contíguo até parar com direção invertida junto de uma via de acesso.

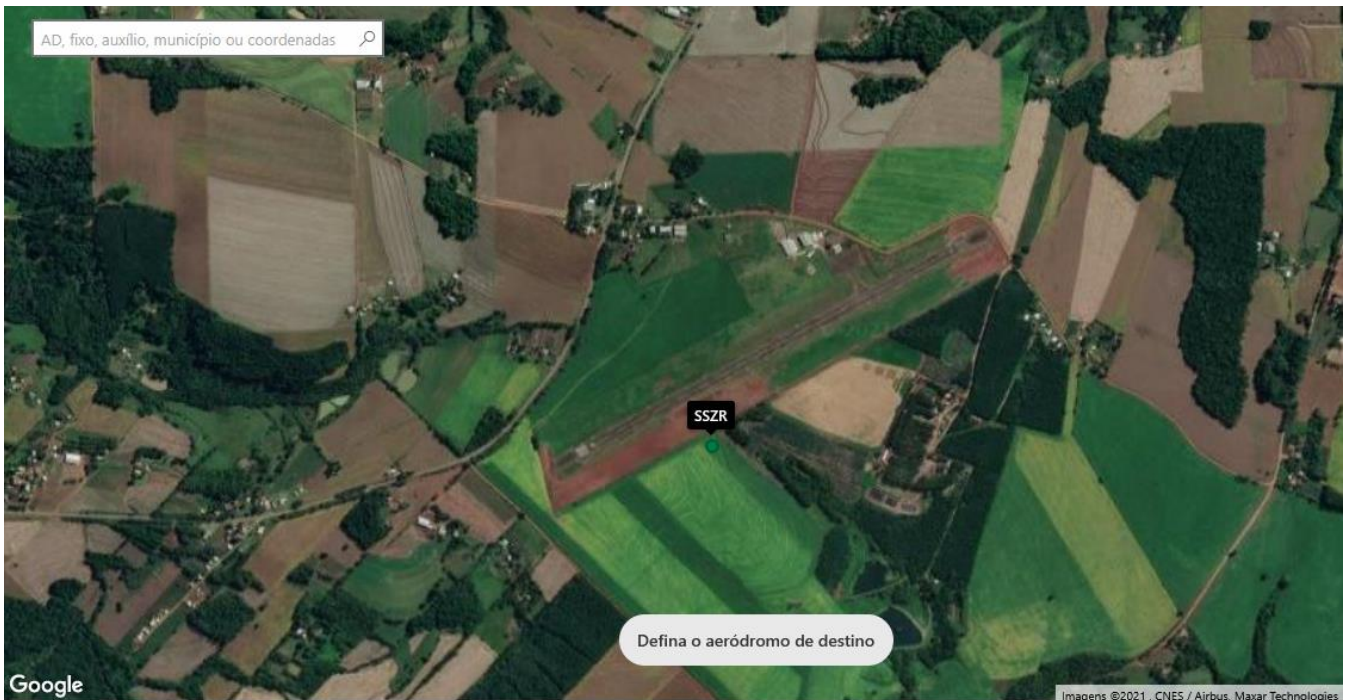
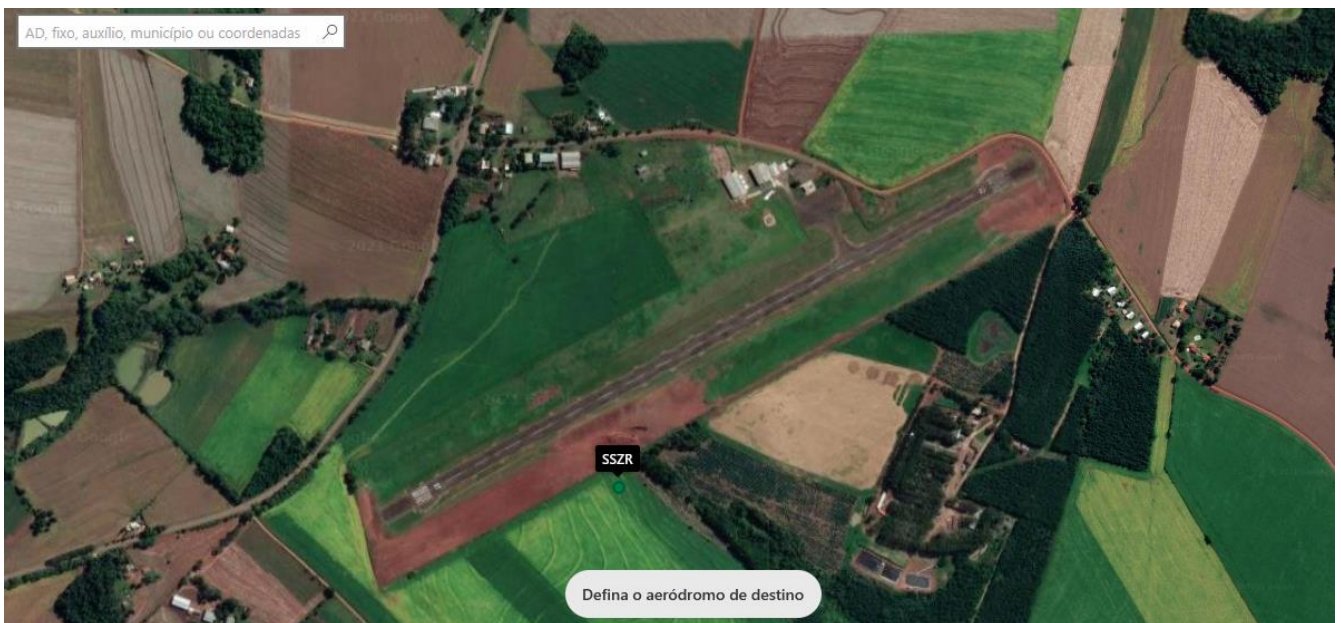
Pela imagem, verifica-se que as duas cabeceiras têm uma área extra de segurança da ordem de 60 m., com piso regularizado/pavimentado. Também verifica-se que a cabeceira 07 está em elevação de 1.000 pés, a cabeceira 25 à 1.007 pés (um desnível de 2 m.); na interseção com a *taxiway* de acesso ao pátio (870 m. da cabeceira 07), a cota da pista é de 1.020 pés (um desnível de 6 m. para cabeceira 07).

A cerca de 25 MN da divisa Brasil-Argentina e 30 MN a NW de Santo Ângelo/SBNM, distando 215 MN a NW de Porto Alegre/SBPA, e a oeste de Erechim/SSER (120 MN SW-W) e Passo Fundo (120 MN W-NW), o Aeródromo público (estadual) de Santa Rosa/Luís Alberto Lehr (SSZR) tem pista (07/25) de 30 x 1.200 m., de asfalto, com resistência de pavimento PCN 8 e resistência de subleito alta, em elevação de 1.014 pés. O aeródromo tem homologação para operação VFR diurna/noturna.

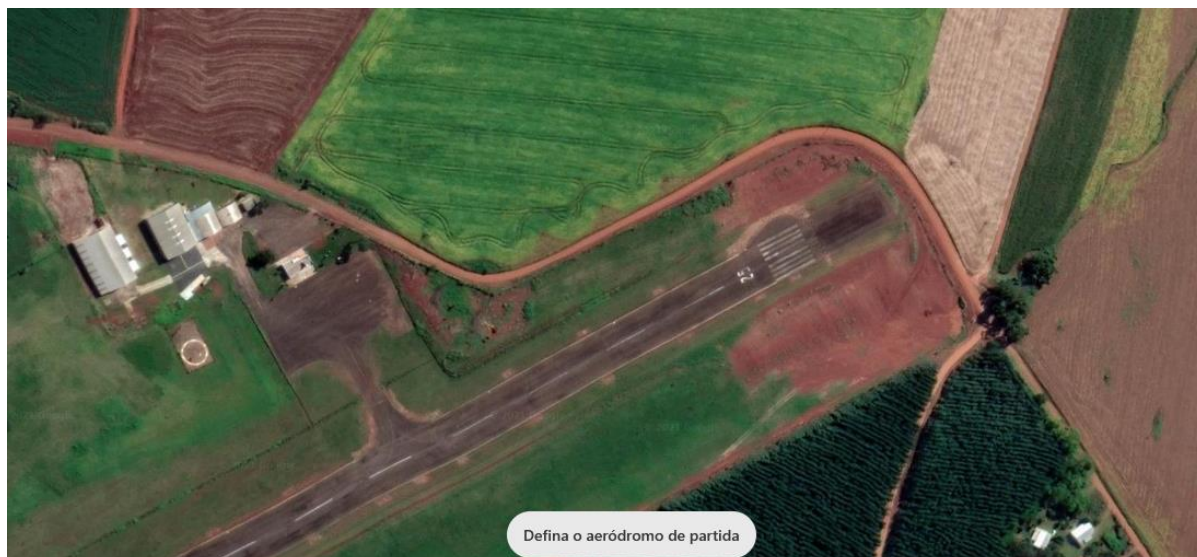
A imagem sugere que o jato pousou na pista 07, escapando da pista após cabeceira 25.
