Caravan de lançamento PQD sofre acidente em pouso forçado por falha de motor na decolagem, em Boituva/SP, matando dois ocupantes/atletas, em 12.05.21

Fonte: g1 – em 11 e 12/05/2022

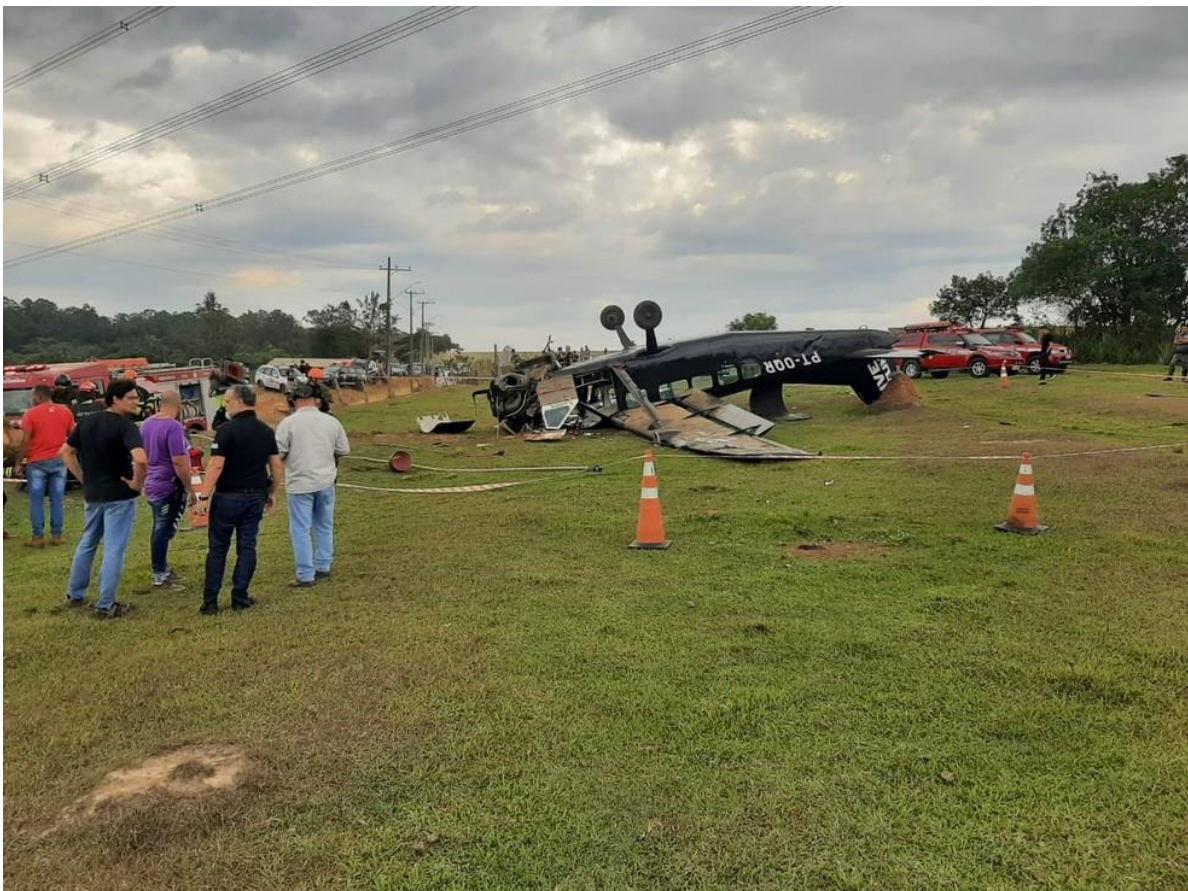
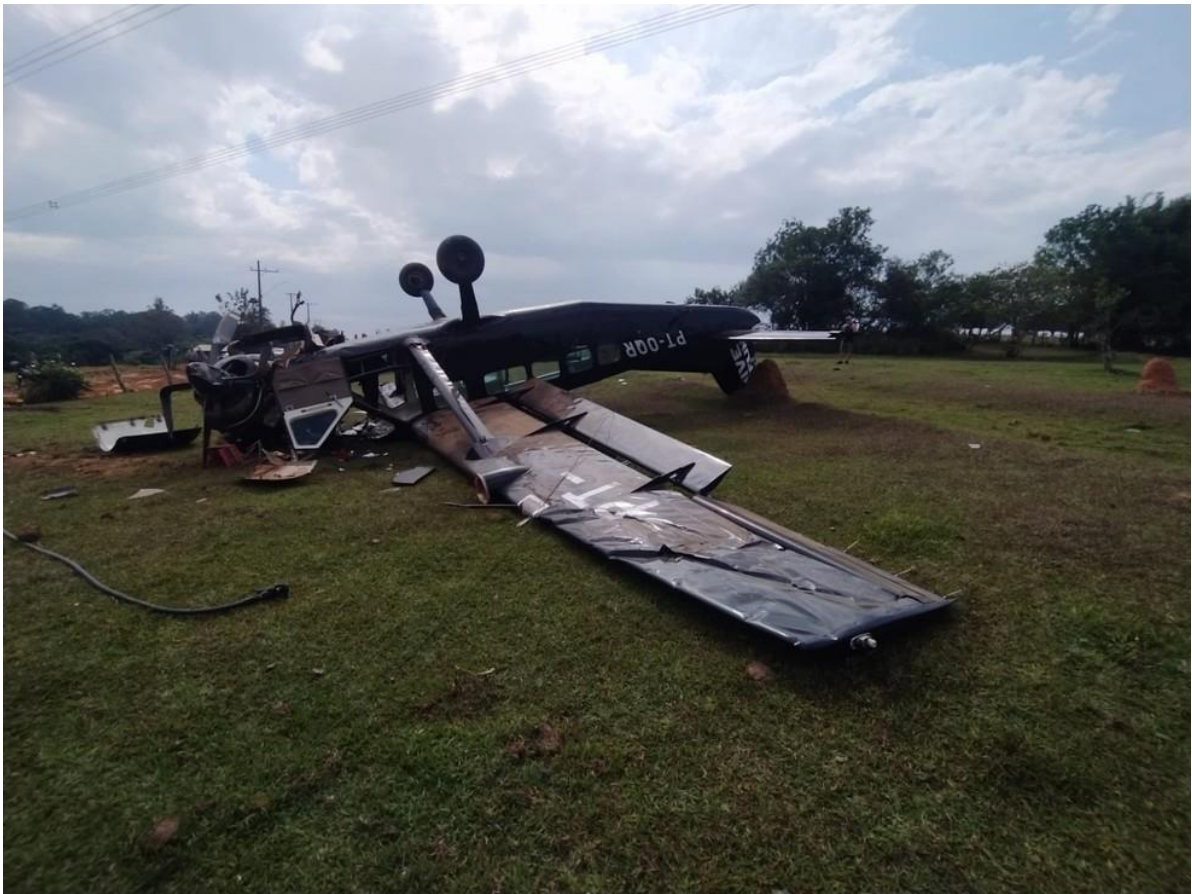
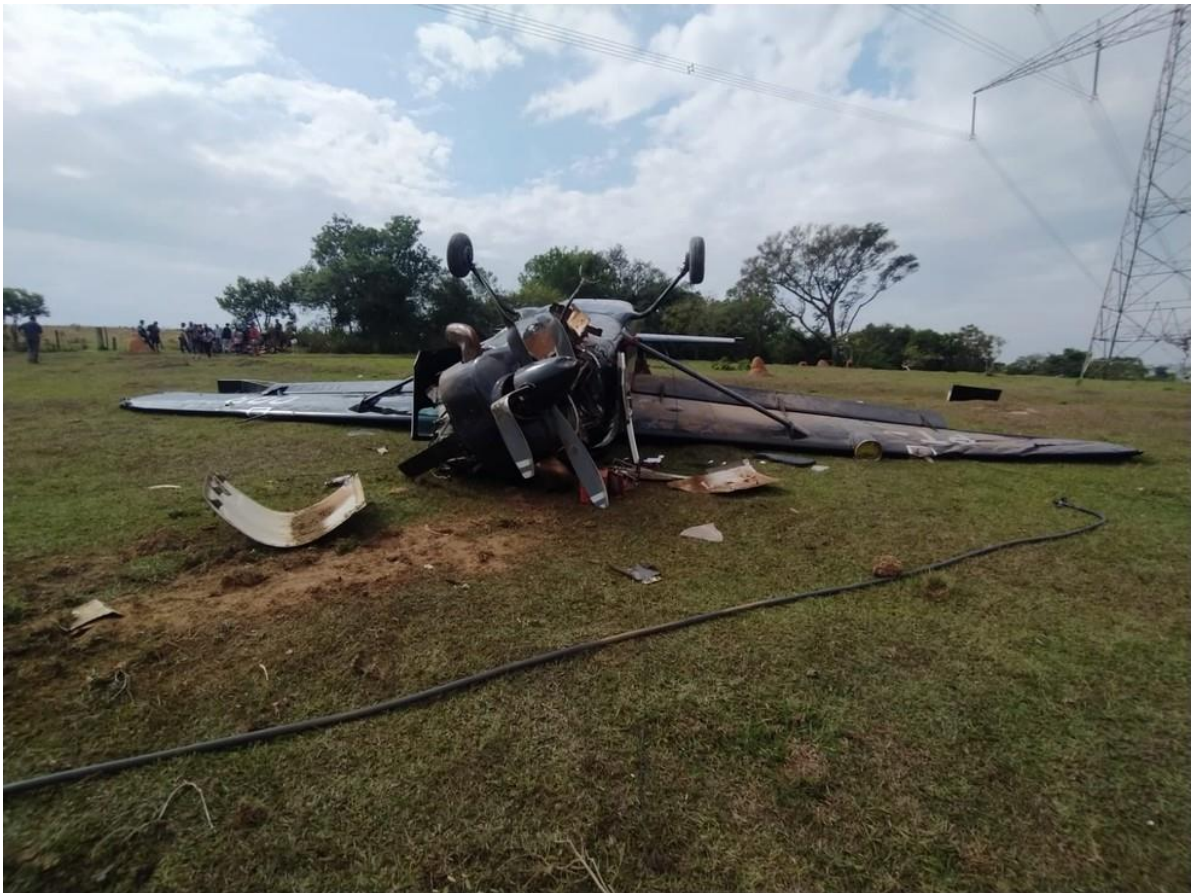
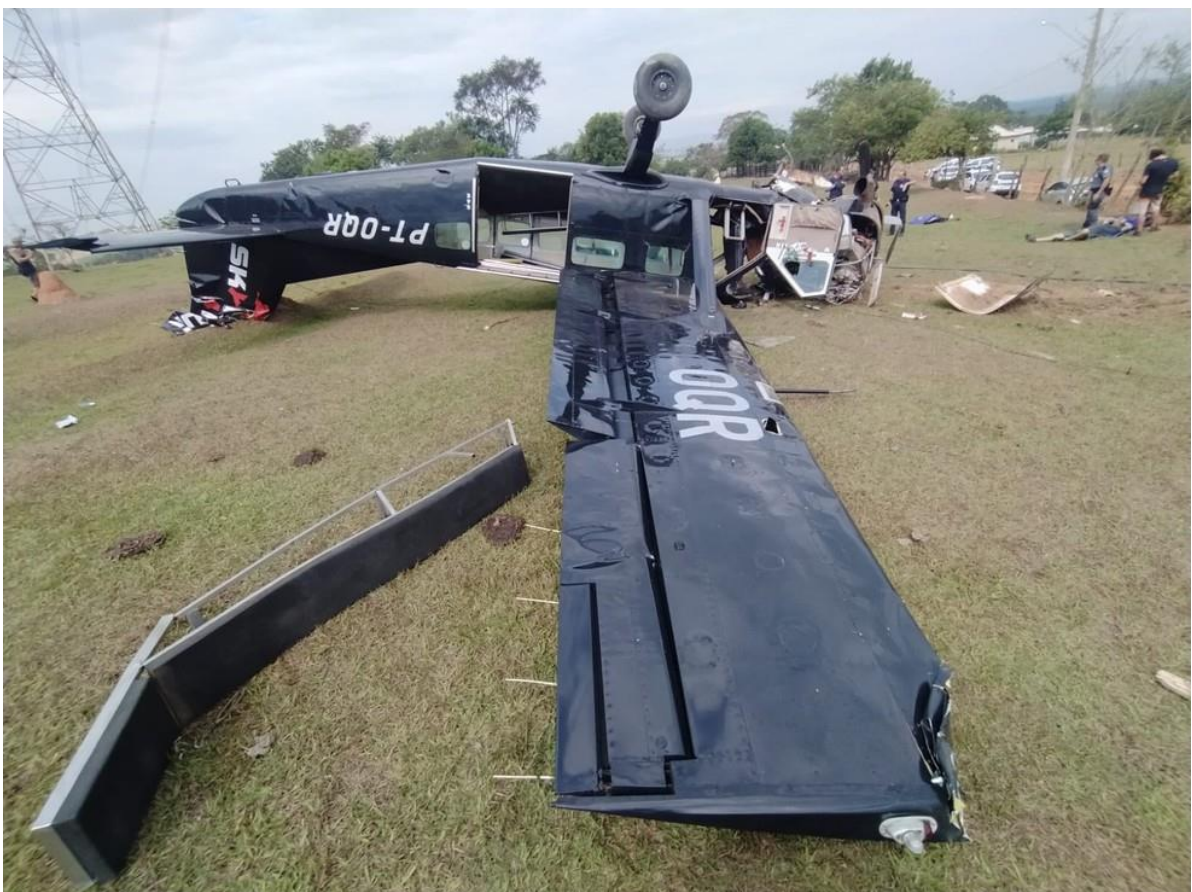
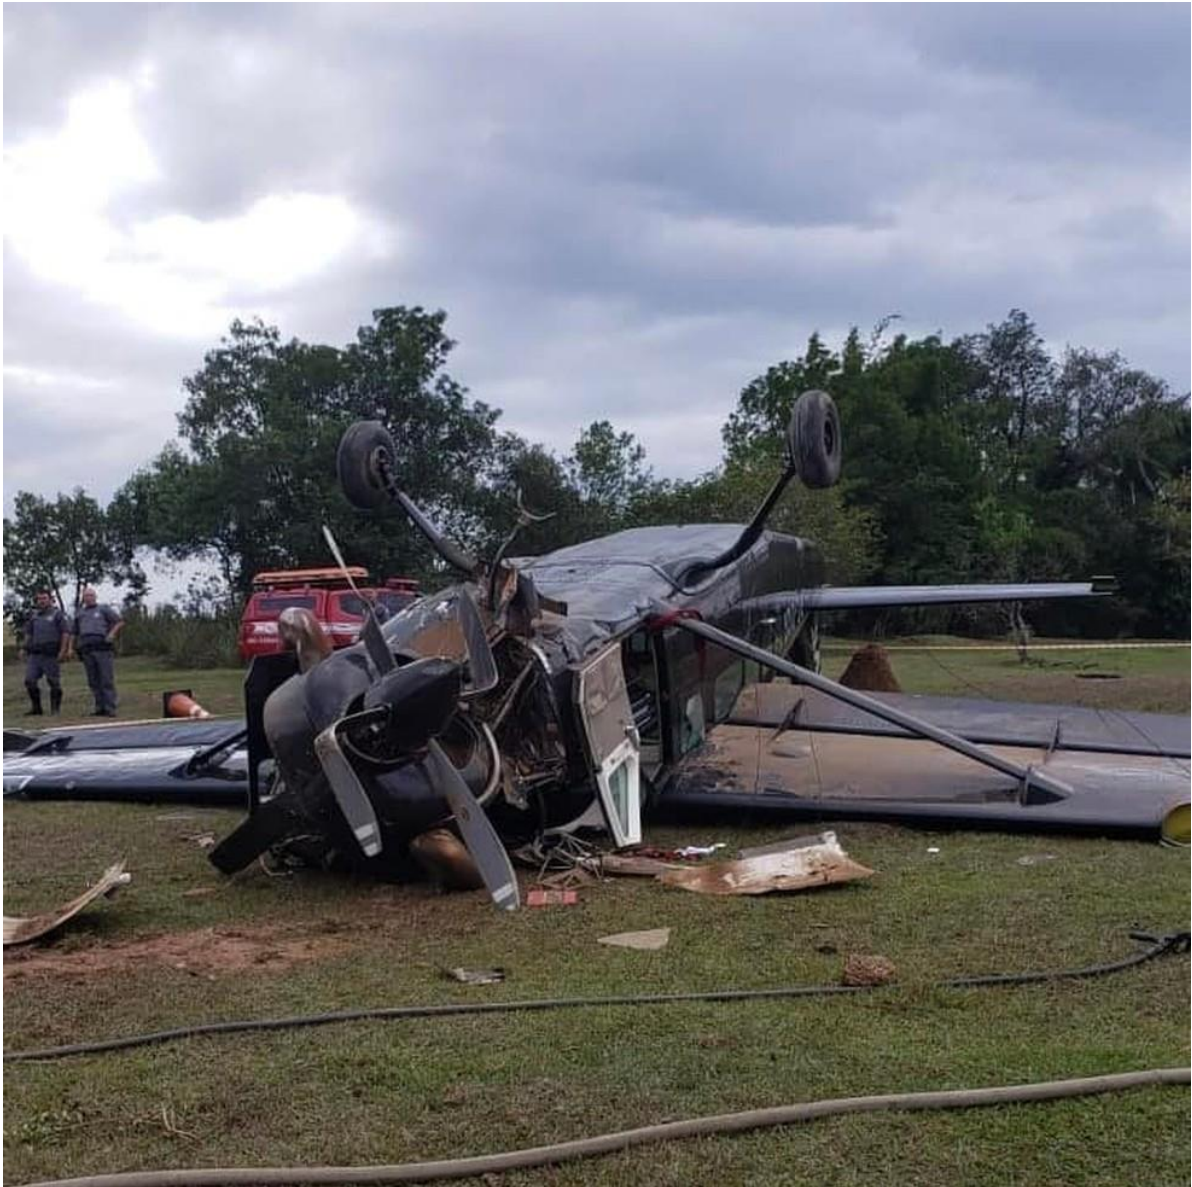
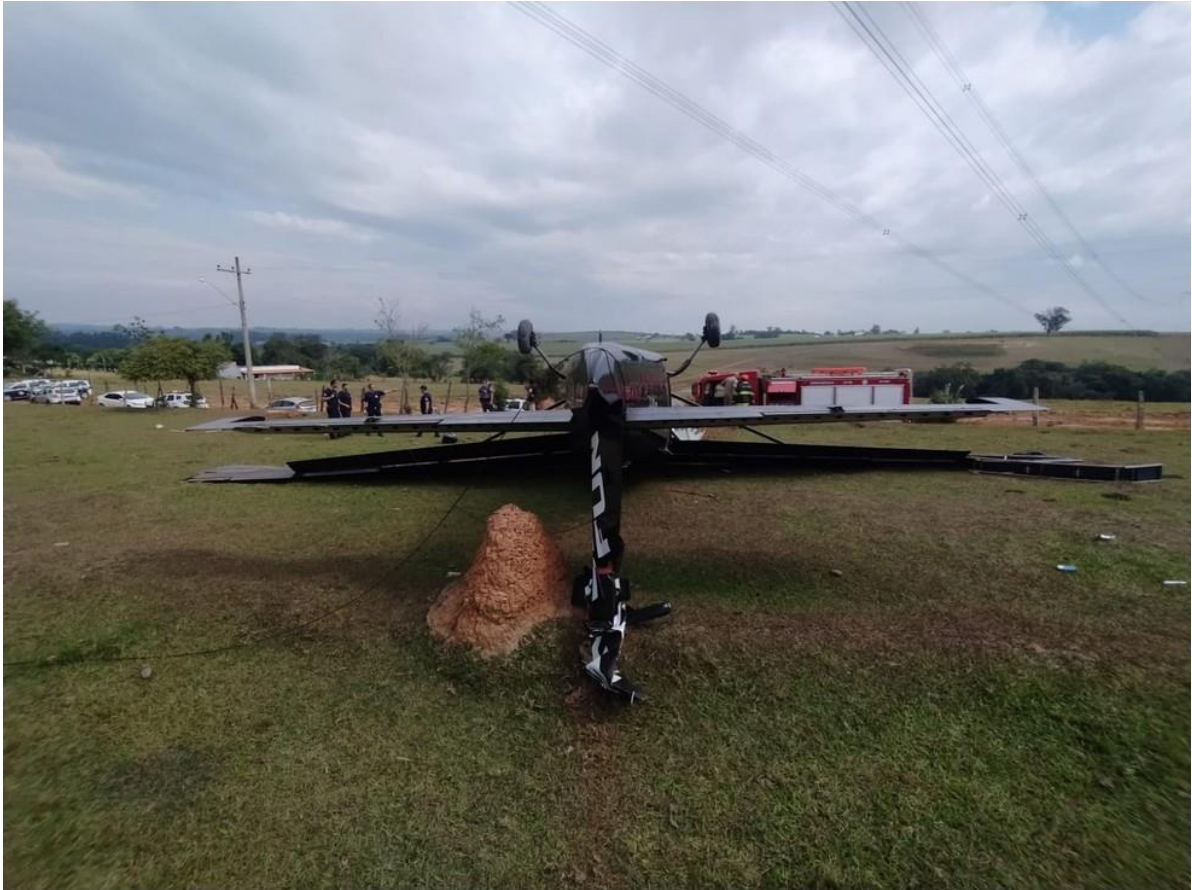
O acidente aconteceu numa tentativa de pouso forçado após uma falha de motor na decolagem do avião do aeródromo (SDOI), para missão local de lançamento.

Durante a subida, houve a perda de potência e estampidos anormais no motor. O tripulante optou por realizar um pouso de emergência em área rural. Durante o pouso, a aeronave colidiu com um barranco e uma cerca, vindo a pilonar. O avião teve danos substanciais.

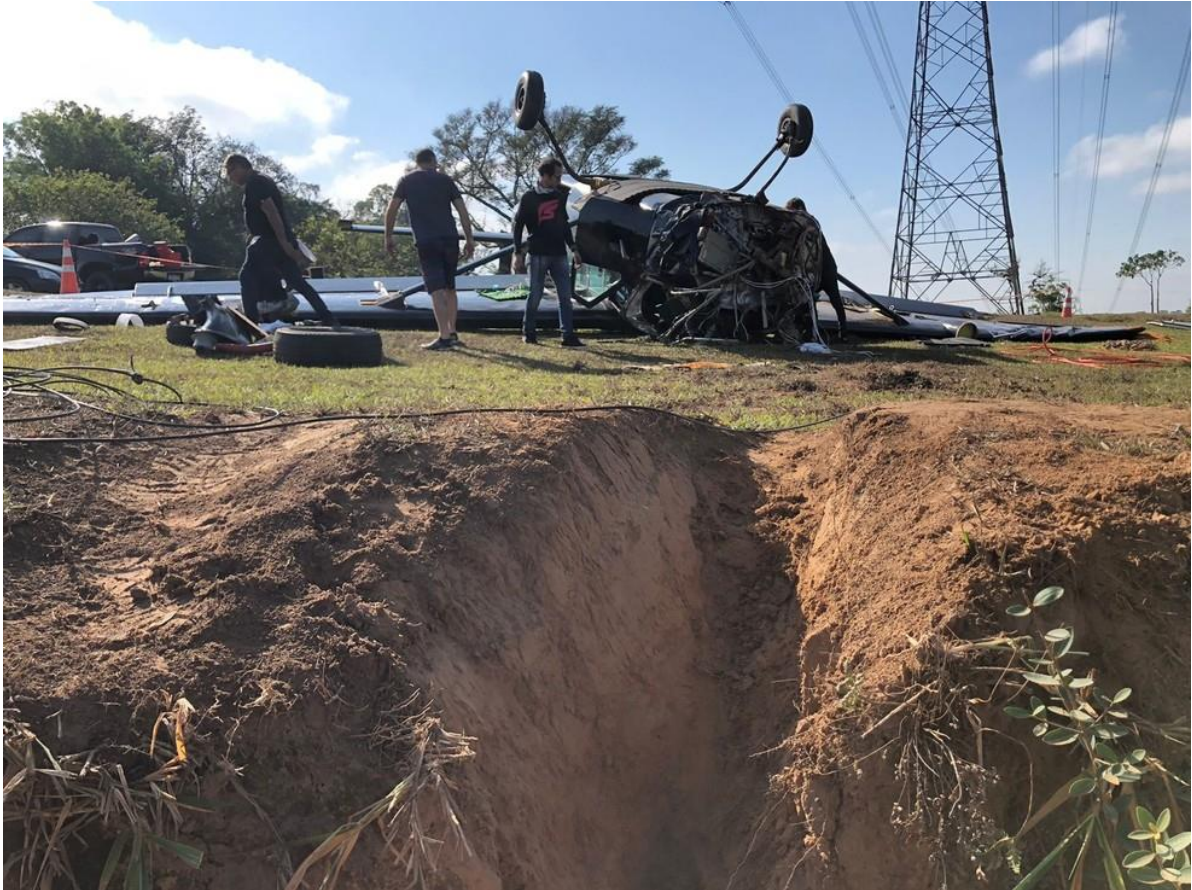
Canaleta “sulco” cortado no terreno pelo avião a partir do topo do talude lateral da via vicinal atravessada pelo avião no pouso:

As primeiras informações constam que o avião tocou três vezes o solo para restar capotado. Após o segundo toque, o avião colidiu com um talude de uma via vicinal, em desnível do campo, que o avião atravessou, e “pilonou”.

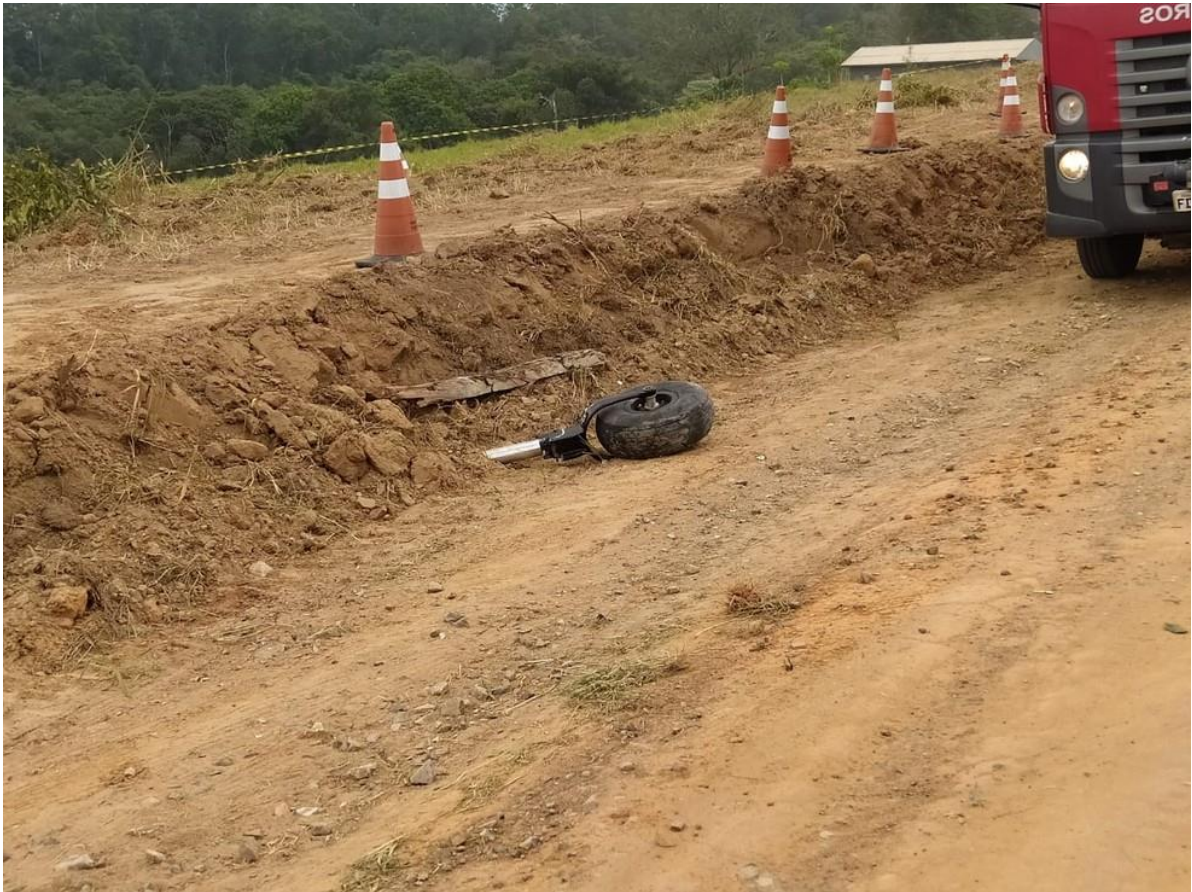
Trem de pouso da aeronave foi encontrado em uma estrada de terra a poucos metros dos destroços:

Rafael Gonzales Alves, um dos paraquedistas que estavam no avião, contou que os atletas ficaram sabendo da situação de emergência, mas chegaram a pensar que conseguiriam pousar em segurança antes da aeronave atingir um barranco na área rural e capotar. “O primeiro toque ao solo foi um pouco mais forte. Por causa da desaceleração, a gente sentiu. O segundo foi mais tranquilo, tanto que a gente comemorou na aeronave: deu bom, vai ficar tudo bem. Só que no terceiro toque tinha uma estrada vicinal e um talude, um barranco. Então, a roda do trem de pouso bateu nesse talude e fez uma alavanca com a aeronave”, lembra Rafael.

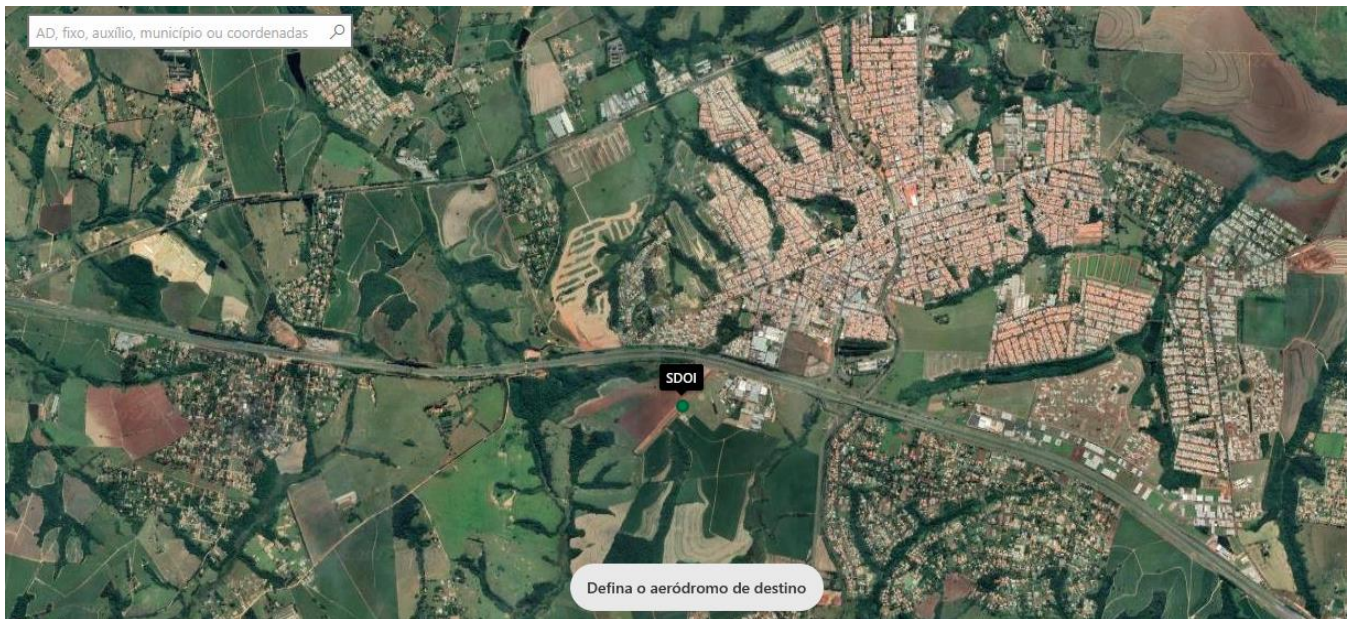
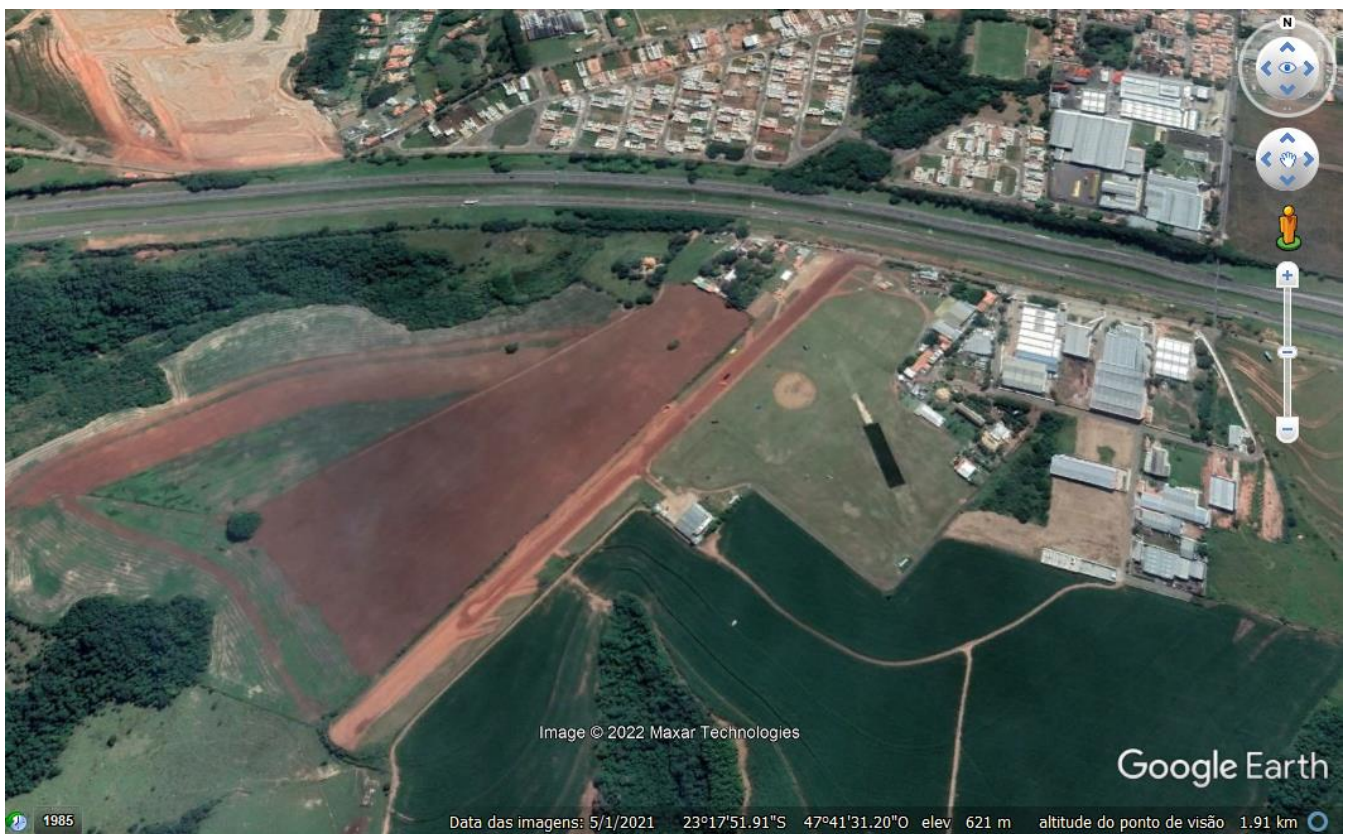
Distante 60 MN a noroeste de São Paulo (SBMT) e 35 MN a sudoeste de Campinas (SBKP), e a 11 MN a nordeste-leste de Tatuí (SDTF) e 15 MN a noroeste de Sorocaba (SDCO), e 1,5 MN a sudoeste do centro urbano local (às margens da rodovia SP-280/BR-374), o aeródromo privado “Centro Nacional de Paraquedismo” (CNP) está em altitude de 2.051 pés, com pista (06/24) de 30 x 700 m., de terra, com aeronaves com peso máximo de 2.500 kg, conforme dados do ROTAER. O aeródromo é aprovado pela operação VFR diurna e a operação conta com rádio-frequência de coordenação de aeronaves (FCA).

Data imagem (Google Earth) - 05/02/2021

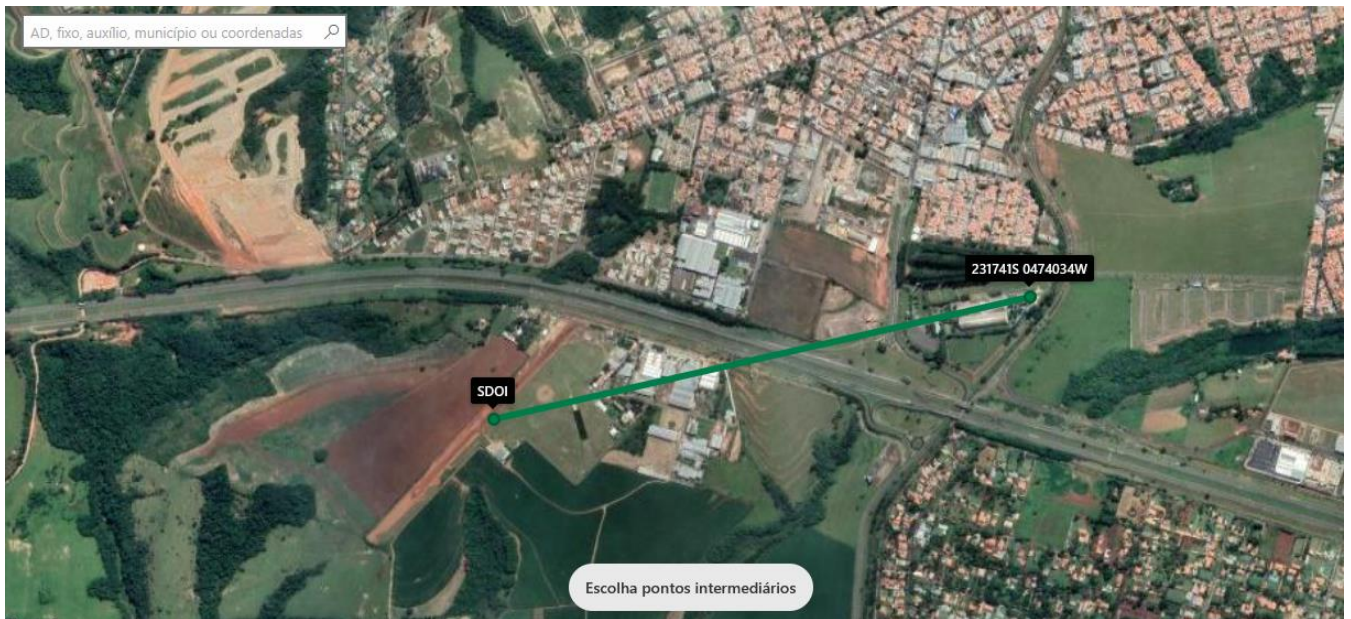
ROTAER informa a existência de um obstáculo de aeródromo – uma caixa d’água, sem iluminação -, com elevação de 2.267 pés (ie, 216 pés/66 m. AGL), com locação nas coordenadas 23°17’41”S/047°40’34”W, um ponto à distância de 0,9 MN (1,67 km) no rumo magnético 098° a partir do ARP (a nordeste do campo).
