Cirrus SR22 GTS G6 pousa em emergência com paraquedas em Sabará (MG), em vôo partindo de BH, em 01.04.23

Fontes: g1 e O Tempo – 11/03/2023

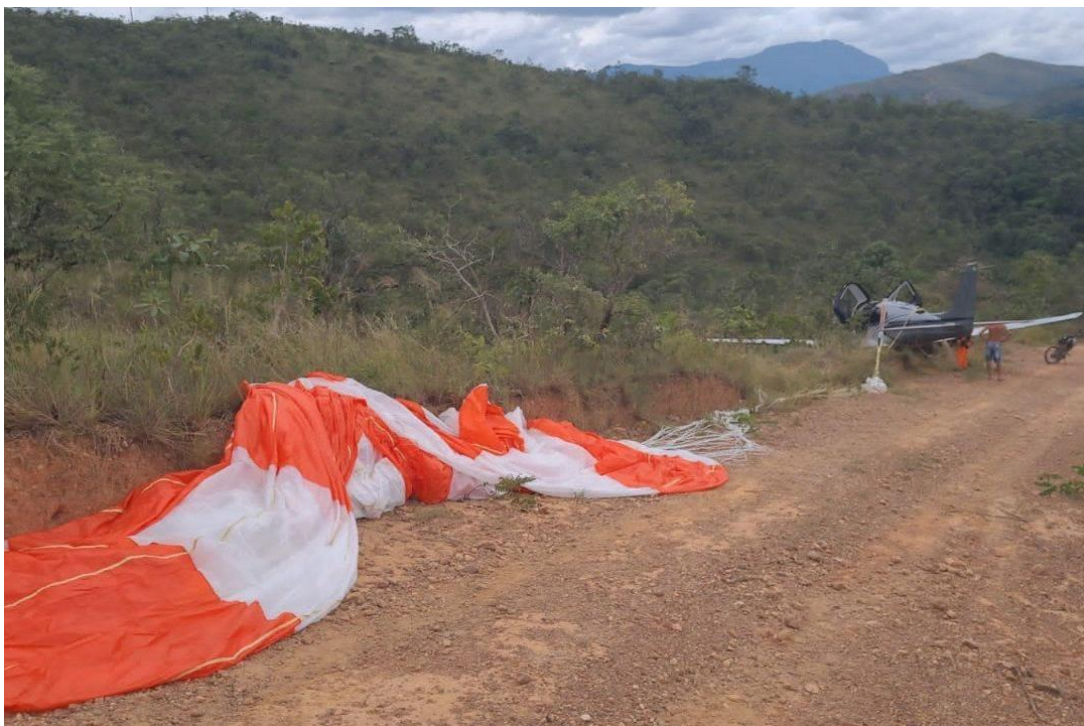
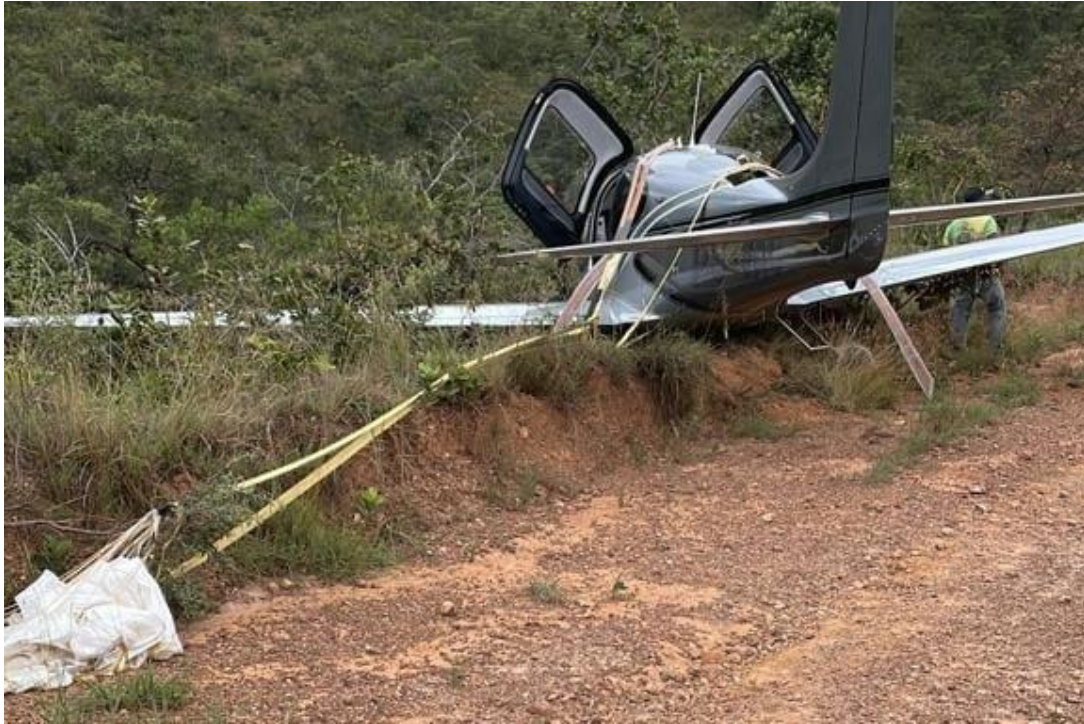
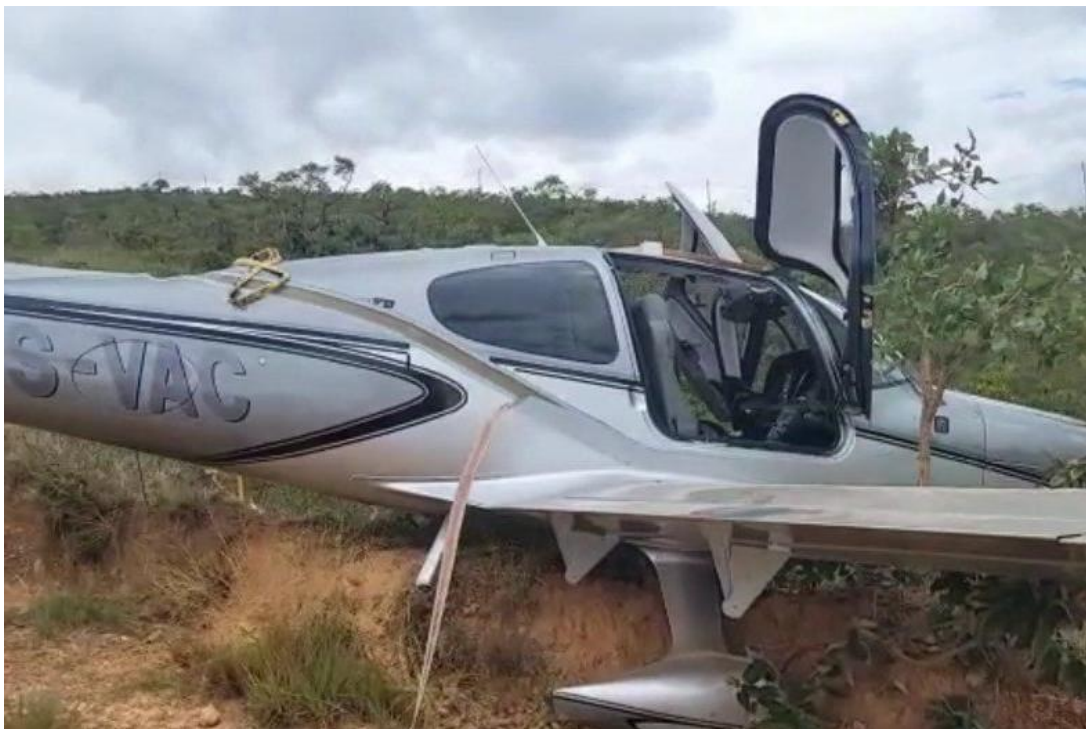
O avião pousou em área rural, desocupada, junto da estrada vicinal na estrada do Gaia, na região de Morro Vermelho, limite de Sabará e Caeté (16 MN a E-SE da Pampulha/SBBH), ainda na região metropolitana de Belo Horizonte. O pouso foi bem sucedido, com o avião restando íntegro, não tendo havido choque com terceiros.

O avião tinha seis ocupantes (quatro adultos, uma criança de três anos e um recém-nascido de três dias), que escaparam ilesos.

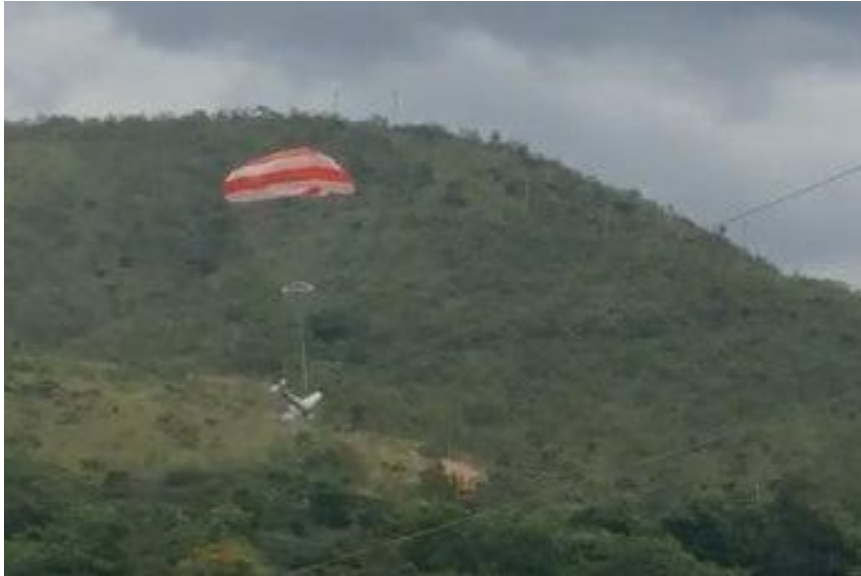
Imagens feitas por populares no local mostram que a aeronave acionou o paraquedas no pouso forçado:

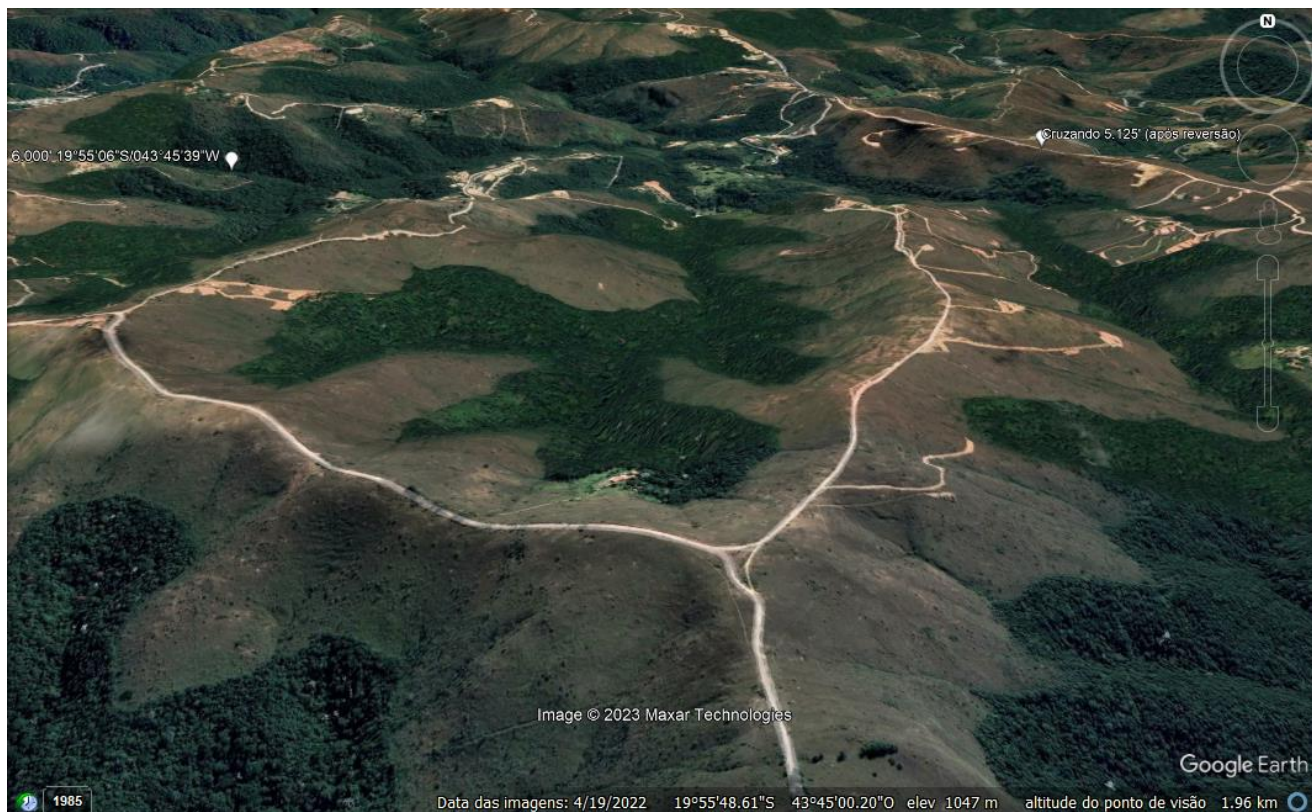
O avião pousou em área rural, desocupada, junto da estrada vicinal na estrada do Gaia, na região de Morro Vermelho, limite de Sabará e Caeté (16 MN a E-SE da Pampulha/SBBH), ainda na região metropolitana de Belo Horizonte.

Sabará dista a 8,5 MN a SE (RM 127°) da Pampulha/SBBH, Caeté dista a 16 MN a SE (RM 119°) da Pampulha/SBBH (7,7 MN a leste de Sabará). O limite da CTR-BH cruza a separação entre estas duas localidades. O ponto de Morro Vermelho dista 7,4 MN a SE de Sabará e 4,8 MN a S-SW de Caeté.
