F90 Heat ducts: a curious coincidence?

Dean Benedict - december 14, 2022

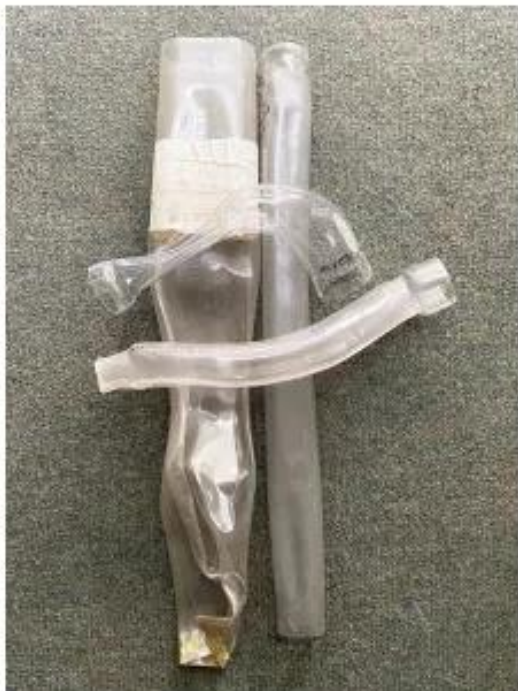
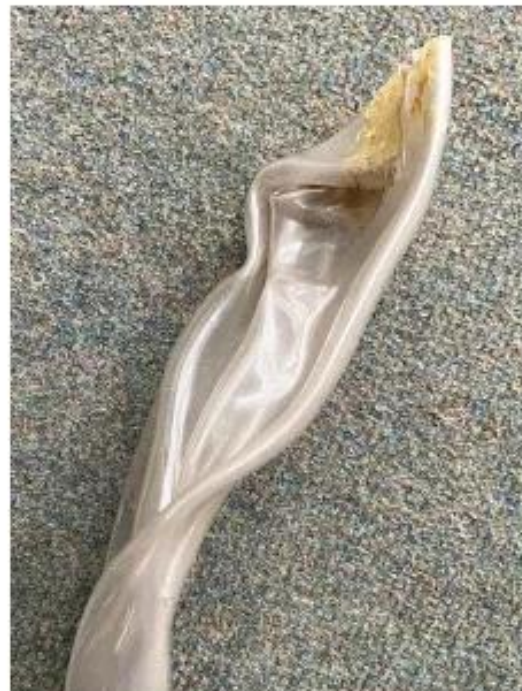
To my dismay, we found a mess of melted ducting. The under-floor heat duct going to the aft cabin and baggage compartment was totally melted and deformed (photos above). Worse yet, the tail deice supply line, which runs right on top of the heat ducting, was melted flat which would point to no air getting to the boots on the tail. That's a problem.

Para minha consternação, encontramos uma confusão de dutos derretidos. O duto de aquecimento sob o piso que vai para a seção traseira da cabine e o compartimento (área) de bagageiro foi totalmente derretido e deformado (fotos abaixo). Pior ainda, a linha de fornecimento do sistema de degelo da cauda, que corre bem em cima do duto de calor, foi derretida, o que indicaria que nenhum ar chega às *boots* (capas de borracha) na cauda. Isso é um problema.

Fast forward to the F90 with the gear collapsing – here was my opportunity to solve the mystery of the melted heat ducts. We ohm'd out the duct temp sensor and it checked out good. We went a step further and applied heat to it, as called out in the maintenance manual. There are two circuits in this thermostat. The AB circuit gave a proper reading, but the CD circuit wasn't reading what it should have been.

My client happened to have an E90 in the hangar, so we decided to test that temp sensor. We ohm'd it out and it checked perfectly, but when we applied heat, the CD circuit was out of whack. What were the chances of two bad temp sensors? That wasn't what we hoped for.

This little sensor lists around \$6,100 (that's correct – six-thousand, one hundred dollars for a thermostat). He ordered it and got it the next day. We put the thermostat through its paces and it passed all tests with flying colors. Even when heat was applied, it met all the prescribed parameters. We installed it along with new heat ducts and a new tail deice line. To date, the new ducts and deice line appear to be holding up. He uses his borescope to check periodically. The jury is still out, though. He needs to fly more and keep monitoring it.

The big question is: What happens when the CD circuit goes high on resistance after 300°F is applied? The Maintenance Manual does not elaborate.

My overriding concern is the deice line going to the tail. The only way to verify if the tail boots are working is to test them during a ground run and have someone stand outside to watch them inflate. If air is not getting to the tail boots, the gauge for deice boot pressure will still be reading the proper pressure. The pressure gauge cannot differentiate if the line going to the tail boots is blocked.
