**B.737 da Southwest alinhado em cabeceira e Cessna Citation XLS (C560) em aproximação, sob instrução de controlador, resultam evento de perda de separação durante abortagem da aproximação e arremetida do jato executivo, em San Diego (EUA), em 20.08.23**

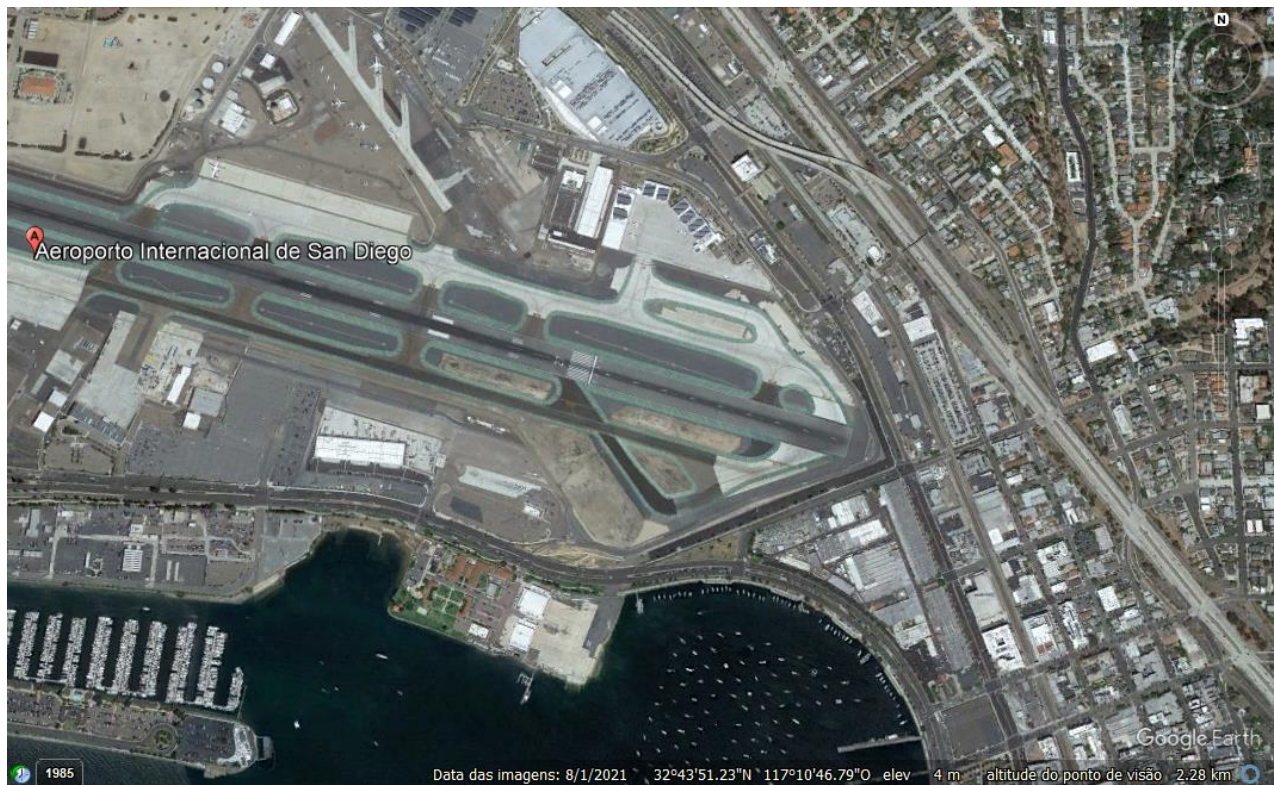
Cerca de 02m10s após a tripulação do B.737 ter sido instruída a alinhar o jato na pista 27, e aguardar (manter posição), a tripulação de jato Cessna *Citation* questionou controlador se ainda estava autorizada a pousar, em retorno controlador instruiu a arremetida e instruiu a tripulação do B.737 a desocupar a pista pela próxima pista de táxi à direita (TWY “C2” – a cerca de 360 m. antes da cabeceira 27 deslocada). A tripulação do B.737 questionou a instrução e controlador respondeu que havia tráfego 2 MN atrás deles. A tripulação do B.737 obedeceu a instrução e livrou a pista, e posteriormente foi para o ponto de espera na TWY “C1”, junto da extremidade da pista 27.

Dados por ADS-B sugerem que o *Citation* já estava sobre a pista, cerca de 150 m. à frente da cabeceira 27 deslocada, assim tendo sobrevoado o B.737 (a cerca de 470 m. antes da cabeceira deslocada), à baixa altura – para atingir a altura mais baixa de cerca de 100 pés AGL e começando a subir novamente.

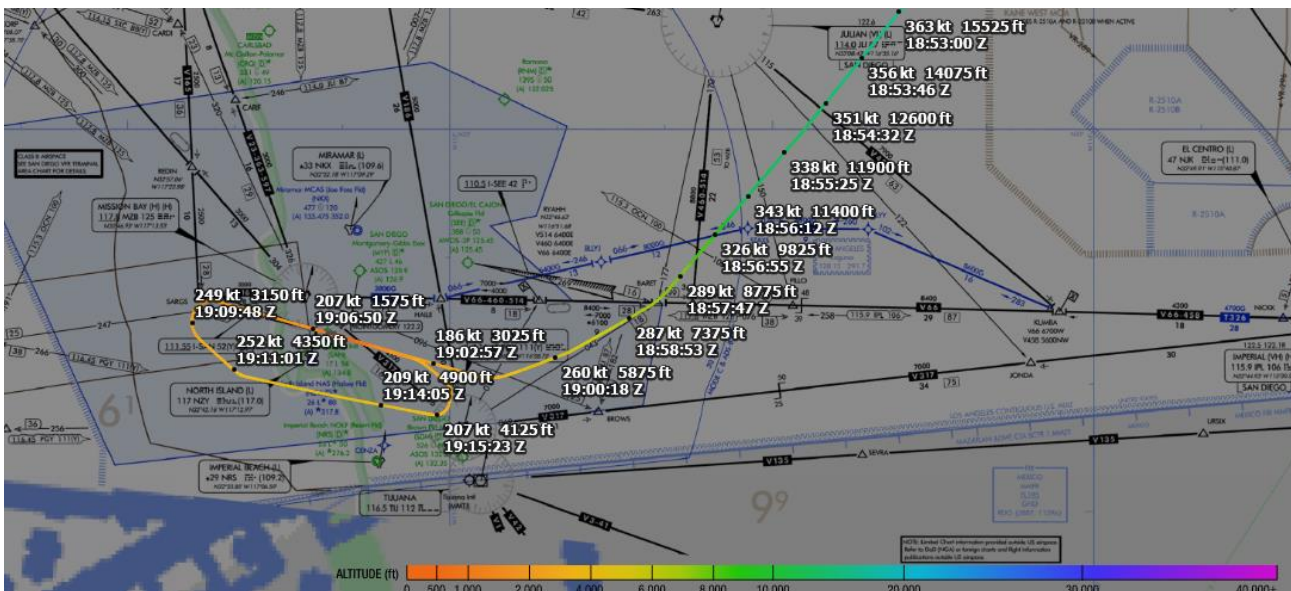
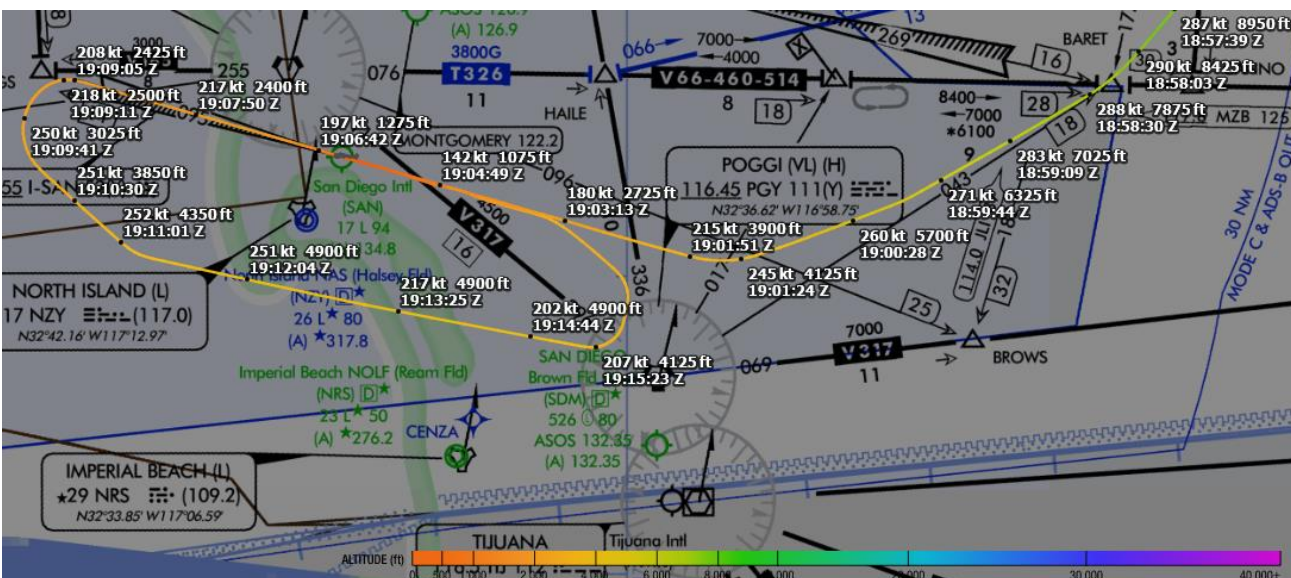
Os dados do rastreamento mostram que o *Citation* passou o fixo “BARET” (a 26 MN de KSAN, no RM 254°), cruzando altitude de 8.075 pés (a 289 KT), por volta de 18:58Z, chegando no rumo de cerca de 225° e tomando rumo 240°.

O fixo “BARET” (a 26 MN de KSAN, no RM 254°) dista 11 MN no rumo mag. 232° do IAF (“LYNDI”) - a 16 MN de KSAN, no RM 269°) dos procedimentos de aproximação LOC e RNAV. Conforme MSA, e o setor da chegada do *Citation*, a altitude mínima para passagem pelo fixo “BARET” é de 5.400 pés.

Dados do rastreamento mostram que o *Citation* performou o perfil lateral do procedimento de aproximação LOC/RNAV da pista 27, desviando do IAF e interceptando o curso da aproximação final no IF (em *Fly-by*), à altitude de cerca de 4.012 pés (compativelmente com a altitude mínima recomendada no procedimento, de 4.000 pés), aproximadamente às 19:01:30Z.

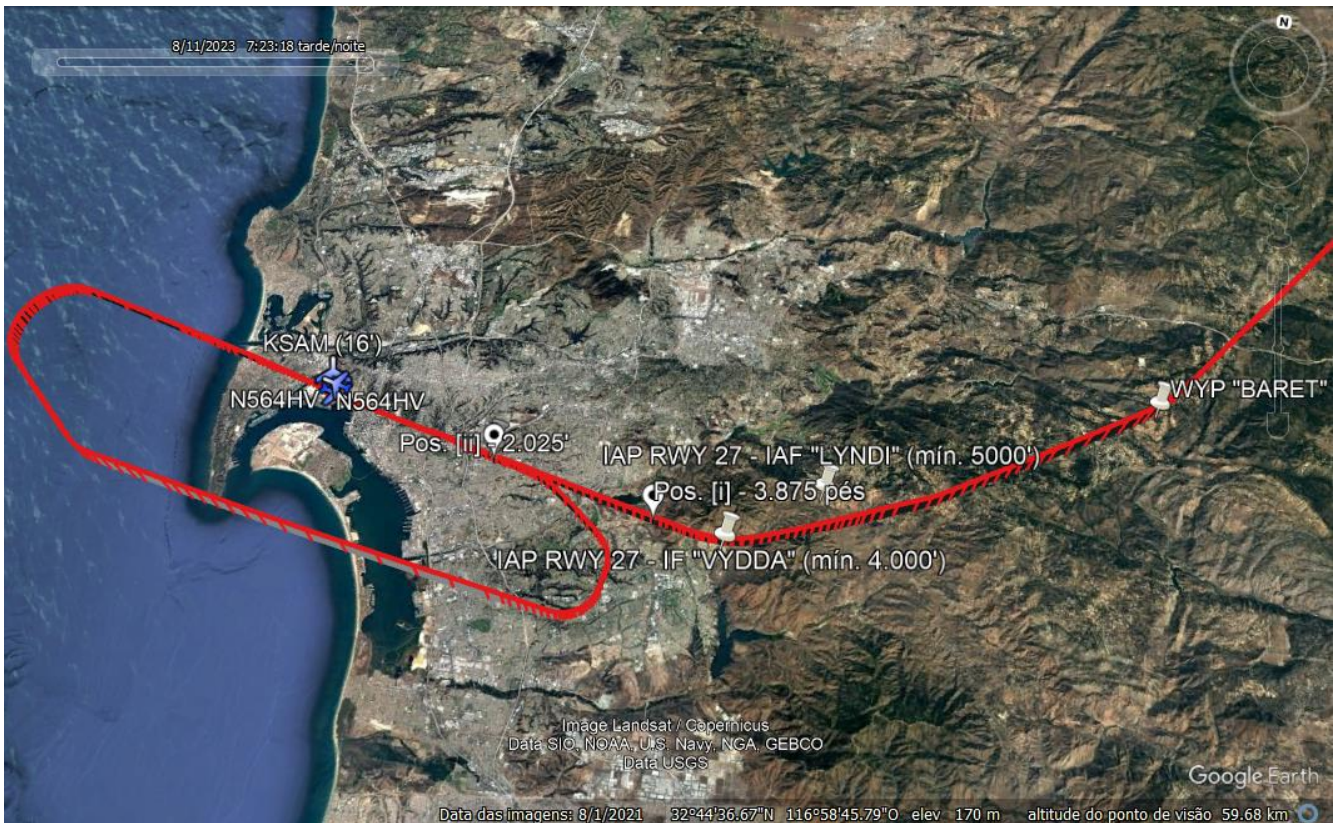
Às 19:05:57Z, a posição rastreada corresponde ao ponto 4,4 MN após o FAF (0,80 MN/1,48 km da cabeceira), quando o jato cruzou 250 pés (abaixo da altitude mínima seguindo o perfil vertical do procedimento de 364 pés, uma diferença de -114’, e também da altitude pelo PAPI), voando a 114 KT.

No segmento da aproximação final, às 19:04:49Z, o jato cruzava 1.075 pés a 142 KT, e às 19:05:57Z, o jato cruzava 250 pés (234 pés acima da cabeceira) a 114 KT, distando cerca de 0,80 MN/1,48 km da cabeceira) - estes dois pontos correspondendo um lapso de tempo de 01m8s, uma descida de 825 pés (uma razão de 728 pés/min), velocidade média de 128 KT e uma redução de velocidade de 28 KT (20%), e uma distância de cerca de 2,42 MN (uma rampa de 3,2°, ou 5,6%). Ao horário médio (19:05:23Z), a altitude média foi 662,5 pés (645 pés acima da cabeceira) para um ponto à distância da cabeceira de cerca de 2 MN.
