**Piper *Cheyenne I* perde altura na rampa de aproximação, na Curta Final, por efeito meteorológico, e trem de pouso atinge teto de veículo trafegando em via próxima da pista, cruzando eixo estendido, no “Nacional de Aviação” (SBNV), em Goiânia (GO), em 16.12.24**

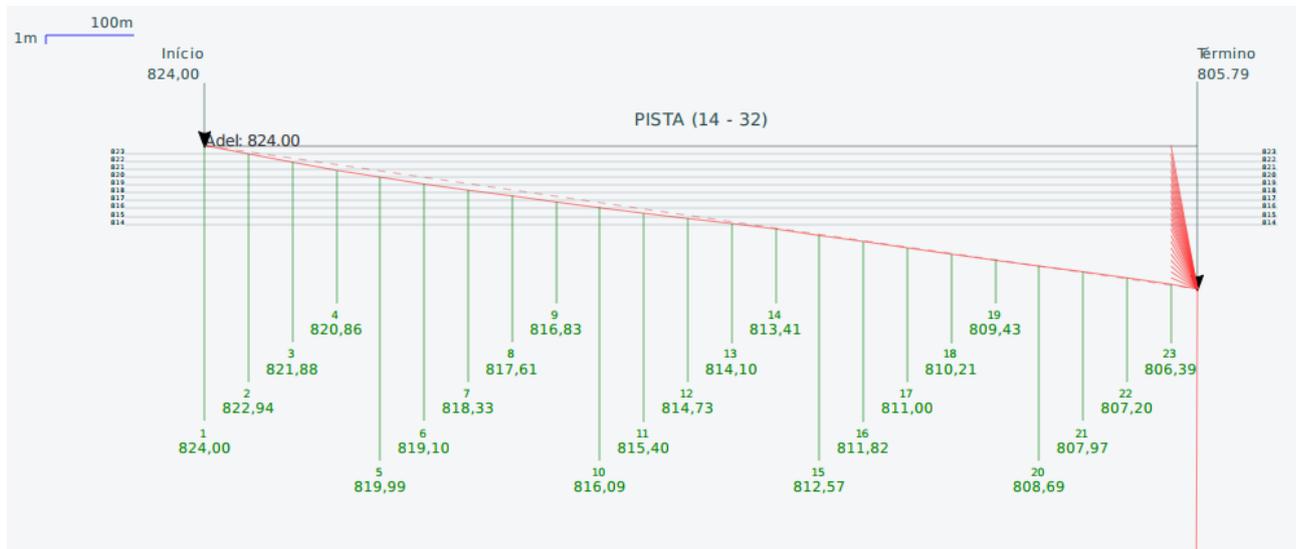
Em elevação de 2.703 pés, “Nacional de Aviação” (SBNV) tem pista (14/32 - DV 118°/298°) de 22 x 1.330 m., de asfalto (com resistência de pavimento PCN 8); a cabeceira 14 é deslocada 220 m., resultando distância de 1.130 m. para LDA no pouso na pista 14 e para TORA/TODA na decolagem da pista 32, com as demais distâncias operacionais sendo 1.330 m. Entre as duas cabeceiras, o desnível é de 18 m., com a cabeceira 14 na elevação de 2.704 pés e a cabeceira 32 a 2.643 pés, em variação constante, resultando perfil (gradiente) de 1,6% (pista 14 em declive, pista 32 em aclave), conforme perfil longitudinal integrante do PBZPA, de 2022. A pista é dotada de sistema de luzes (balizamento) básico, com luzes de cabeceira, luzes laterais de pista a cada 60 m. e luzes de pista de taxi.

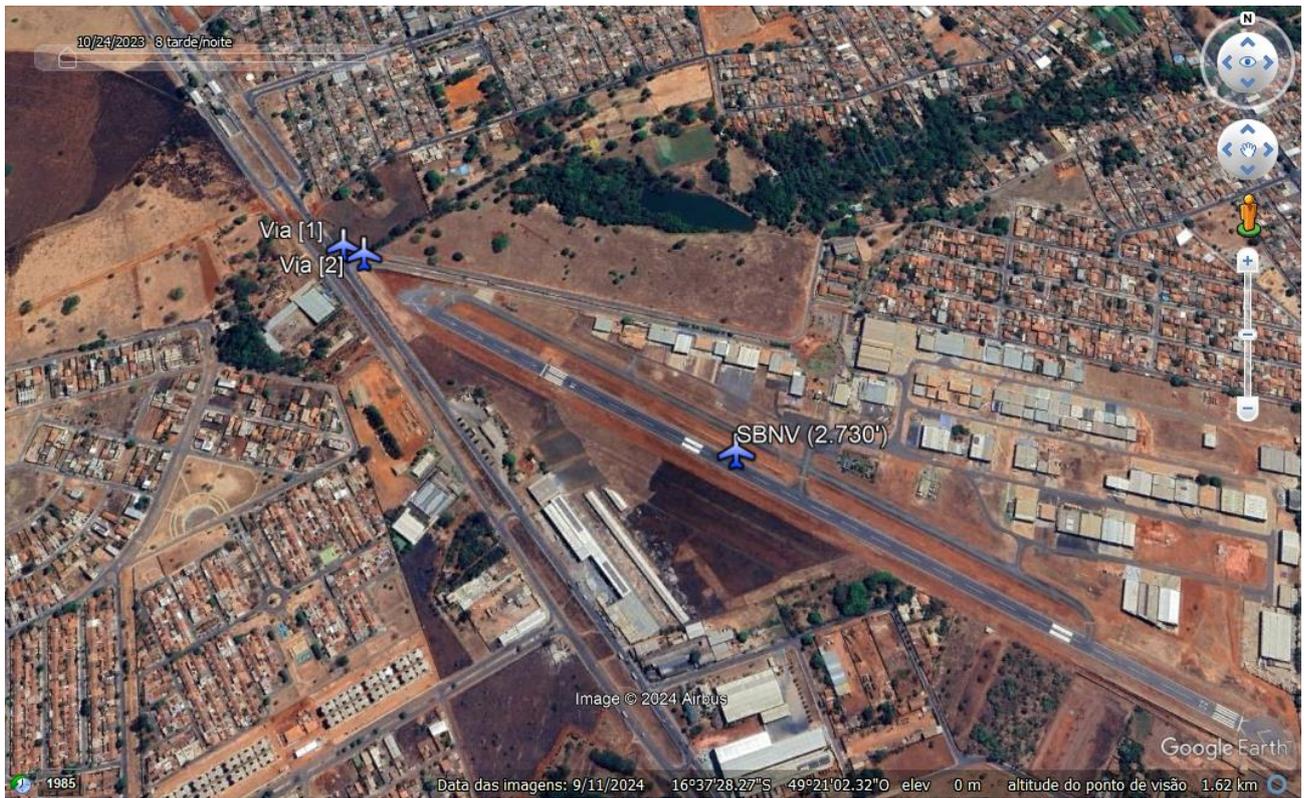
O eixo estendido da pista a oeste (decolagem da pista 32 ou aproximação na pista 14) cruza obliquamente a via Avenida Anhanguera - este cruzamento distando de 390 m. da cabeceira 14 deslocada. Adicionalmente, uma via secundária Alameda Córrego Fundo, correndo lateralmente junto do aeródromo, converge na Av. Anhanguera, este ponto distando cerca de 350 m. da cabeceira 14 deslocada. Na aproximação, a Final da pista 14 sobrevoa área livre enquanto a Final da pista 32 sobrevoa área urbana ocupada.

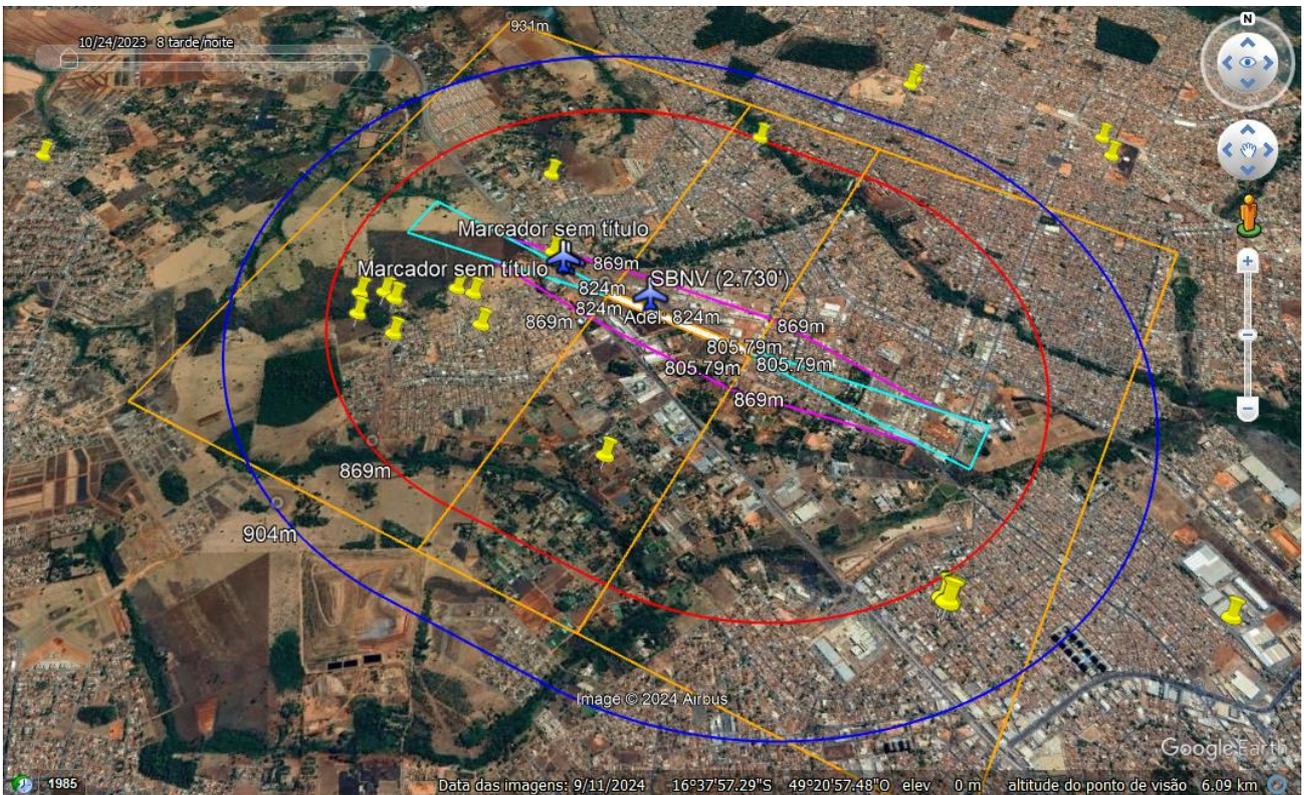
Imagem abaixo mostra uma vista do “Nacional de Aviação” (SBGO) junto com a plotagem do conjunto de superfícies limitadoras de obstáculos que estabelece restrições ao aproveitamento das propriedades no entorno de um aeródromo e com os Objetos projetados no Espaço Aéreo (OPEA) intervenientes para o “Nacional de Aviação”, documentos do PBZPA.

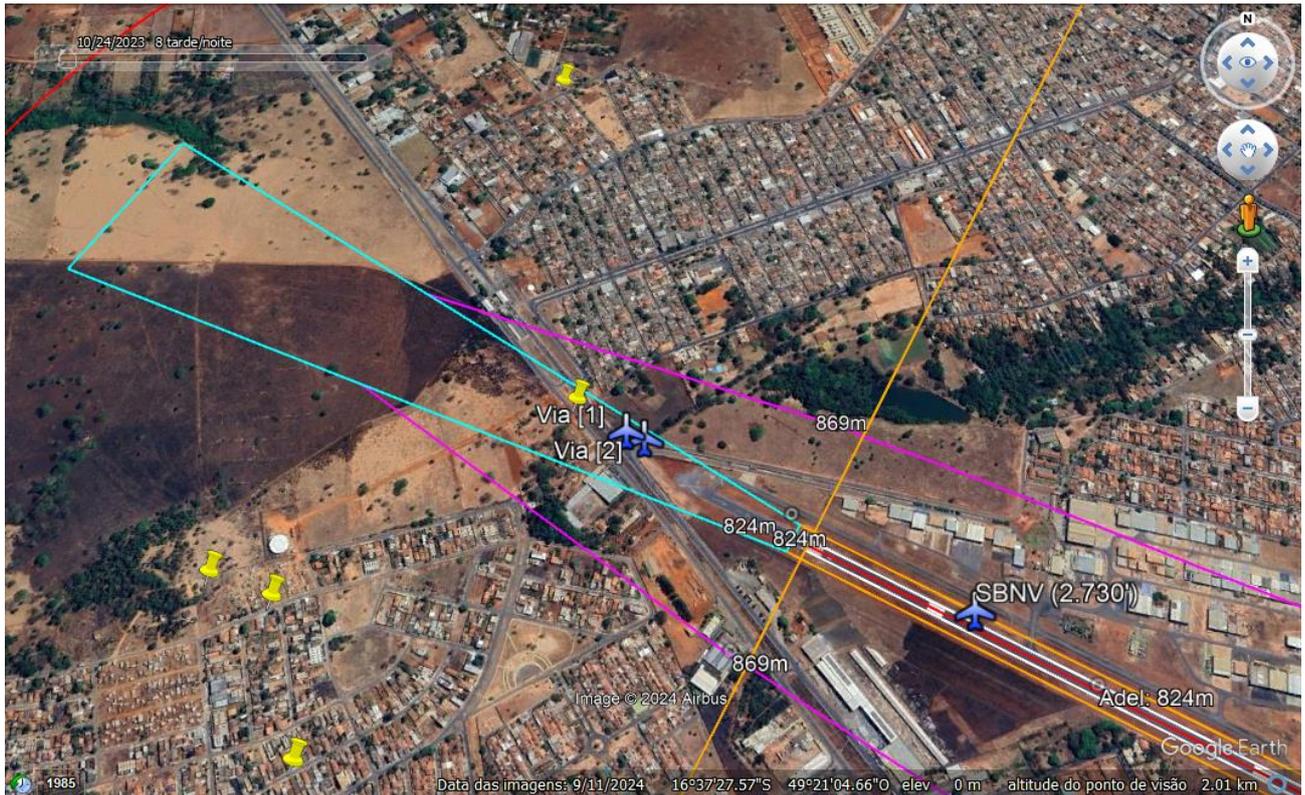
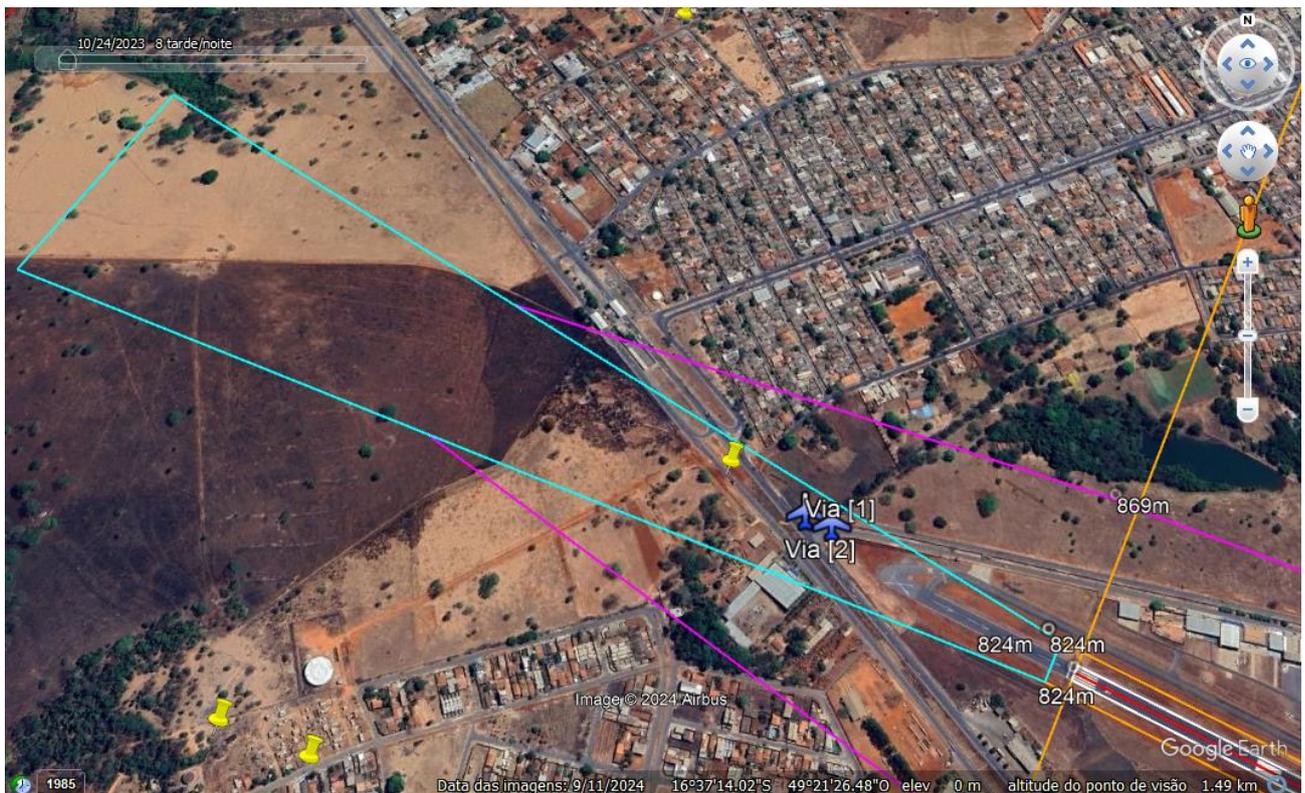
Em detalhe, mostramos as áreas (cones) de aproximação da pista 14 e de decolagem da pista 32, onde podemos verificar o cadastro de um OPEA associada à Avenida Anhanguera, além dos pontos correspondentes o cruzamento do eixo estendido com a avenida e a via secundária de acesso (Alameda Córrego Fundo).

O OPEA associada à via é o obstáculo #68562, de linha de transmissão de energia, com topo à elevação de 855 m. (2.805 pés), ie, 31 m. (101,7 pés) acima da cabeceira 11 (el. de 824 m./2.703 pés), com locação nas coordenadas 16,621598°S / 49,356364°W (16°37'17,75\"S / 49°21'22,91\"W), ie, um ponto distando cerca de 530 m. da cabeceira 11, cerca de 18,5 m. transversalmente do eixo estendido da pista.

Uma rampa de aproximação (na pista 14) com ângulo de 3° para cruzamento da cabeceira a 50 pés, resulta livrar o objeto no través com um gabarito de 39 pés (a uma altura da cabeceira de 141 pés) e

dispor uma distância de pista remanescente (para “corrida” de pouso) de 839 m.; nesta rampa, uma aeronave cruza as duas vias de acesso à altitude de 2.820 pés (117 pés acima da cabeceira) e 2.812 pés (109 pés acima da cabeceira). Com ângulo de 3,3° para cruzamento da cabeceira a 55 pés resulta livrar o objeto no través com um gabarito de 56 pés (a uma altura da cabeceira de 200 pés) e dispor de uma distância de pista remanescente (para “corrida” de pouso) de 839 m.; nesta rampa, uma aeronave cruza as duas vias de acesso à altitude de 2.820 pés (166 pés acima da cabeceira) e 2.812 pés (174 pés acima da cabeceira).
