Cessna 208B *Grand Caravan* excursiona pista em pouso no aeródromo de Surucucu (SWUQ), em Alto Alegre, em Terra Indígena Yanomami, em RR, em 21.12.24

No dia 17, por volta de 16:30LT (12:30LT), o monomotor turboélice Cessna 208B *Grand Caravan EX* de matrícula PR-VDB da Voare Táxi Aéreo teve um incidente de excursão de pista em pouso (na pista 30) no aeródromo de Surucucu (SWUQ), em Alto Alegre, em Terra Indígena Yanomami, em Roraima. O avião ultrapassou o limite da pista e adentrou em mata em meio a alguns arbustos.

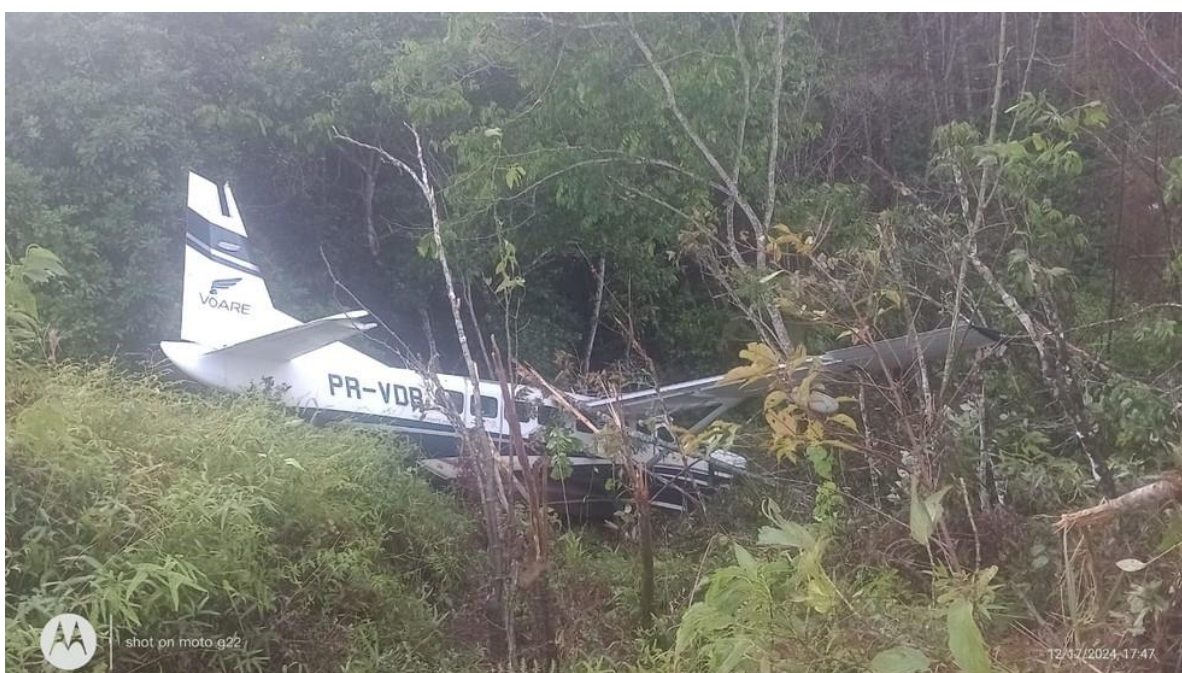
Arquivo pessoal - matéria g1, em 17/12/2024

A nota informa que o avião não conseguiu frear de maneira eficaz no pouso resultando excursão de pista. O pouso foi realizado com pista molhada, o que contribuiu para dificuldade de frenagem; além disso, uma rajada de vento forte e inesperada na manobra de pouso impossibilitou o controle total da aeronave na aterrissagem. Não houve feridos. Os pilotos saíram ilesos.

De acordo com súmula factual inicial, a aeronave decolou do aeródromo Pouso da Águia (SWPD), no Cantá (RR), com destino ao aeródromo de Surucucu (SWUQ), em Alto Alegre (RR), a fim de realizar transporte de carga, com dois tripulantes a bordo. Durante a corrida após o pouso, a aeronave sofreu efeito de aquaplanagem sobre a superfície da pista e, não conseguindo parar dentro dos limites da mesma, veio sair pela cabeceira oposta. A aeronave teve danos substanciais, os dois tripulantes saíram ilesos. Não houve danos a terceiros.

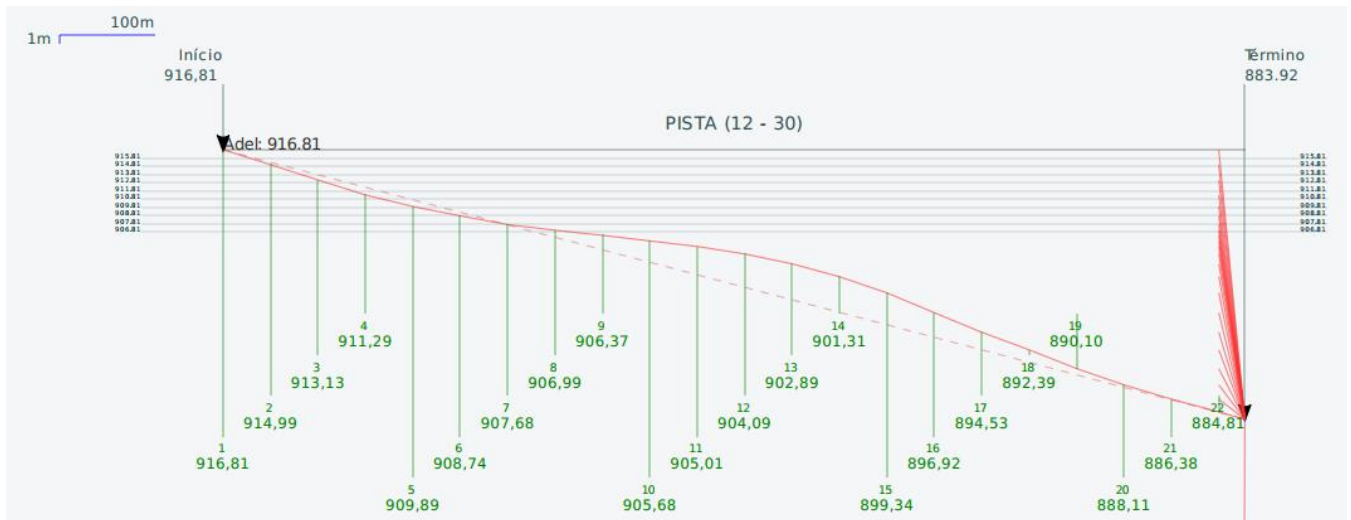
Planilha das Elevações do Perfil Longitudinal SURUCUCU - SWUG

Da documentação do PNZPA do aeródromo (SWUQ), o levantamento geométrico do perfil da pista revela um greide em desnível - com a pista 30 em alicive, a pista em declive -, com um gradiente variável ao longo de toda extensão, sendo possível discretizar trechos de 100 m. a 200 m. com um gradiente próprio.

Abaixo, tabela com uma possível discretização da pista em trechos, com gradientes variados, com um gradiente médio ponderado de 3,05%

A carta ADC informa que a cabeceira 12 está em elevação 3.008 pés (igual do ARP), a cabeceira 30 está em elevação de 2.900 pés (-108 pés, ou -32,92 m.). O gradiente de cerca de 33 m. (108 pés), para uma variação linear constante, resultaria um perfil de 3,06%.

A característica geométrica da pista, do greide, com elevado desnível, é um fator operacional importante quanto à segurança – uma vez da influência de características físicas da pista e de terreno para efeitos de ilusão ótica para pilotos, na operação por referências visuais.

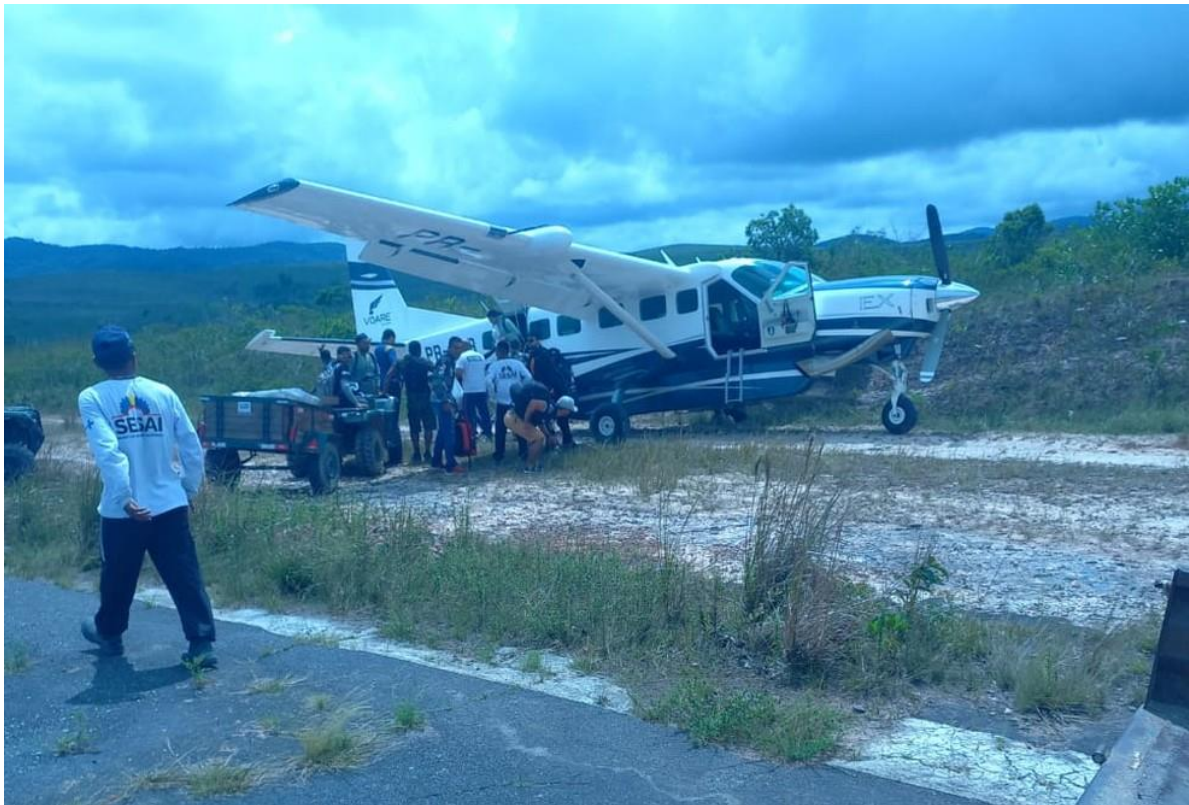
Arquivo pessoal - matéria g1, em 16/11/2024

Conforme a súmula factual, do reporte preliminar, o avião, com POB 11, de 9 passageiros e 2 pilotos, decolou do aeródromo Pouso da Águia (SWPD) com destino do aeródromo de Surucucu (SWUQ), a fim de realizar transporte de pessoal. Durante a corrida após o pouso, ocorreu o estouro do pneu do trem de pouso esquerdo. Houve perda de controle da aeronave, vindo a mesma a sair pela lateral esquerda da pista. O avião teve danos leves, não houve feridos. Não houve danos a terceiros.

No mesmo dia, a Voare postou em página de sua mídia social comunicado que uma de suas aeronaves teve um evento de pneu furado durante pouso na pista do aeródromo de Surucucu (SWUQ). A situação foi prontamente controlada, sem qualquer dano à aeronave ou ferimentos aos passageiros e tripulação. Por medidas de segurança, e para garantir a continuidade de operação da pista do aeródromo, o avião foi deslocado para fora da pista, livrando a pista e permitindo operações de pousos e descolagens de outras aeronaves, garantindo a operacionalidade (praticabilidade) do aeródromo. Uma equipe da Voare providenciou a troca do pneu e o atendimento na aeronave para a retomada a serviço.
