**“Cheyenne I” aeromédico tem acidente de pouso em estrada vicinal próxima de aeródromo do destino em Brasnorte/MT, por engano da tripulação na interceptação da aproximação final, em 11.12.21**

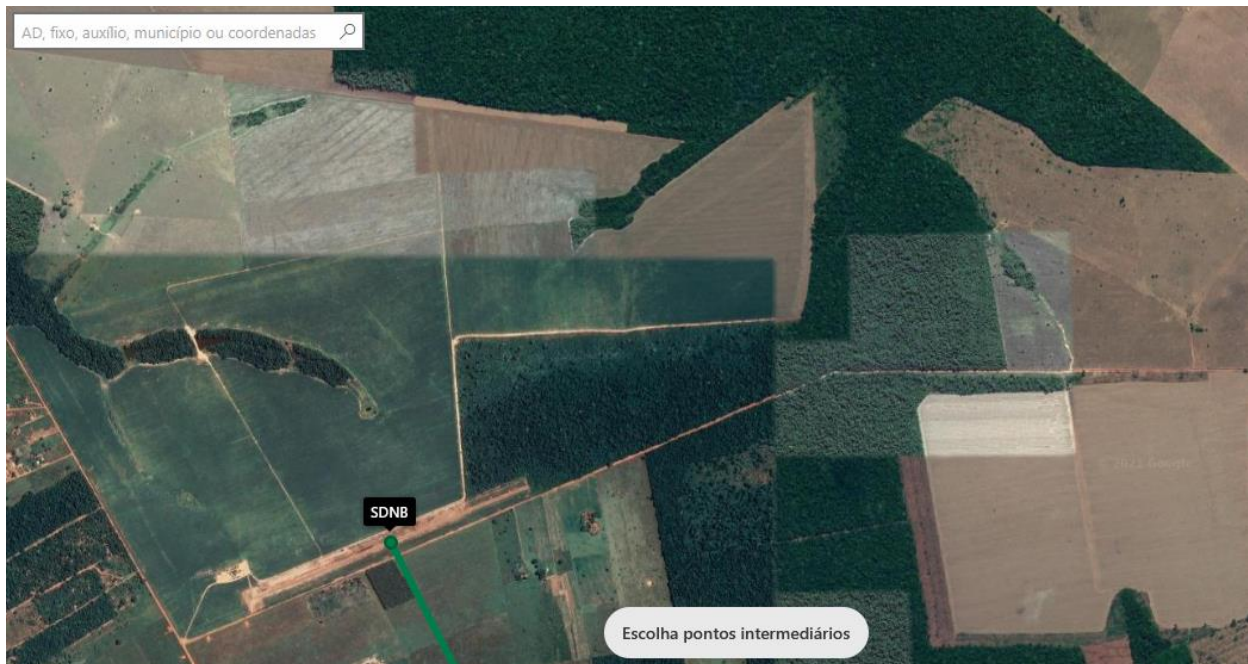
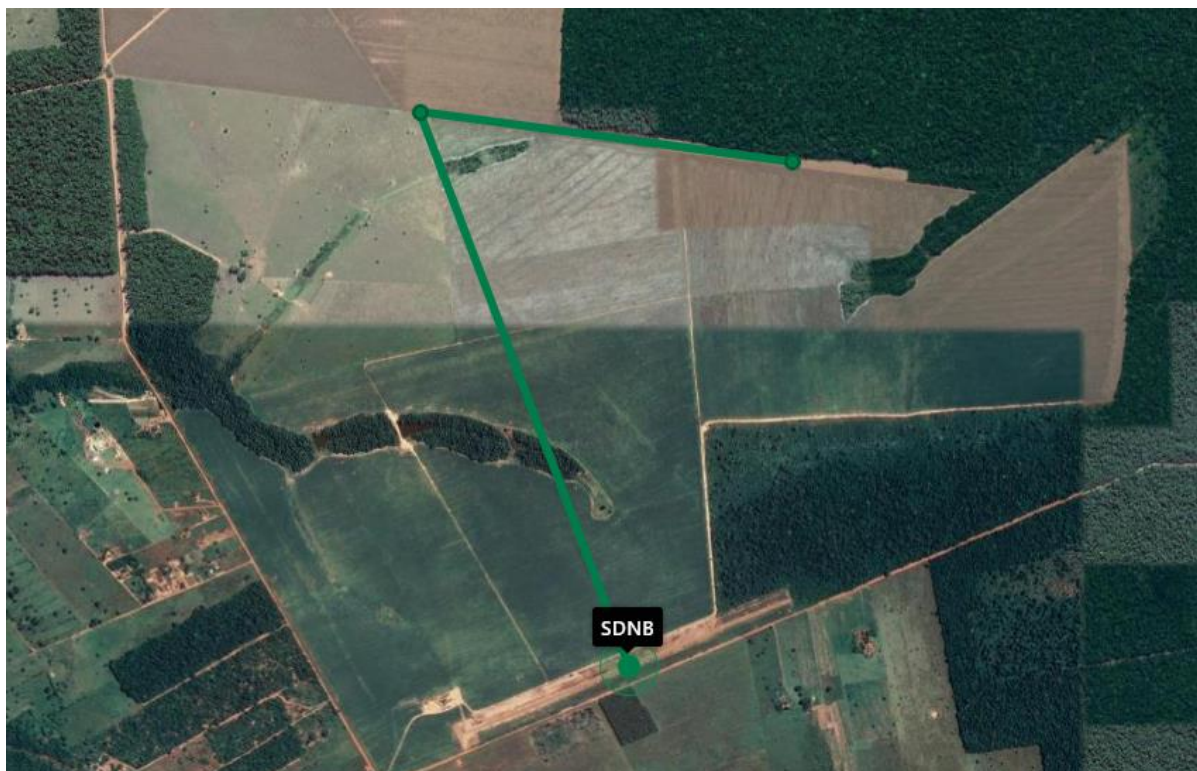
Imagem da área permite constatar uma longa faixa livre (de uma via vicinal), parte lateralmente à área verde de mata, parte lateralmente a campo aberto/lavoura, distante 1,2 MN a norte (entre NW e NE) do ARP de SDNB, com disposição  $115^{\circ}/295^{\circ}$  (o equivalente a 12/30)
