Citation 560 XLS+ se espatifa no Conneticut/EUA, na decolagem, matando os quatro ocupantes, em 03.09.21

Relatório (investigação ERA21FA346):

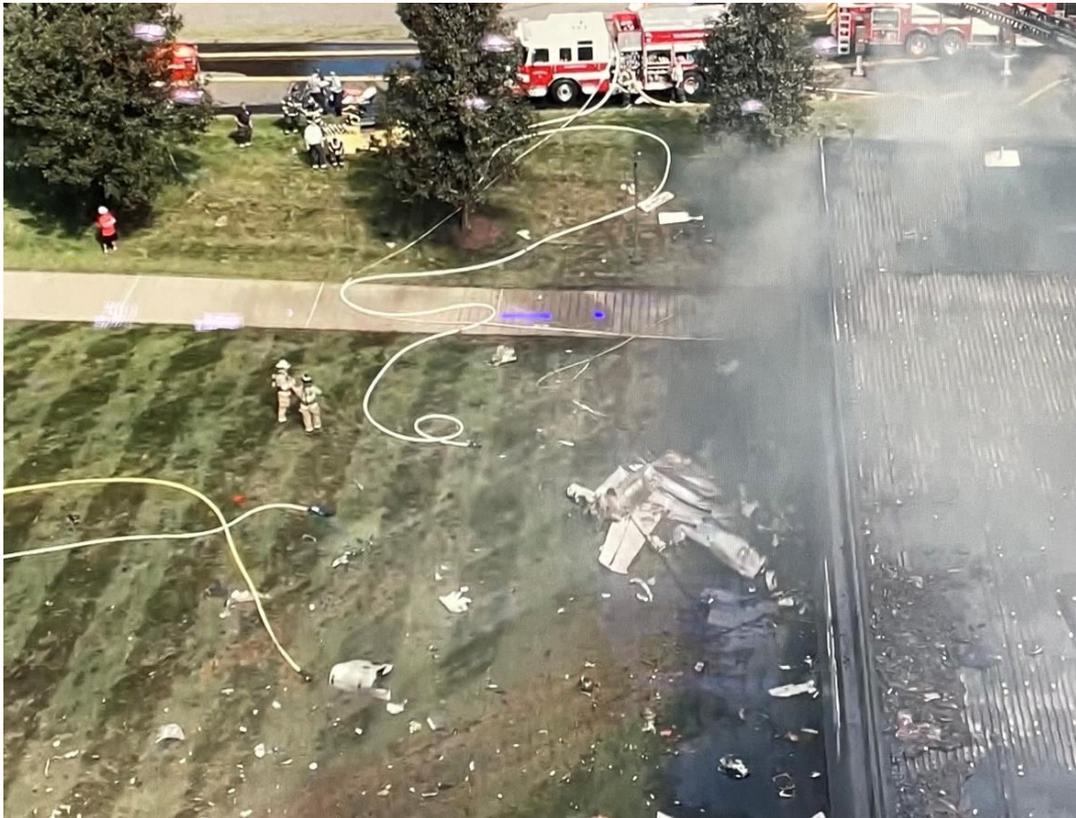
Nesta quinta dia 02, por volta de 10:00LT, o jato executivo Cessna *Citation 560 XLS+* (C56X) de prefixo N560AR (registro de produção sn 560-6026, ano de fabricação 2009), da Brook Haven Properties LLC (de Camden, no Delaware), com quatro ocupantes (dois pilotos e dois passageiros) espatifou-se atingindo um imóvel comercial em Farmington, no Conneticut, com explosão pós-choque. O jato foi destruído e os quatro ocupantes faleceram.

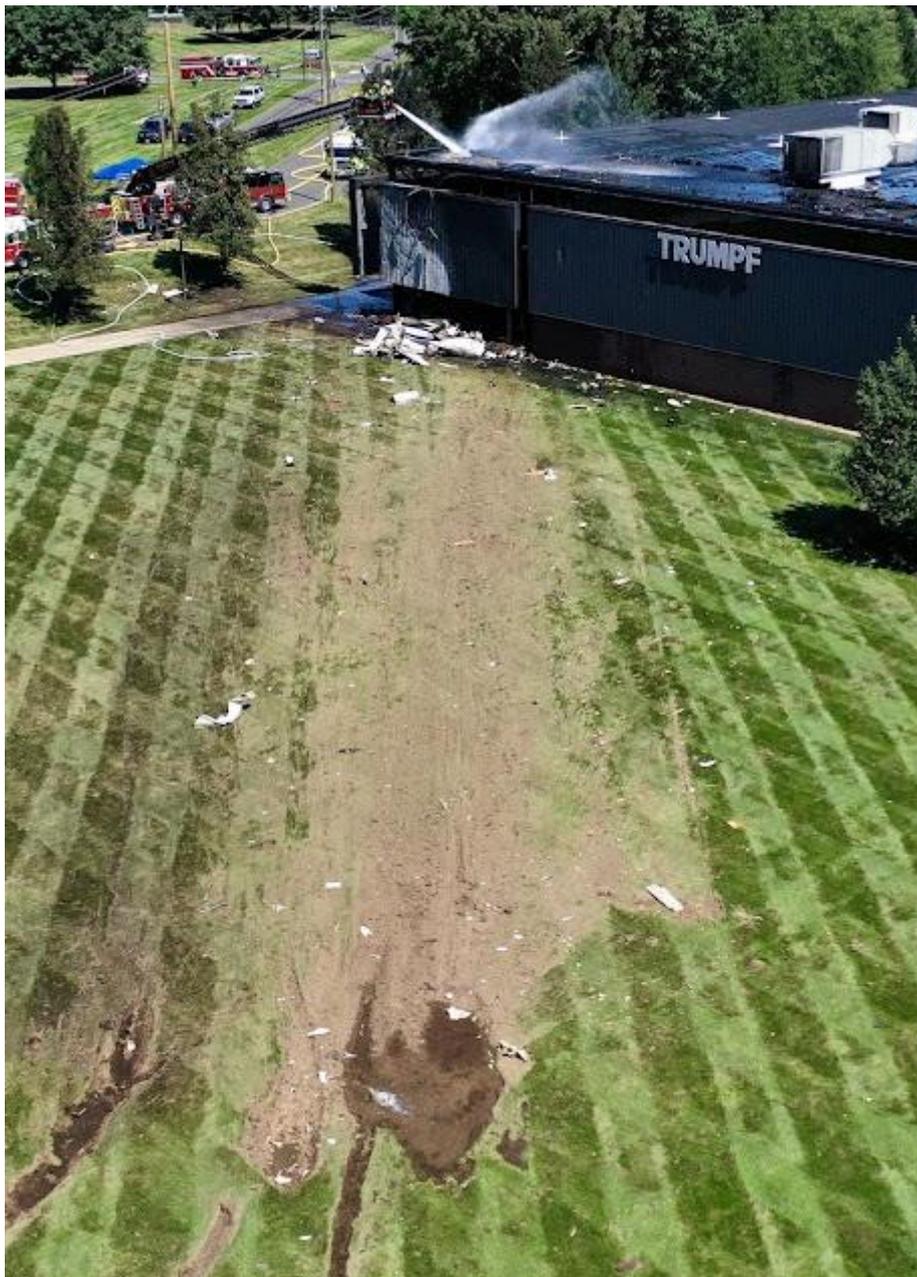
O Cessna *Citation* XLS+ colidiu com as instalações de produção da Trumpf Inc. na via Hyde Road por volta das 10:00LT (14:00Z). A Trumpf divulgou que dois funcionários ficaram feridos levemente por causa do acidente. No momento do acidente, mais de 100 pessoas estavam trabalhando no galpão.
