FAA publica DA relativamente ao cabeamento de leme e fiação EPS (suprimento de energia de emergência) de determinados aparelhos Piper PA-34-220T (Seneca V), em 02.12.20

DA/AD nº 2020-24-09:

DA/AD nº 2020-24-09, efetividade em 05/01/2021

O Boletim de Serviço da Piper (SB) nº 1.337 (Piper SB nº 1337), de 15/02/2019, tem título de “*Emergency Power Supply Modification*” (ou, Modificação de Alimentação Elétrica de Emergência). Aplica-se aos aparelhos Piper PA-34-220T com registro de produção sn 3449459 e 3449467 até 3449508 (replicado pela DA da FAA), com caráter considerado pela Piper de mandatório. O prazo para cumprimento do SB é o da próxima inspeção regular periódica, mas não excedendo 100 horas de serviço.

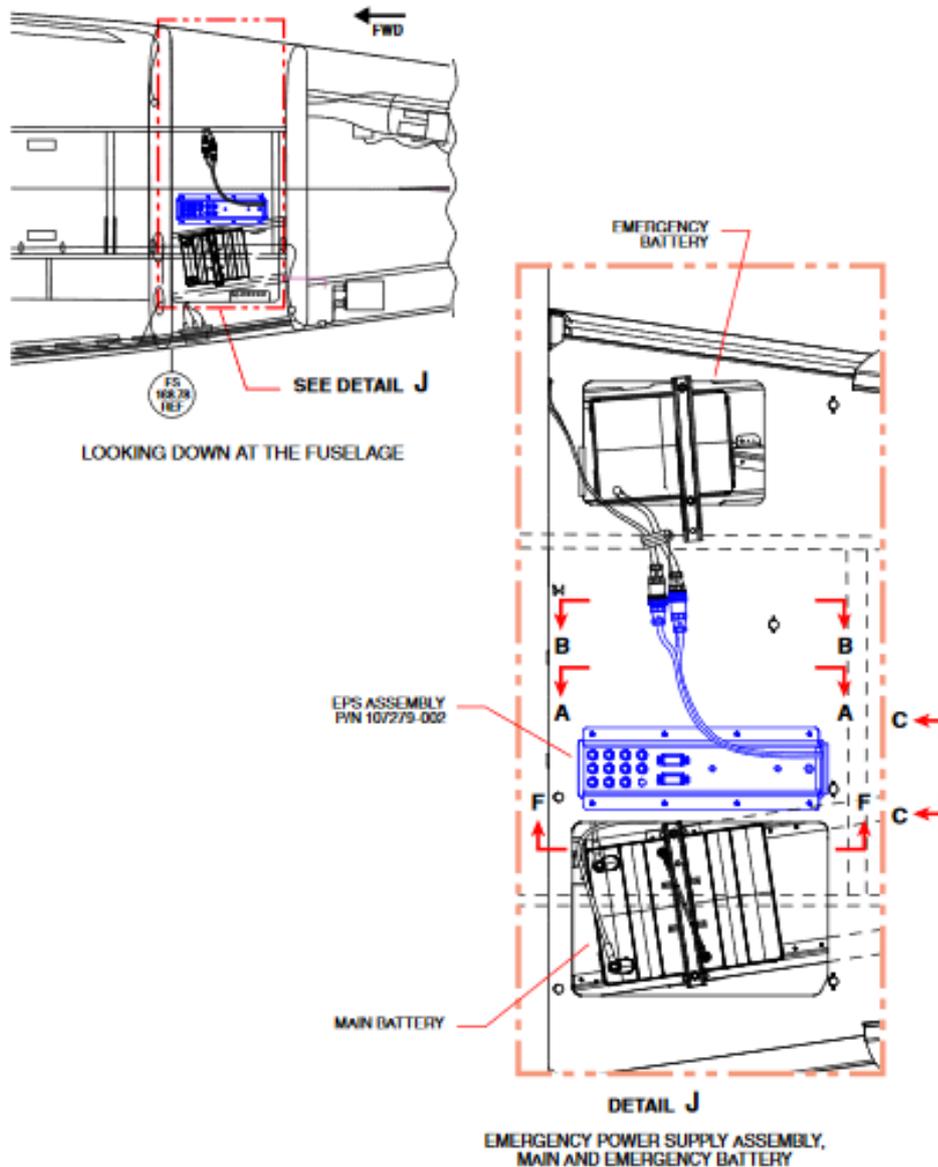
Figure 1
Emergency Power Supply Location

Esquema de locação baterias principal e de emergência no PA-34-220T *Seneca V*
Figura Piper SB nº 1337
