Falcon 20C se acidenta durante aproximação em condição VMC noturna na Georgia/EUA matando os dois ocupantes (pilotos), em 06.10.21

Atualização: o NTSB publicou relatório factual preliminar do acidente com o Dassault *Fanjet Falcon* (F20) de prefixo N283SA da Pak West Airlines no dia 05/10/21, no início da manhã (às 05:44LT, ou 10:44Z), durante aproximação no Aeroporto do Condado de McDuffie (KHQU), em Thomson, na Georgia, matando os dois tripulantes.

O relatório (da investigação ERA22FA004) registra que o jato foi destruído e os dois pilotos foram mortos.

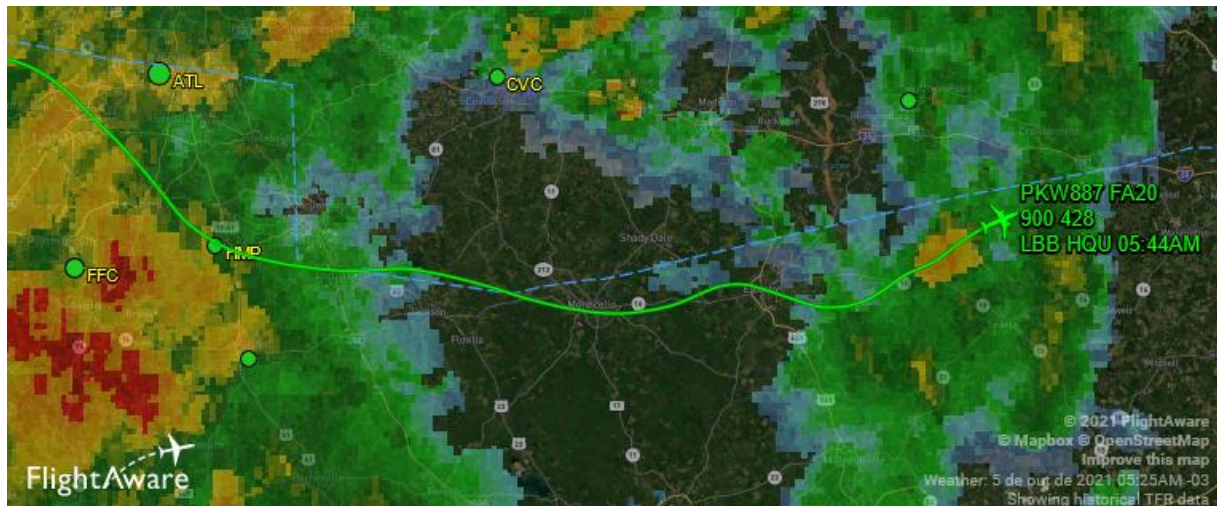
O jato desviou com rumo SE seguiu para o bloqueio a FL 305 (30.500 pés) do Aeroporto Atlanta *Speedway* (KHMP) – 16 MN a SE-S de KTAL no RM 167°, e a 91 MN a oeste de KHQU no RM 270° -, em quatro minutos de descida (uma razão média de 1.125 pés/min.). O jato voou no rumo leste-sudeste, por 38 MN, até um ponto a 55 MN a SW de Thomson (KHQU), na magnética 081 para o aeroporto, neste ponto atingindo FL 142 (14.200 pés) – um segmento de 16.300 pés em 06m46s (razão de 2.400 pés/min.). A descida seria mais pronunciada ao usual – a uma distância de 55 MN para chegada na MSA, para iniciar uma aproximação IFR, a altitude neste ponto seria de 20.500 pés, aproximadamente.

Neste ponto, o jato seguiu para (com alguns ajustes de proa), para seguir estabilizado (em rumo), numa ligeira descida entre altitudes de 3.050 pés e 2.750 pés (300 pés de descida), por cerca de 4 minutos (e 13 MN), para uma curva para esquerda para proa de interceptação do curso da aproximação, com a interceptação se dando à altitude de 2.650 pés, em um ponto a cerca de 6,6 MN da cabeceira 10 (ie, 2,1 MN antes do FAF), acima do perfil vertical previsto no procedimento.

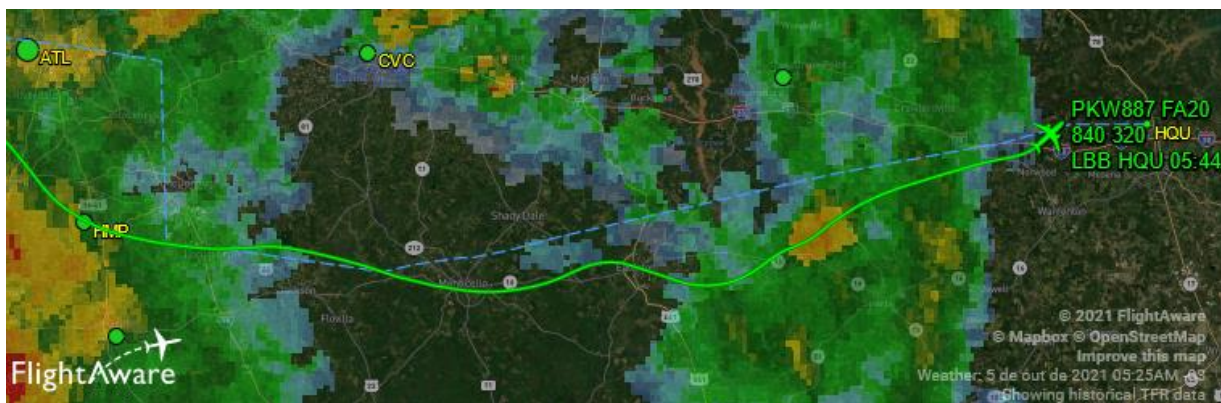
O jato cruzou o FAF à altitude de cerca de 2.500-2.400 pés (estimativamente), acima da altitude mínima prevista de 1.947 pés, e acima da base de nuvens esparsas (altitude de 1.716 pés) reportada no METAR para o horário.

Pelos pontos registrados no rastreamento, para posição após passagem pelo FAF, à distância de 3,7 MN (0,80 após o FAF), o jato estava à altitude de cerca de 2.265 pés, acima da altitude na rampa de aproximação prevista no procedimento – de 1.561 pés), e acima da base de nuvens esparsas (altitude de 1.716 pés) reportada no METAR para o horário.
