## **C182 se acidenta no “Carlos Prates”, em BH, colidindo com imóveis, matando piloto e ferindo gravemente passageira, em 18.03.23**

*Fontes: g1 e O Tempo – 11/03/2023*

Neste sábado dia 11, à tarde, o monomotor Cessna C182RG *Skylane* de matrícula PT-FLK (registro de produção sn R18201417, fabricação 1979), do transporte privado, com dois ocupantes, acidentou-se no Aeroporto Carlos Prates (SBPR), em Belo Horizonte, colidindo com dois imóveis (casas) residenciais junto do aeroporto. Os dois ocupantes feriram-se gravemente.

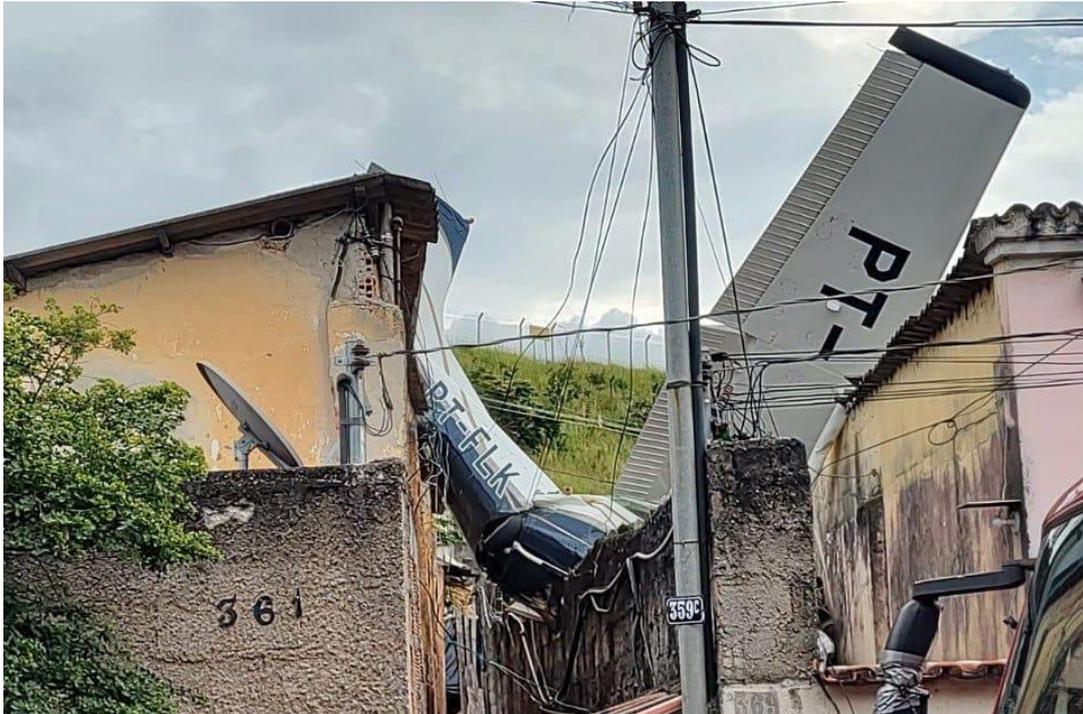
Os bombeiros informaram, ainda, que a aeronave atingiu duas casas na queda, mas não houve vítimas nos imóveis atingidos.

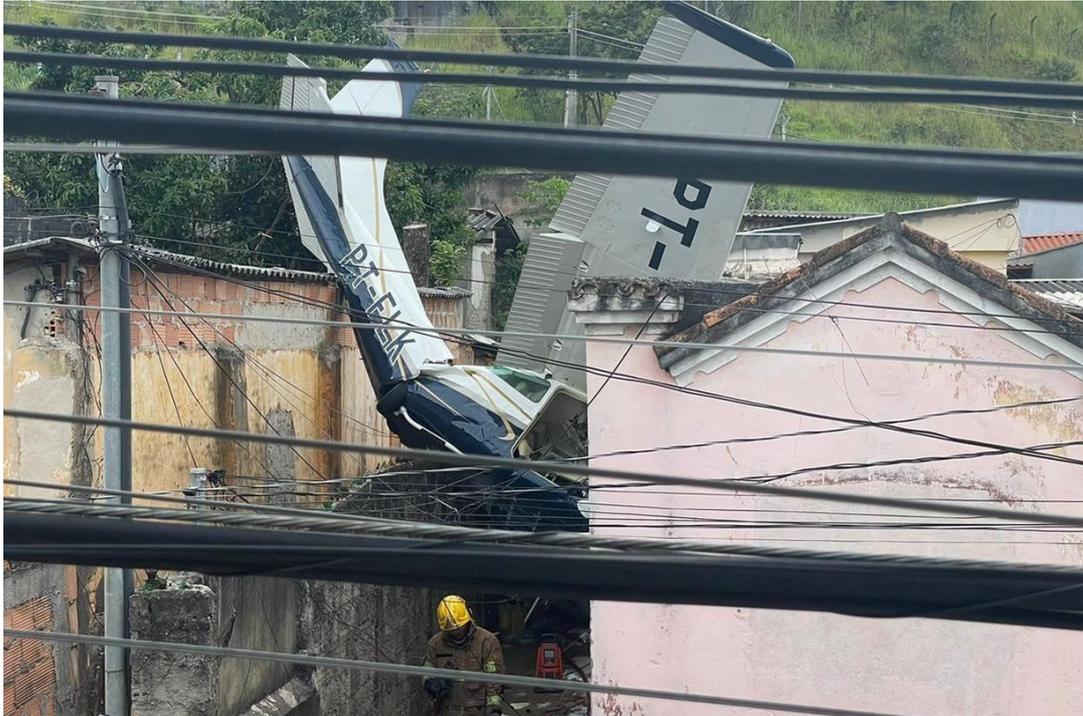
Ainda conforme d. Neuza, o imóvel em que mora possui outras três moradias, todas dela. Além da sua casa, a moradia ao lado foi parcialmente atingida. Na outra residência não havia moradores no momento do acidente.
