## **Disciplina de *Ckecklist* (lista de verificação): evitando as coisas simples e estúpidas que matam, por Stuart “Kipp” Lau, na AIN, em 12.12.22**

O articulista de segurança operacional da mídia de aviação AIN Stuart “Kipp” Lau postou, no 01/12/2022, texto titulado “*Checklist Discipline: avoiding the simple stupid stuff that kills*”, ou “Disciplina da lista de verificação: evitando as coisas simples e estúpidas que matam”, para abordar e destacar a importância do uso das listas de verificação (as *checklists*) para a operação de aeronaves.

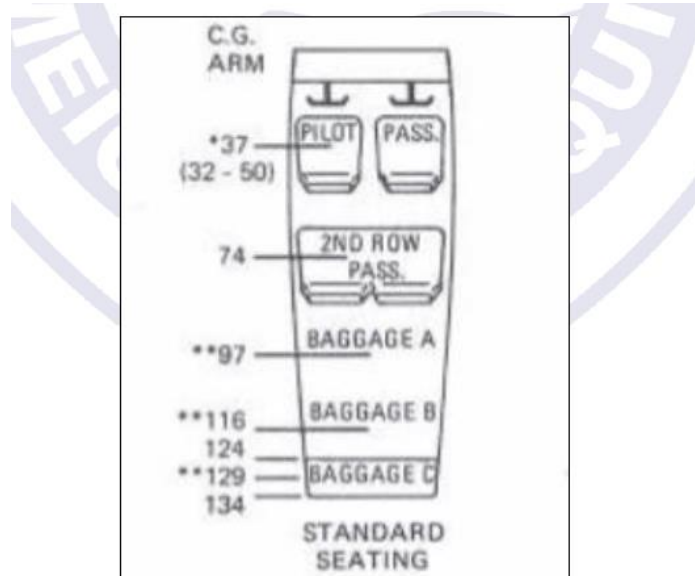
Um passageiro adulto ocupou o assento dianteiro direito, um adulto com criança de colo ocupou o assento traseiro esquerdo e o terceiro adulto o assento traseiro direito; uma criança sentou-se entre os dois passageiros (adultos) nos assentos traseiros esquerdo e direito, sem dispor de cinto de segurança (por não dispor de um assento, apenas espaço entre os dois assentos laterais, com cinto).

Conforme o POH (*Pilot's Operating Handbook* – Manual de Operação) do Cessna 182R, na Figura 6-3, de *Loading Arrangements (disposições de carga)*, na configuração padrão o avião era dotado de quatro assentos – figura 2 do relatório:

Disposição de passageiros e bagagens padrão para o Cessna 182R.  
POH Model R182, Figura 6-3.

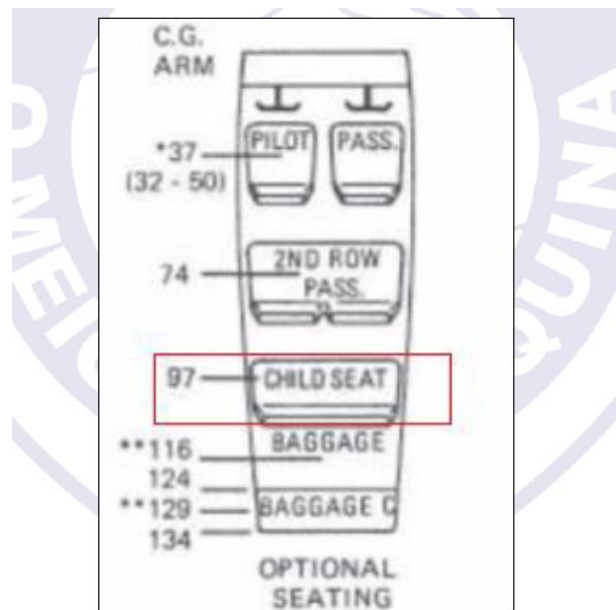
Ainda pelo POH do modelo, pela Figura 6-3, de *Loading Arrangements*, para que uma criança fosse transportada haveria a necessidade da instalação de um assento designado para a mesma (*Child Seat*) – numa terceira linha de assento -, conforme demonstrado - na figura 3 do relatório:

Disposição de passageiros e bagagens com assento para criança

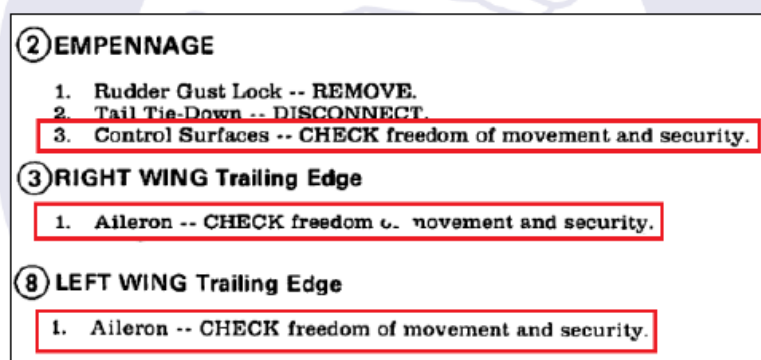
para a investigação, o piloto relatou que chegou no avião uma hora antes da decolagem e recebeu a informação, de outro piloto, de que a aeronave estava "OK". O piloto informou que apenas completou o óleo do motor, ou seja, a Comissão estabelecendo que o piloto não realizou a inspeção da aeronave pré-vôo.

O POH, na Seção 4 - *Normal Procedures, Ckecklist Procedures* Procedimentos de *Checklist* – Procedimentos normais) páginas 4-5 e 4-6, *Preflight Inspection* (Inspeção pré-vôo), estipulava que os comandos de voo deveriam estar com seus movimentos livres e segurança (Figura 6).

Figura 6 - *Checklist Procedures, Preflight Inspection, pag. 4-5 e 4-6.* Fonte: POH Model R182.

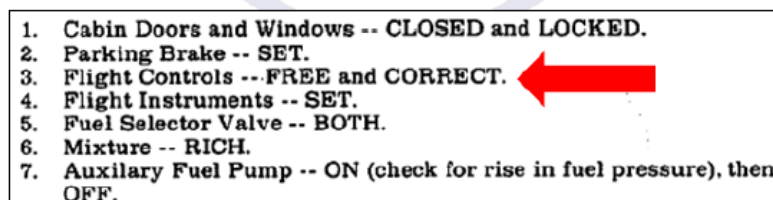
Durante o táxi, no cheque *Before Takeoff* (antes da decolagem), página 4-7, consta o item 3, *Flight Controls - FREE and CORRECT* (Controles de vôo – livres e correspondentes) – na figura 6 (7):

Figura 6 - *Checklist Procedures, Preflight Inspection, pag. 4.7-* Comandos de voo livres e correspondentes. Fonte: POH Model R182.

Na entrevista para a investigação, o piloto informou que a aeronave apresentou performance normal durante a corrida de decolagem, contudo, ao iniciar a rotação, percebeu que o manche estava travado. Durante a corrida de decolagem, foram percorridos, aproximadamente, 700 m. antes do avião sair pela lateral direita da pista (*veer off*), ultrapassar um barranco e cair em meio à mata, parando ao colidir contra o muro de uma fábrica.
