Inibição-desabilitação alerta sonoro sistema TWAS e acidentes CFIT

A FAA publicou a InFO (*Information For Operators/Informação para Operadores*) nº 23003, com data de 23/03/2023, com o assunto de “*Terrain Awareness and Warning Systems (TAWS) Nuisance Alerts*”, ou alertas inconvenientes de TAWS (sistema de consciência e alerta de proximidade de terreno).

Complemento à InFO

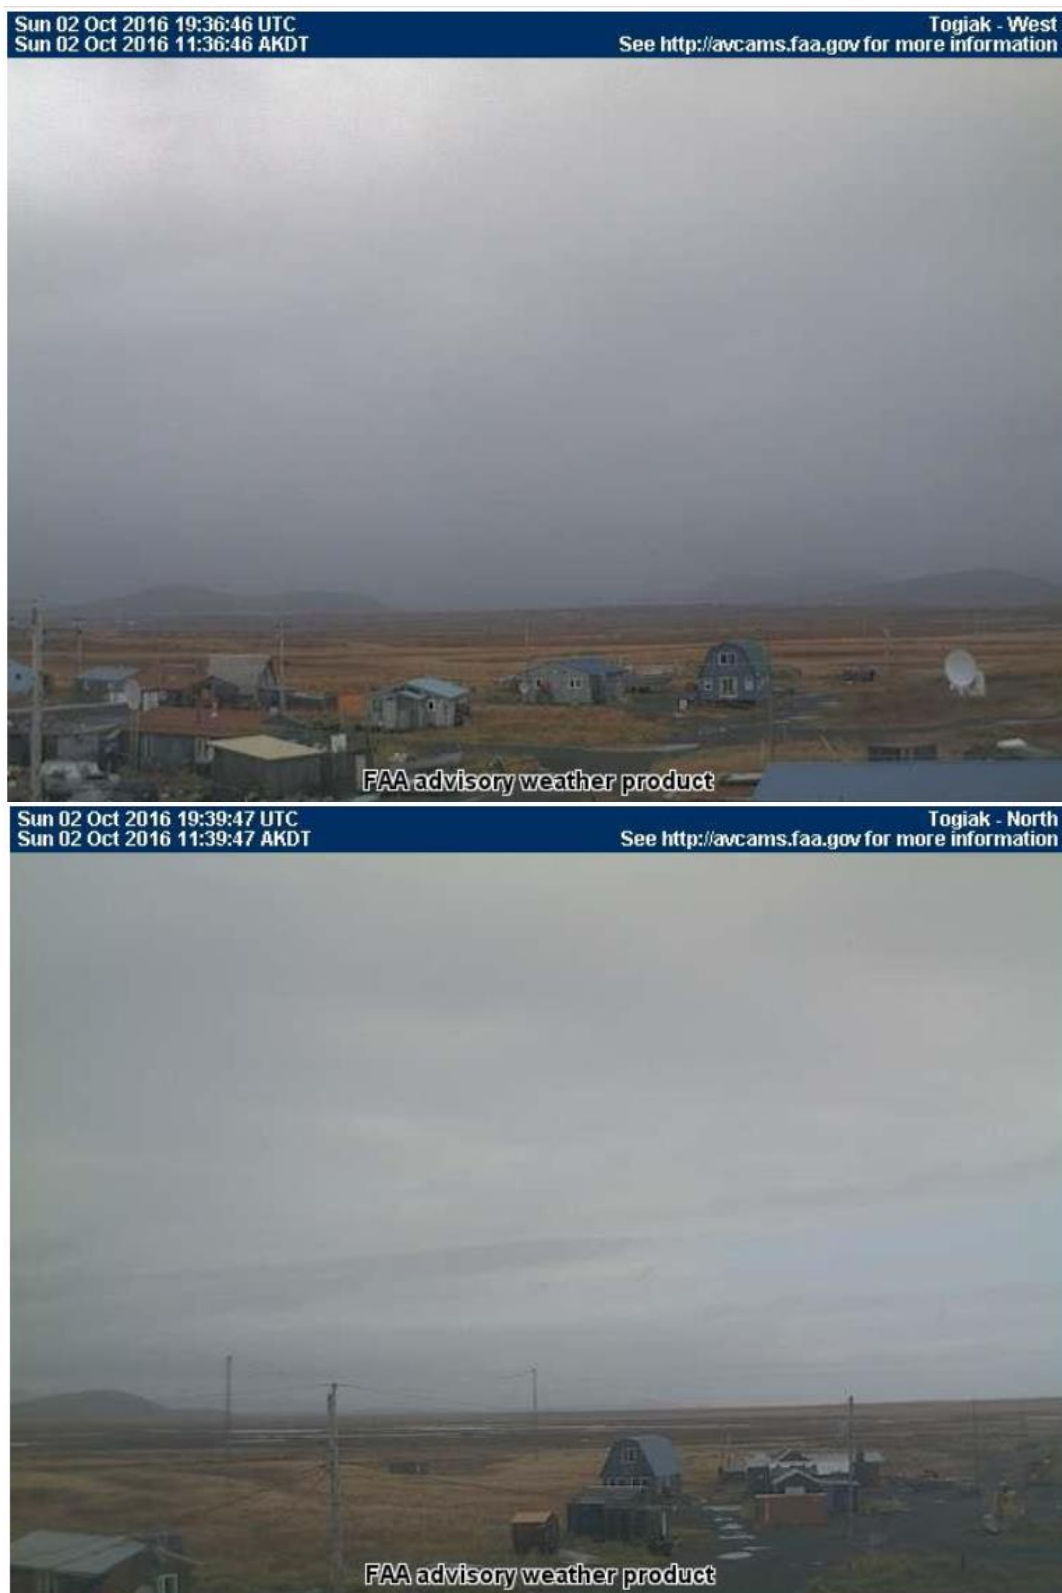
As imagens das câmeras meteorológicas de aeródromo da FAA localizadas perto de Togiak (PATG) voltadas para o oeste e voltadas para o norte:

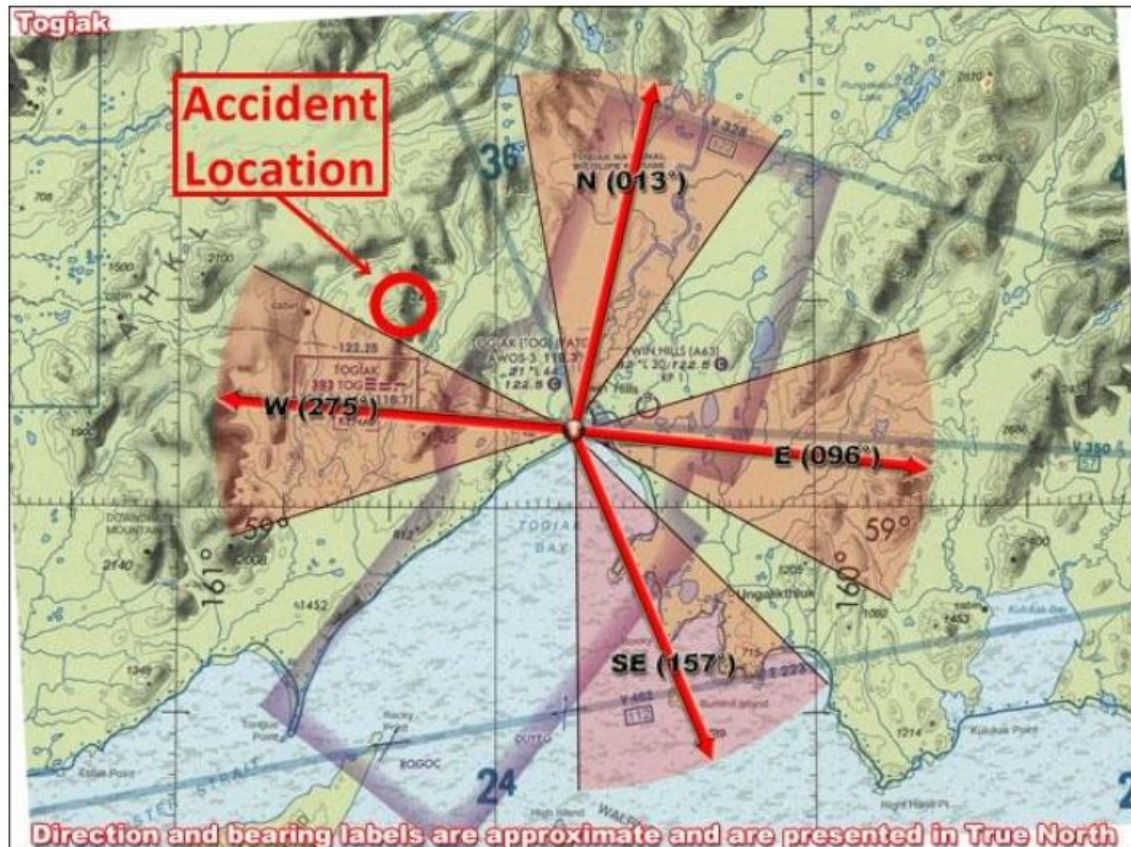
Figure 6 – Diagram depicting the views for the Togiak FAA weather cameras.

As imagens das câmeras meteorológicas de aeródromo da FAA localizadas perto de Togiak (PATG) foram resgatadas para os horários próximos ao acidente. A investigação apresenta as imagens das câmeras Togiak voltadas para o oeste e para o norte, com a aeronave procedendo a NW. Nenhuma destas câmeras tem campo de imagem na direção do local do acidente.

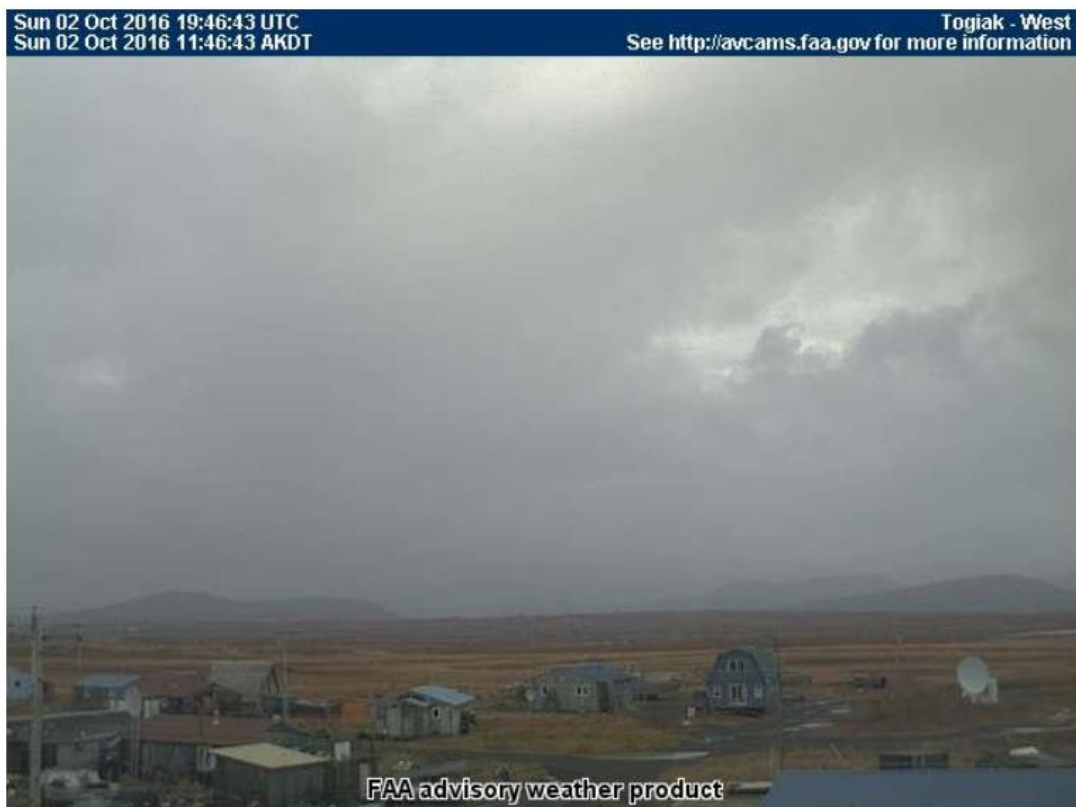
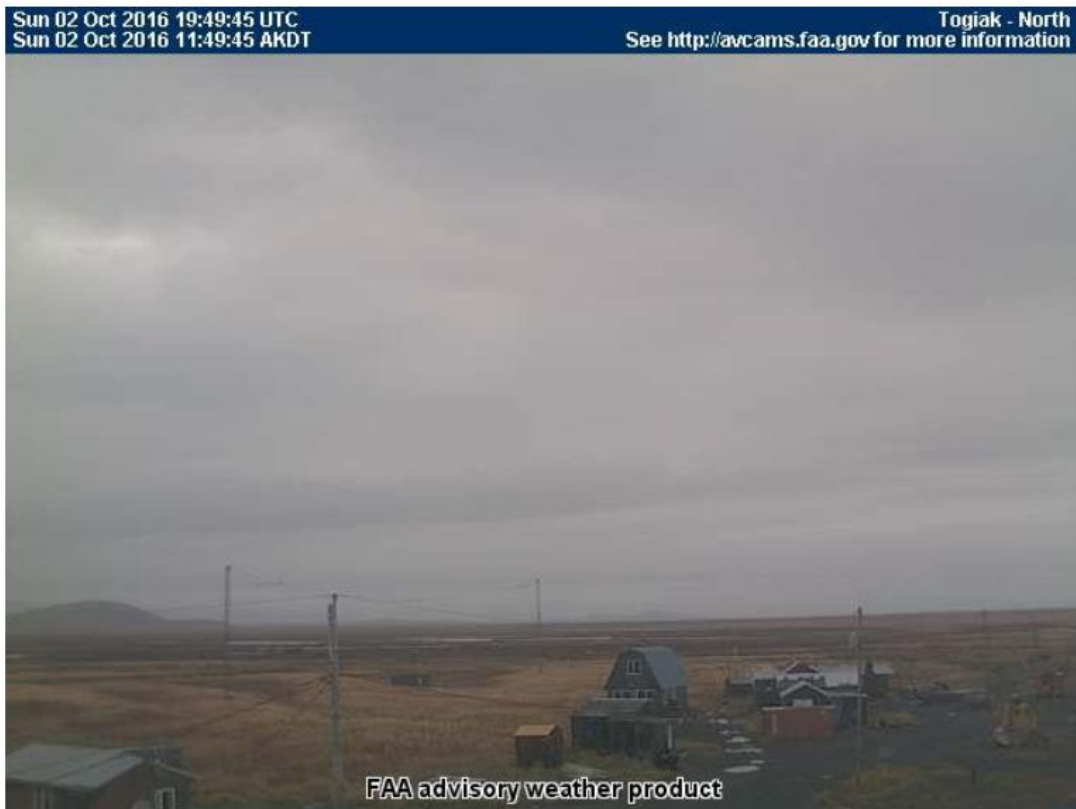
No SPECI anterior ao METAR vigente ao momento do acidente, as condições eram:

SPECI PATG 021939Z AUTO 0000KT 9SM -RA SCT014 OVC044 08/06 A2987 RMK AO2 RAB32 P0000=

A câmera meteorológica apontada para oeste do aeroporto de Togiak, na imagem de 11:56 (por volta do horário em que ocorreu o acidente), registrou nuvens baixas obscurecendo parcialmente o topo de uma montanha de 1.300 pés localizada a 7 milhas a oeste do aeroporto. A câmera meteorológica apontada para o norte do aeroporto de Togiak, na imagem de 11:59 (por volta do horário em que ocorreu o acidente), capturou que o topo de uma montanha de 400 pés a 3,5 milhas do aeroporto era claramente visível, mas outra montanha de 550 pés a 12 milhas de distância era apenas levemente visível.

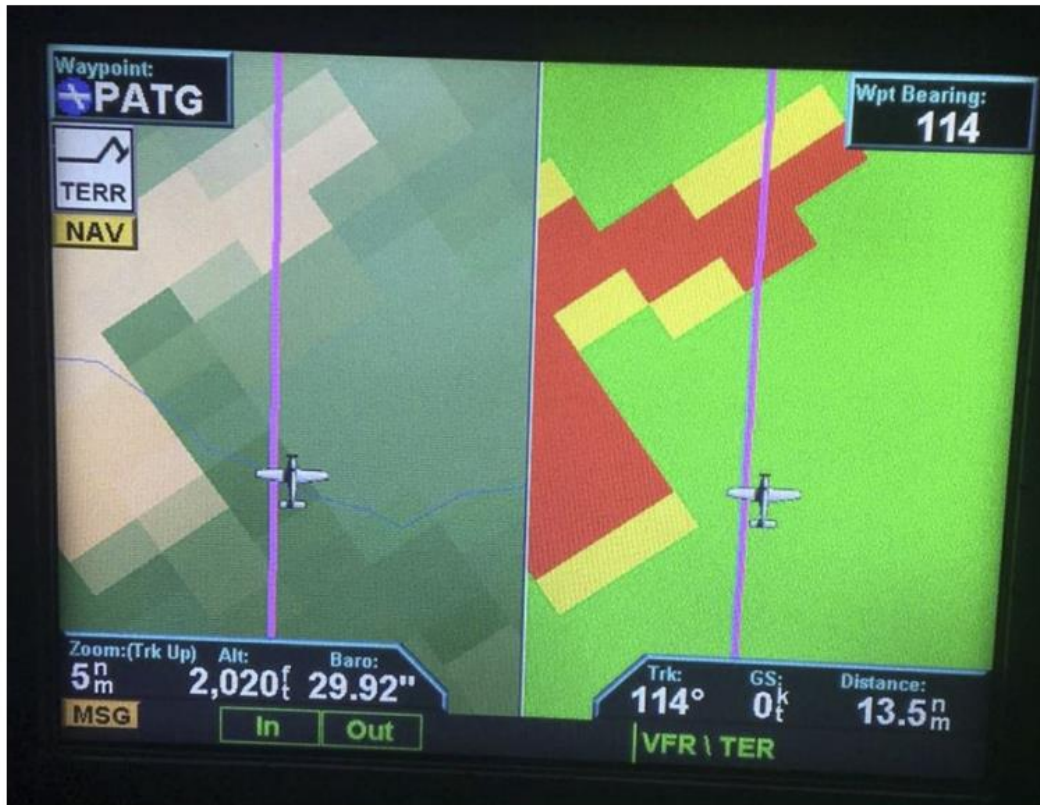
Esses critérios para as cores amarelo e vermelho se aplicam a instalações do MFD Garmin GMX-200 como a do avião acidentado que não tinha interface com um sensor TAWS externo. O TAWS Bendix/King (Honeywell) KGP-560 do avião acidentado operava independentemente do MFD.

Na imagem, o visor está configurado para uma tela (modo de exibição) “dividida” – na tela à esquerda, tem informação de terreno no modo *Sectional mode* (modo seccional), na tela direita, tem a informação de terreno no modo *Terrain awareness mode* (modo de alerta de terreno).

A investigação não pôde determinar qual a configuração do equipamento estava sendo utilizada pela tripulação do vôo acidentado.

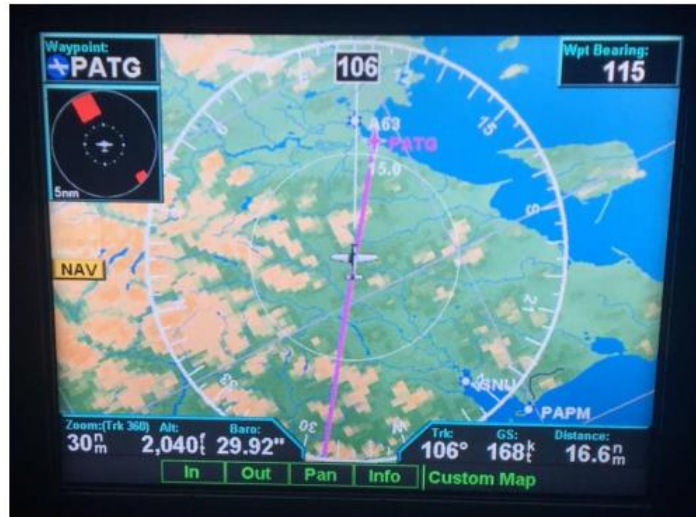
Figure 8. Photograph of the simulator's Garmin MX 20, using the custom map function.

As figuras 8 e 9 do relatório final incluem fotografias que mostram a função de mapa personalizado, a “miniatura” do terreno, sinalizador de aviso do terreno e outros recursos, do MFD Garmin MX 20 (um MFD de geração anterior que usava simbologia geralmente semelhante ao MFD Garmin GMX-200, do avião acidentado). O GMX-200 apresenta tempos de processamento mais rápidos e qualidade de tela aprimorada com relação ao Garmin MX-20

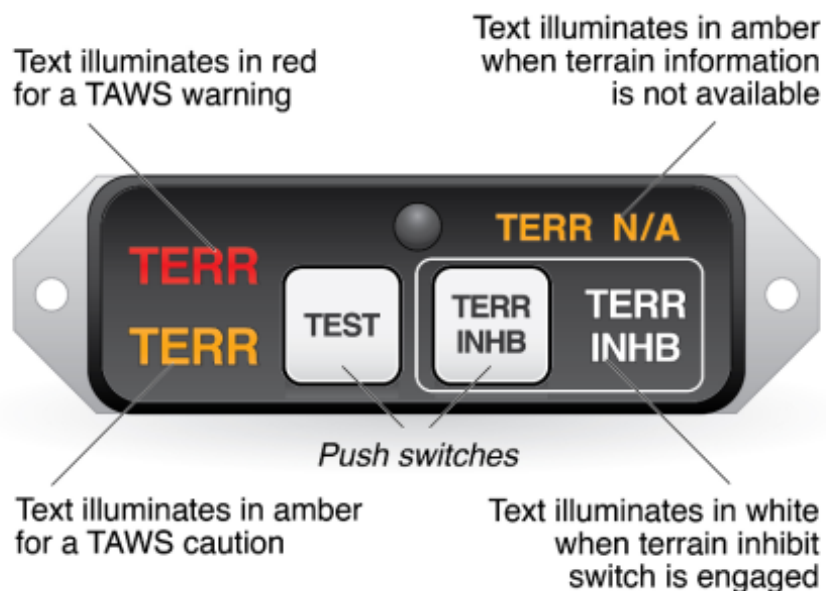
No avião acidentado, o sistema TAWS KGP 560/860/GA-EGPWS, da Honeywell, não tinha interface com a tela MFD com exibição visual do terreno. Mas, dispunha de alertas visuais de cuidado/atenção (*caution*) e de advertência/alarme (*warning*) por meio da unidade de controle anunciadora de reconhecimento/conscientização de terreno (*Terrain Awareness Annunciation Control Unit*) da série Mid Continent MD41-1200 instalada na parte superior lado esquerdo do painel de instrumentos. A unidade de controle fornece alerta visual de cuidado/atenção (*caution*) usando uma lâmpada de advertência "TERR" âmbar e alerta visual de advertência/alarme (*warning*) visuais usando uma lâmpada de advertência "TERR" vermelha.

Desenho da unidade de controle anunciadora reconhecimento/conscientização de terreno (*Terrain Awareness Annunciation Control Unit*) com todas lâmpadas de alerta e interruptores (*switches*) de autoteste e de inibição de terreno rotulados

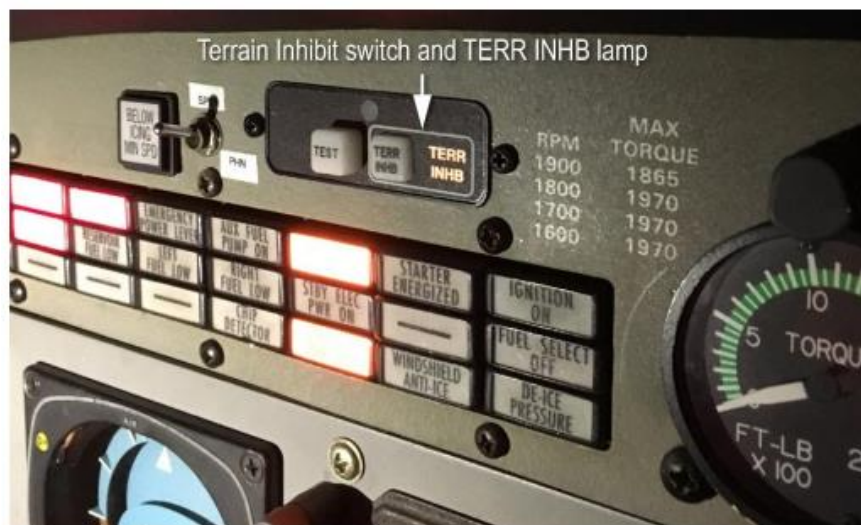
terreno (“*TERRINHB*”) que, quando pressionado pelo piloto, colocou o computador/processador do sistema TAWS em modo de espera, inibindo assim todos os alertas TAWS (isto é, todos os alertas/avisos sonoros e visuais de cuidado/atenção (*caution*) e de advertência/alarme (*warning*). Uma lâmpada “*TERR INHB*” na cor branca permanece acesa enquanto o interruptor estivesse na posição de inibição – assim, esta mensagem de luz acessa “*TERR INHB*” na cor branca mantém piloto(s) informados de que os alertas do sistema TAWS estão inativos e não serão emitidos.

Enquanto o alerta (sonoro/visual) do sistema TAWS estiver inibido (com uso do interruptor, sendo pressionado), uma luz indicadora “*TERR INHB*” (de *terrain inhibit* – de inibição de terreno) cor branca estará acesa, na unidade de controle – a figura abaixo sendo registro desta luz, da unidade de controle anunciadora reconhecimento/conscientização de terreno (*Terrain Awareness Annunciation Control Unit*) de um Cessna C208B Caravan:

O relatório registra que danos ao *chip* de memória do equipamento de sistema TAWS/GA-EGPWS impediram a recuperação de informações sobre o *status* da função de inibição de alerta de terreno durante o voo e que o exame da unidade de controle de anúncio de reconhecimento de terreno revelou que o interruptor de inibição do alerta de terreno, que era um projeto de ação alternativo, estava na posição desabilitado (ie, o alerta estava habilitado). Um exame de tomografia computadorizada não identificou nenhuma anomalia pré-impacto que teria impedido a operação normal do interruptor. No entanto, como o *design* do interruptor é tal que sua posição pode ser alterada quando pressionado, e a separação da placa frontal e das extensões do botão do interruptor (que provavelmente ocorreu durante a sequência de impacto) pode ter resultado em deslocamento significativo do interruptor, a investigação não pôde excluir a possibilidade de que o interruptor de inibição de alerta de terreno estava engajado no impacto mas mudou para a posição de habilitação do alerta durante a sequência de impacto.

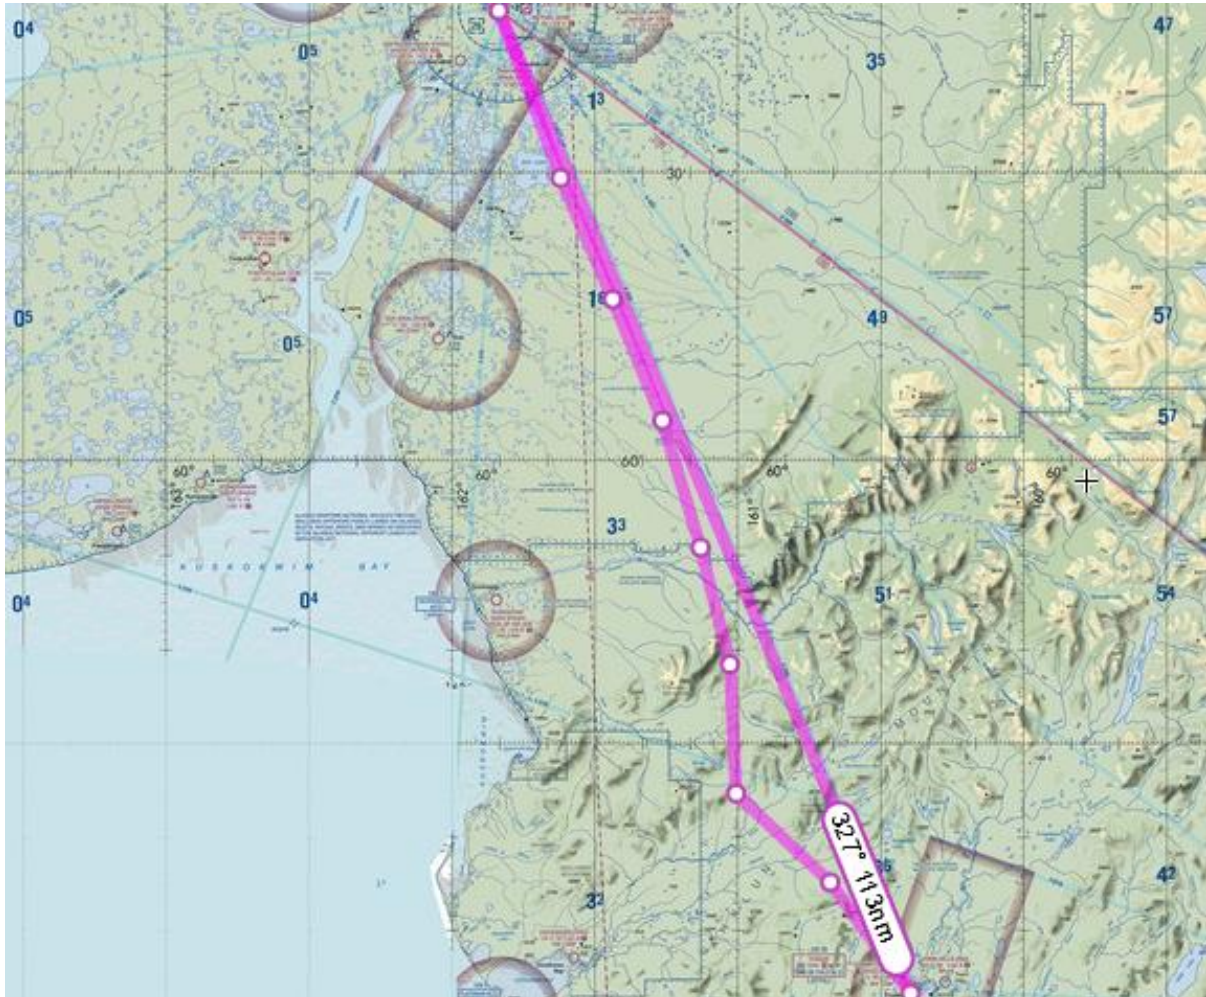
A carta WAC mostra que a rota direta cruza, no trecho central, sobrevoa um bordo de uma linha montanhosa – montanhas EEK, com cume na lateral de 2.687 pés (a cerca de 45 MN de Togiak/PATG) - e o monte Nagyagat, de 2.575 pés (a cerca de 25 MN de Togiak/PATG).

O rastreamento do vôo mostra que o avião voou pela rota direta, a partir de Bethel, mas que desviou voando por um vale ladeado pela linha das montanhas EEK, com cume no bordo de 2.687 pés, e pelo monte Thumb, com cume no bordo de 2.694 pés, passando lateralmente junto deste pico, a altitudes de 1.024 pés e 965 pés, e desviando mais a oeste para desviar do monte Nagyagat, de 2.575 pés, à altitude de 925 pés.

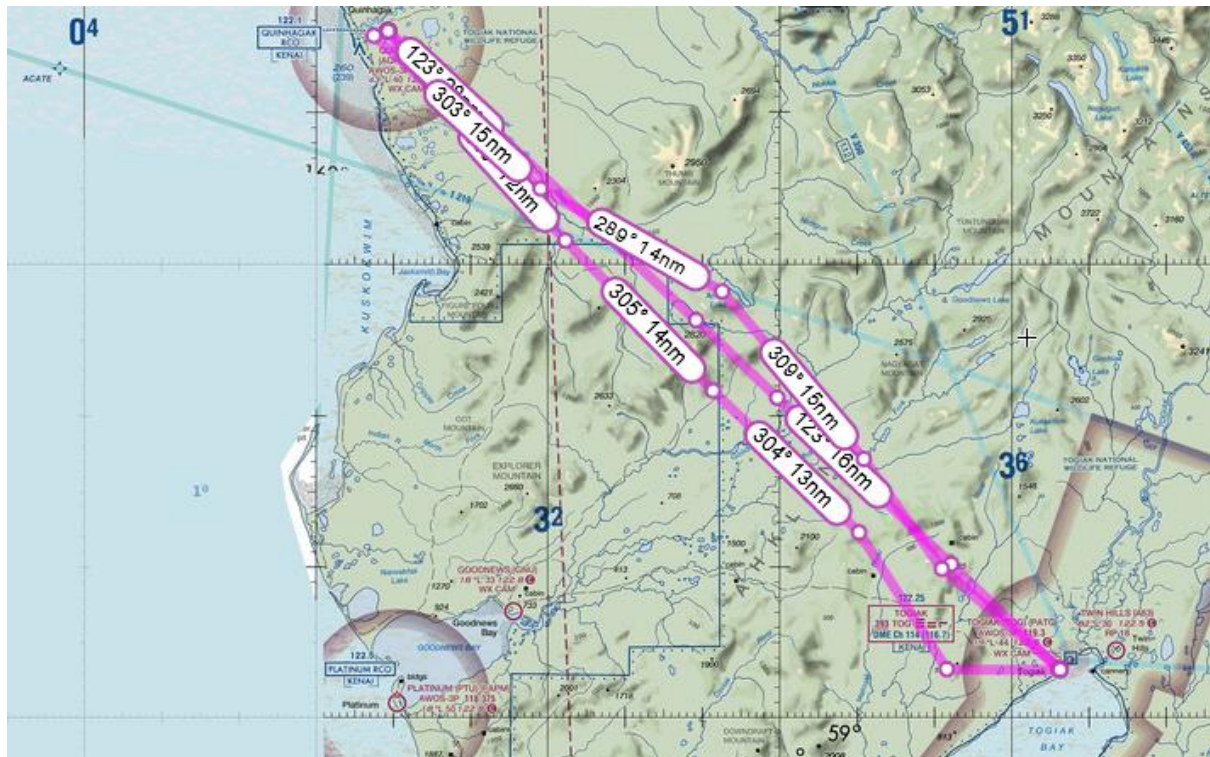
Conforme imagem abaixo, com plotagem da rota do vôo acidentado (com inclusão do ponto da colisão e um segmento fictício deste e PATG) e mais a rota direta PATG-PAQH e a rota PATG-PAQH voada no segmento antecedente ao vôo acidentado) revela que a tripulação optou novamente por não voar a rota direta (PAQH-PATG), tal como a ‘perna’ antecedente (em sentido inverso), mas não repetindo a rota da ‘perna’ ‘perna’ antecedente (no sentido invertido), optando por uma rota desviada para leste, livrando lateralmente pico de 2.820 pés (a cerca de 25-30 MN de Quinhagak) em rota, sobrevoando por entre dois lagos. No último ponto rastreado, a tripulação desviou para oeste, cruzando o eixo da rota direta (PAQH-PATG), numa navegação que visava desviar para oeste (pela direita) a elevação com 2.485 pés (a 10 MN de Togiak), junto do rio

Quigmy – podendo-se supor que a tripulação intencionava cruzar esta linha de montanha por algum ponto de um colo, tal como no vôo antecedente (de PATG para PAQH), mas já podendo já ter falhado em um desvio de menor amplitude angular.

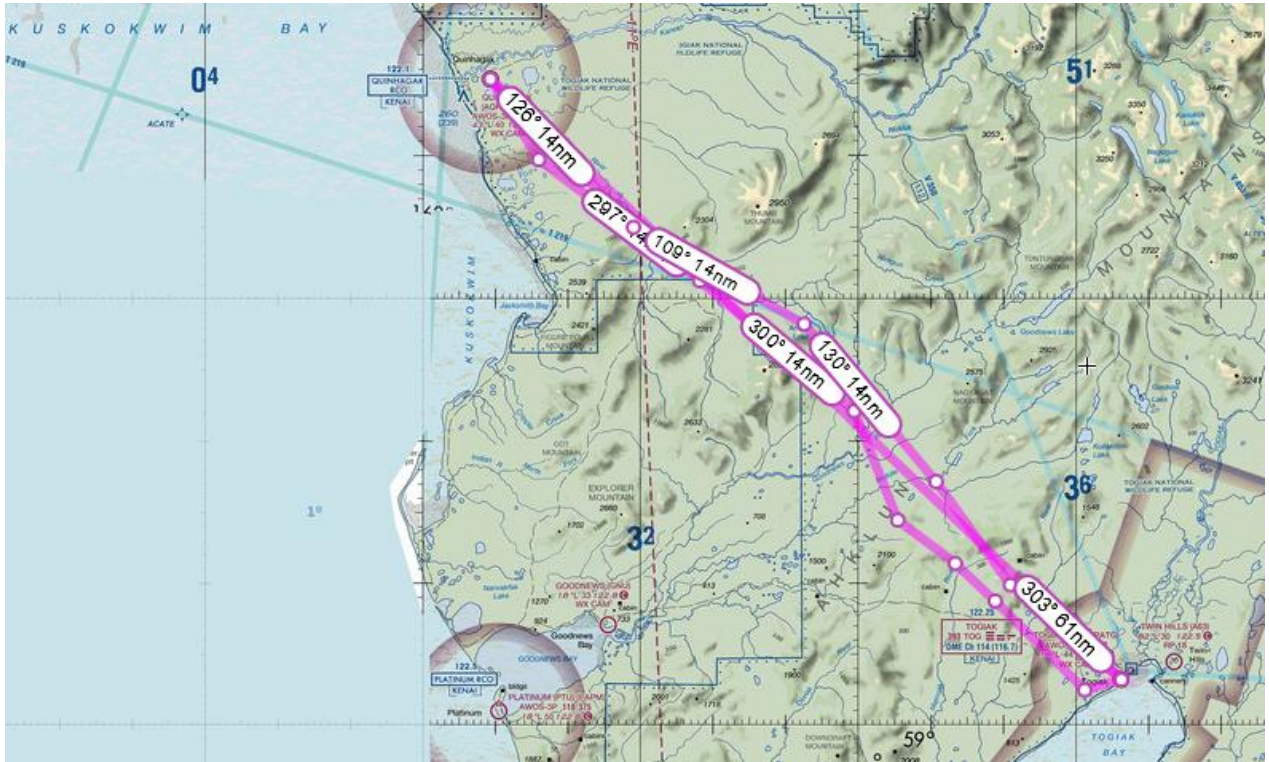
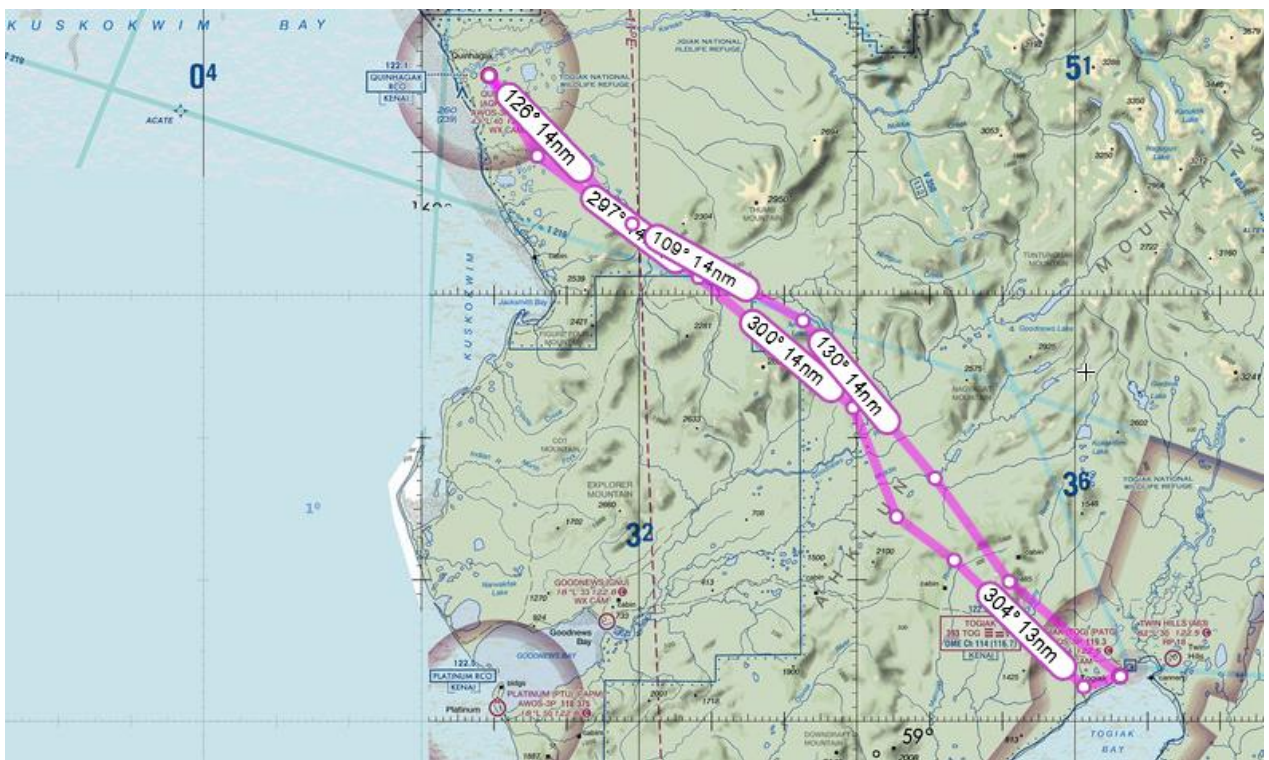
A imagem abaixo mostra as duas rotas voadas pelos dois Cessna C208B *Caravan* de Quinhagak/PAQH para Togiak/PATG, decolados com diferença de dois minutos. Os pontos plotados em rota, a partir de Quinhagak/PAQH são ao mesmo horário (pelos pontos do rastreamento do voo acidentado). O segundo Cessna voou mais ao sul do que o primeiro Cessna.

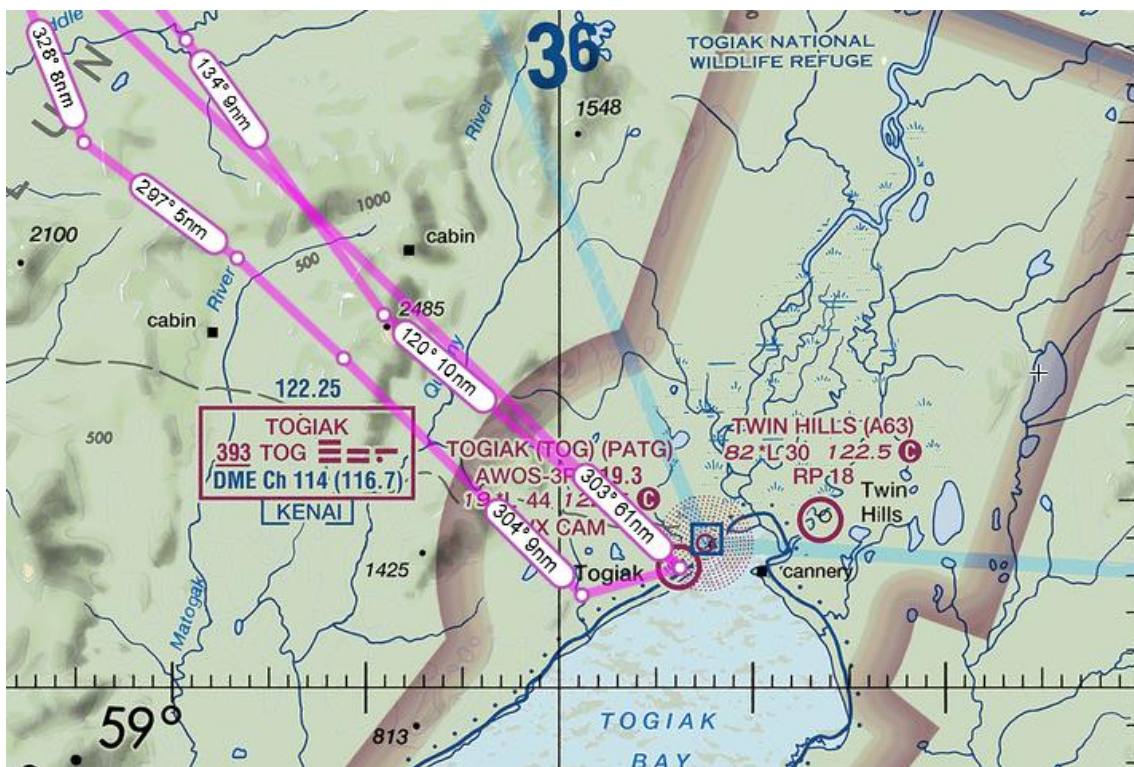
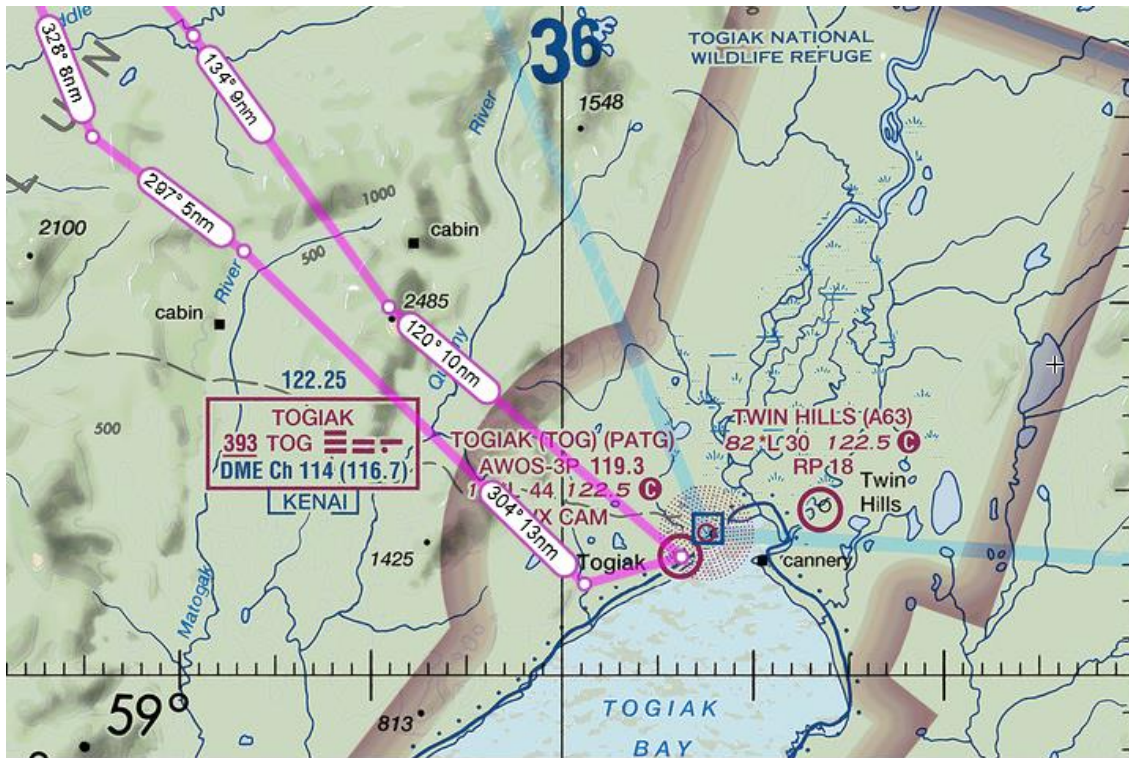
Trecho final das duas rotas, junto de Togiak/PATG, mostrando que o segundo aparelho voou um segmento paralelo mais ao sul da linha entre o ponto de colisão e Togiak – um desvio no través do ponto da colisão de cerca de (pelo menos) 1,5 MN (por extrapolação de posição rastreada). Neste través, com manutenção de rumo e numa descida linear (entre as altitudes de 938 pés e 669 pés, rastreadas), o segundo Cessna teria cruzado à altitude 856 pés.

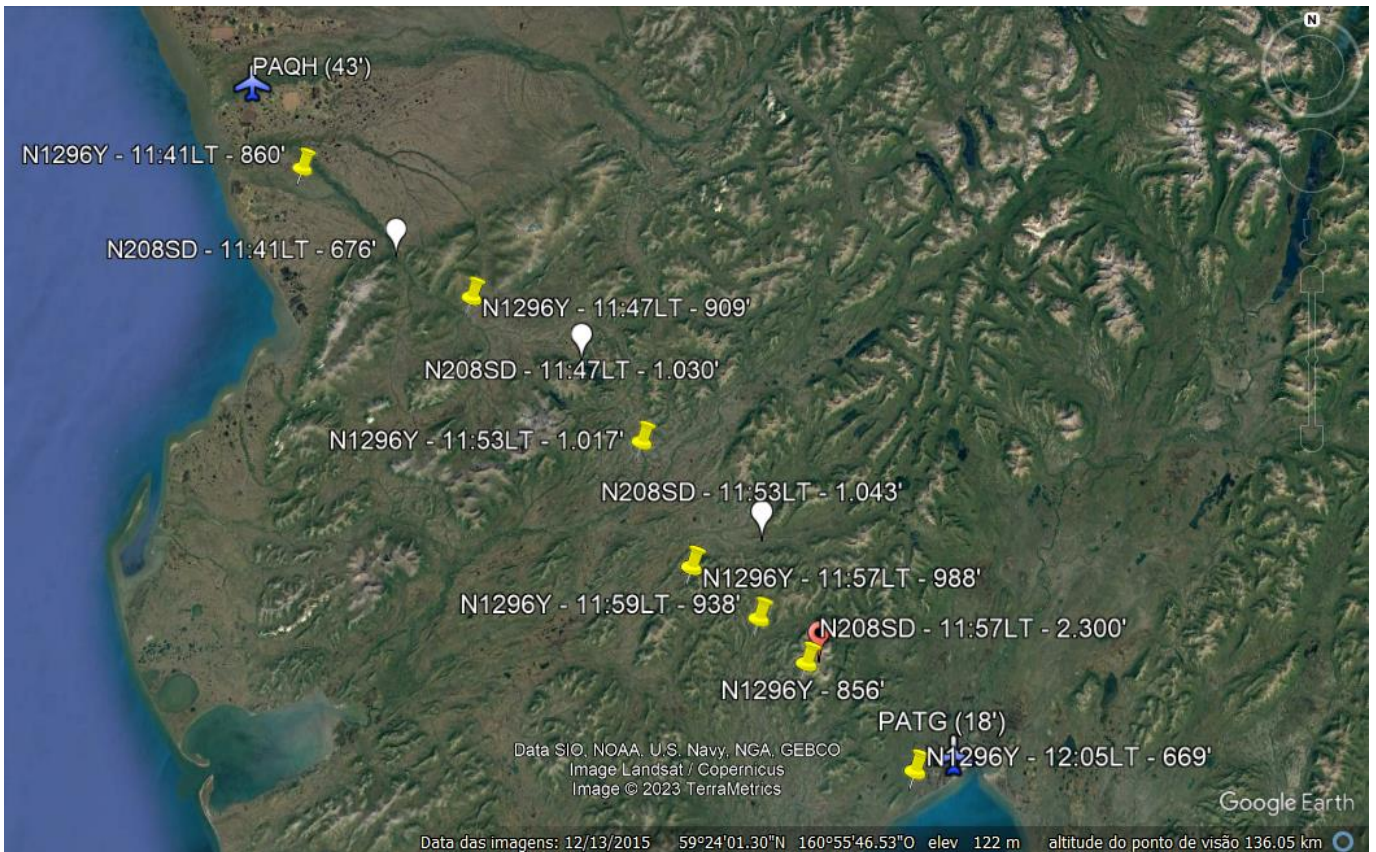
A imagem abaixo mostra pontos de posição dos dois Cessna C208B Caravan (N208SD, acidentado, e N1296Y, na retaguarda) voando de Quinhagak/PAQH para Togiak/PATG, decolados com diferença de dois minutos.

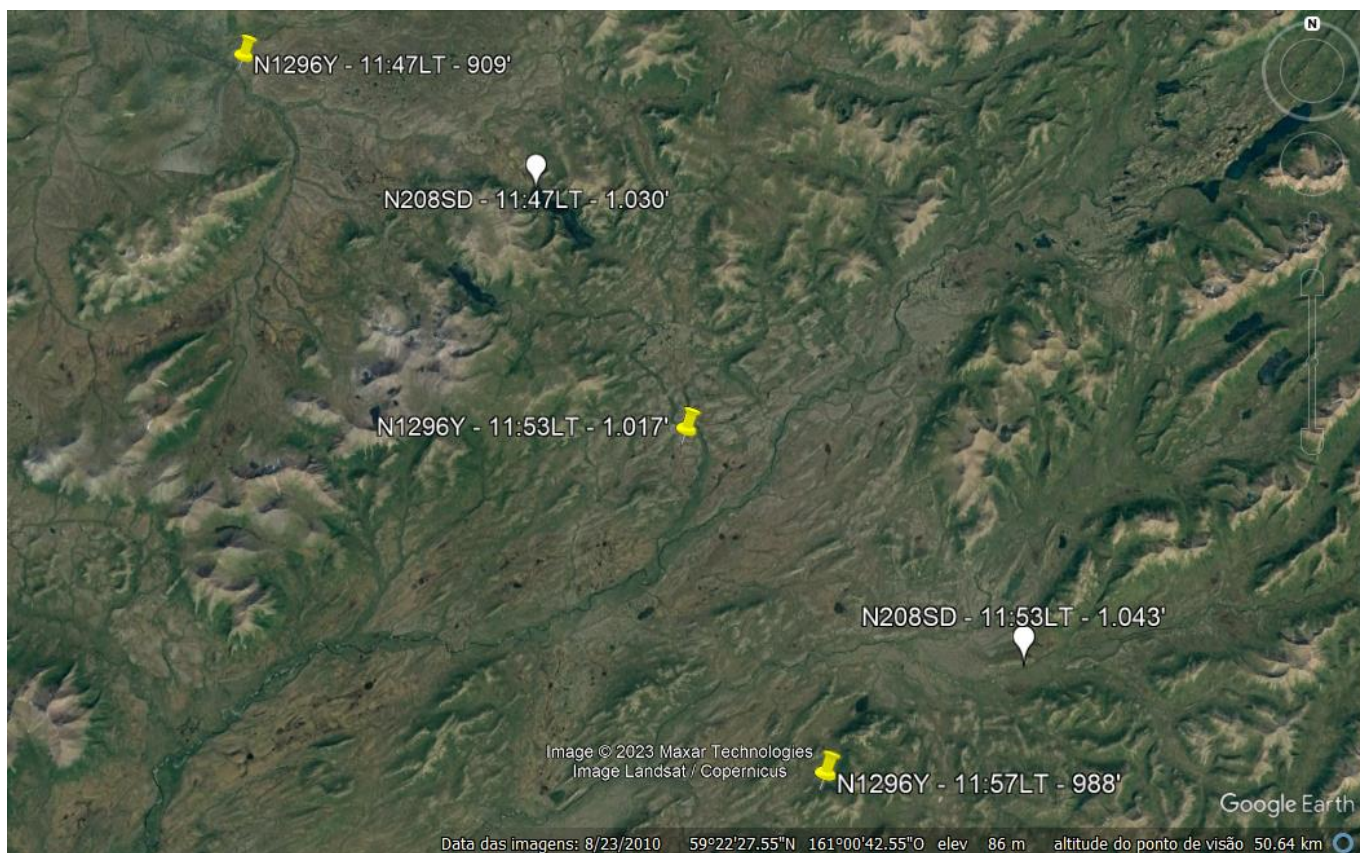
Por dados de elevação do relevo (do aplicativo – Google Earth), nos pontos adotados pode-se depreender uma baixa altura para vôo em cruzeiro, com separação do terreno inferior a 500 pés, com a necessidade de ajustes laterais de proa para “encaixar” a trajetória por espaços (aberturas) localmente.

No trecho final das duas rotas, junto de Togiak/PATG, o segundo aparelho voou um segmento paralelo mais ao sul da linha entre o ponto de colisão e Togiak – um desvio no través do ponto da colisão de cerca de (pelo menos) 1,5 MN (por extrapolação de posição rastreada) - neste través, com manutenção de rumo e numa descida linear (entre as altitudes de 938 pés e 669 pés, rastreadas), o segundo Cessna teria cruzado à altitude 856 pés. Mas por dados de elevação do relevo (do aplicativo – Google Earth), no ponto assumido por esta extrapolação linear pode-se depreender que não haveria separação de montanhoso, o que sugere que um maior desvio lateral tenha sido comandado resultando uma maior distância do ponto da colisão de cerca de (pelo menos) 2,5 MN a 3 MN, para livrar terreno com separação inferior entre 250 pés a 500 pés.
