Inibição-desabilitação alerta sonoro sistema TWAS e acidentes CFIT

A FAA publicou a InFO (*Information For Operators/Informação para Operadores*) nº 23003, com data de 23/03/2023, com o assunto de “*Terrain Awareness and Warning Systems (TAWS) Nuisance Alerts*”, ou alertas inconvenientes de TAWS (sistema de consciência e alerta de proximidade de terreno).

Complemento à InFO

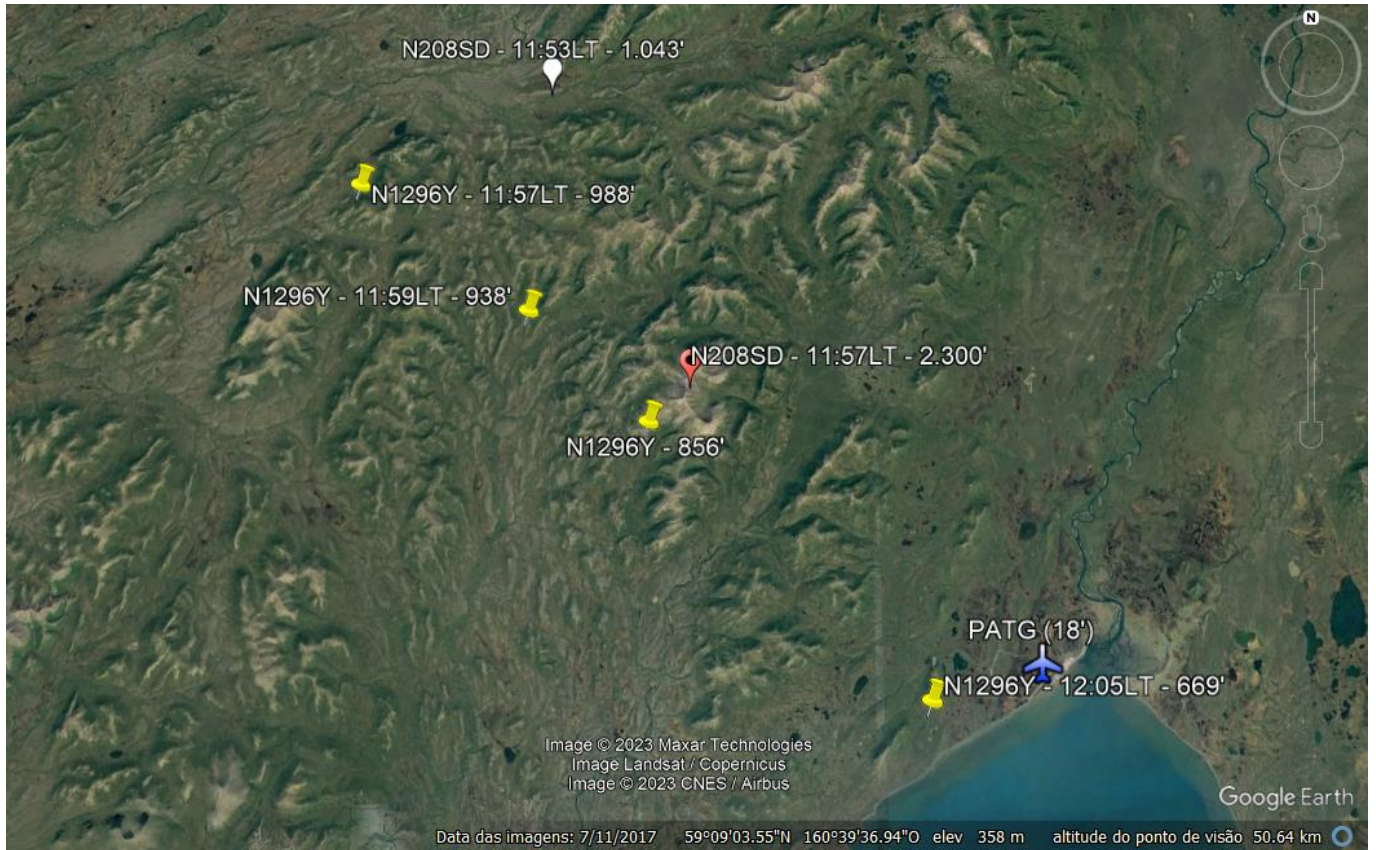
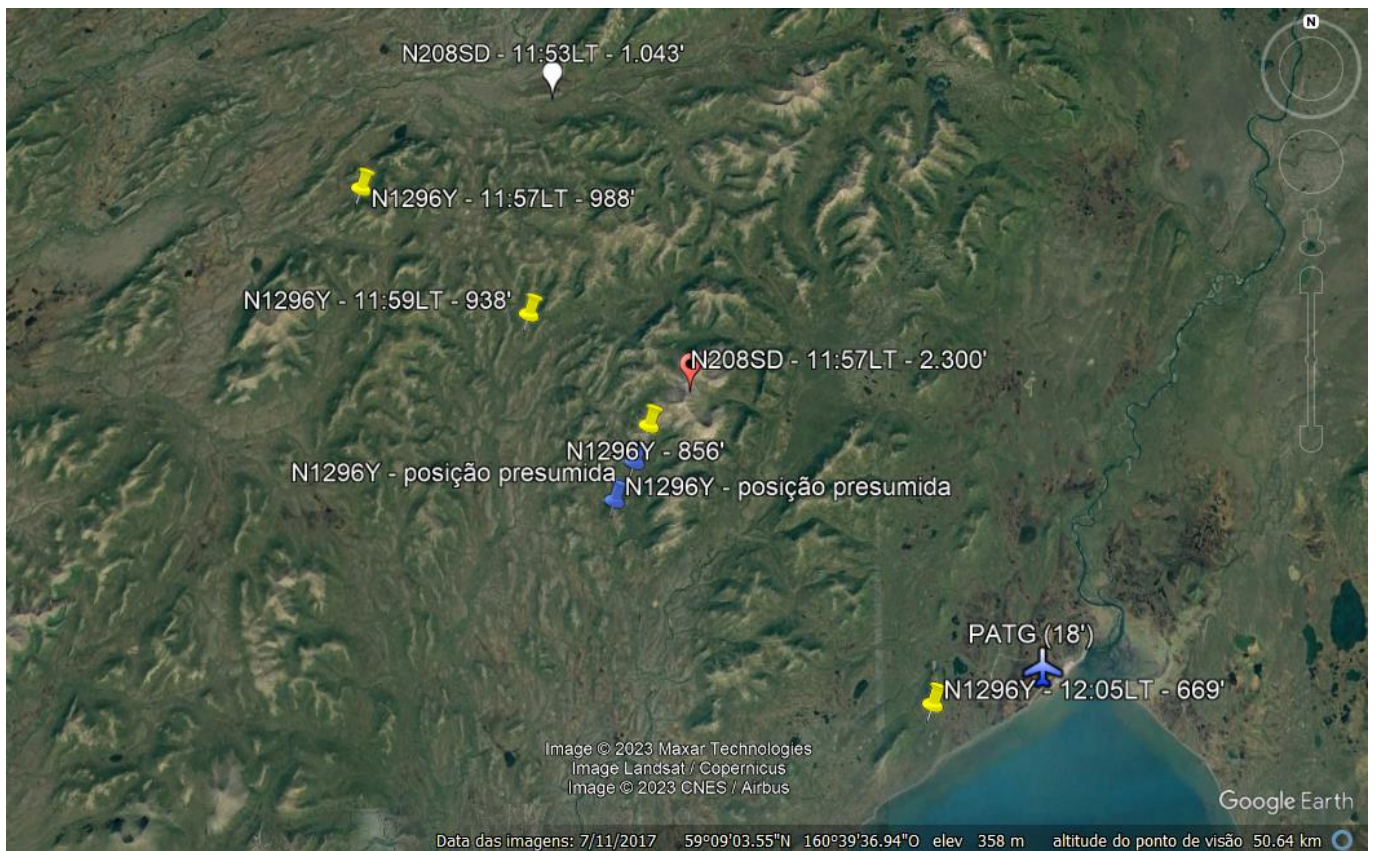
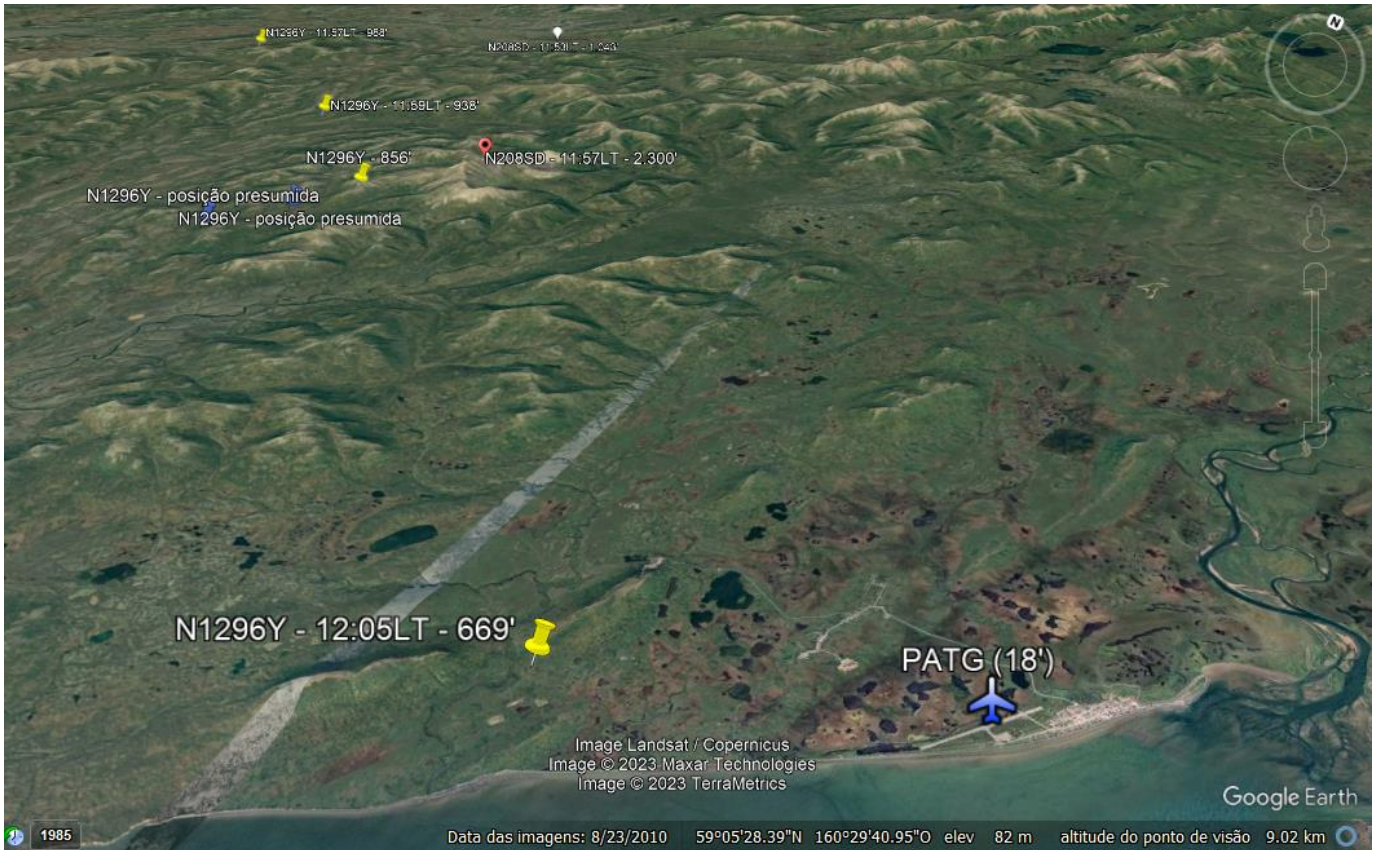
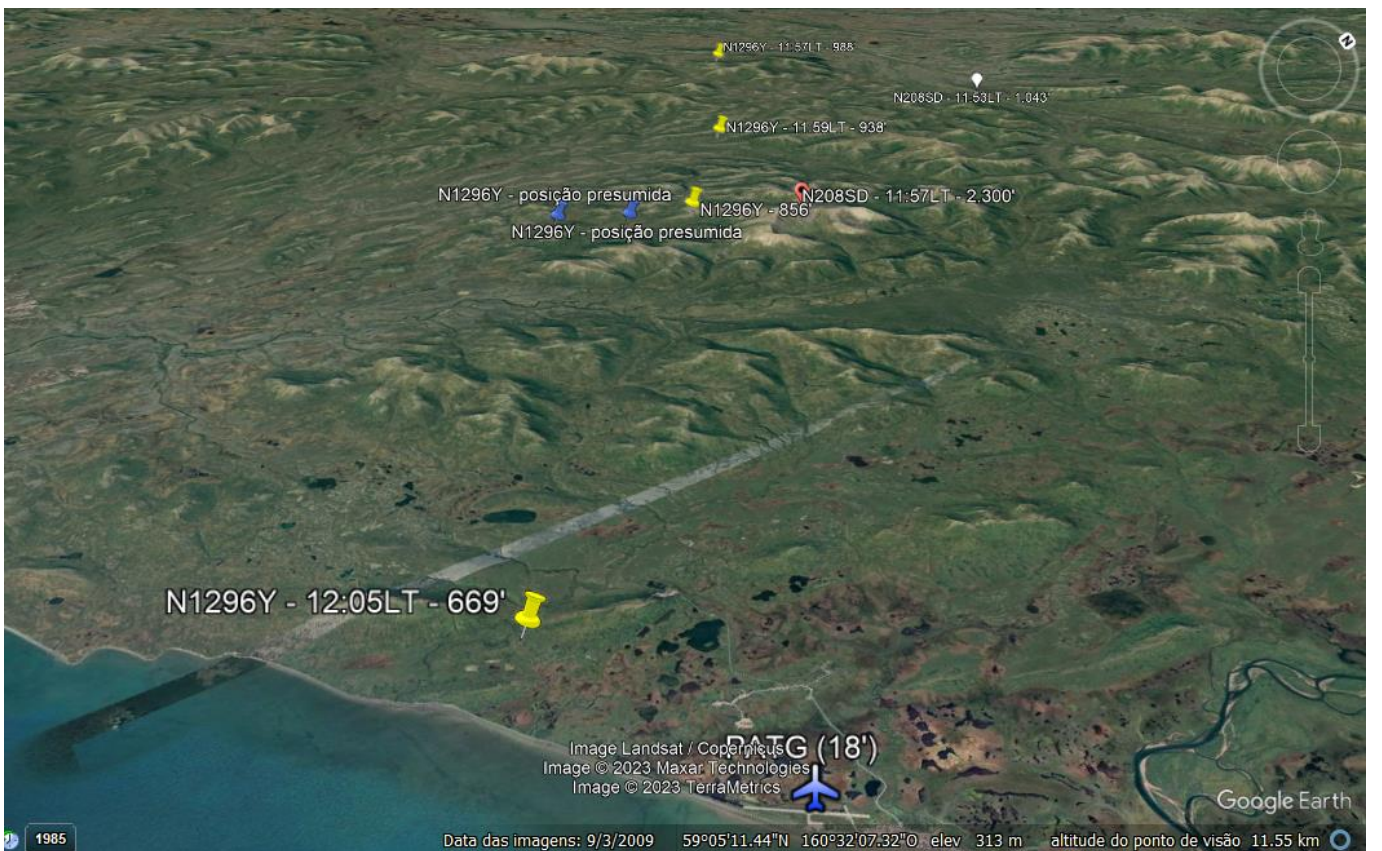
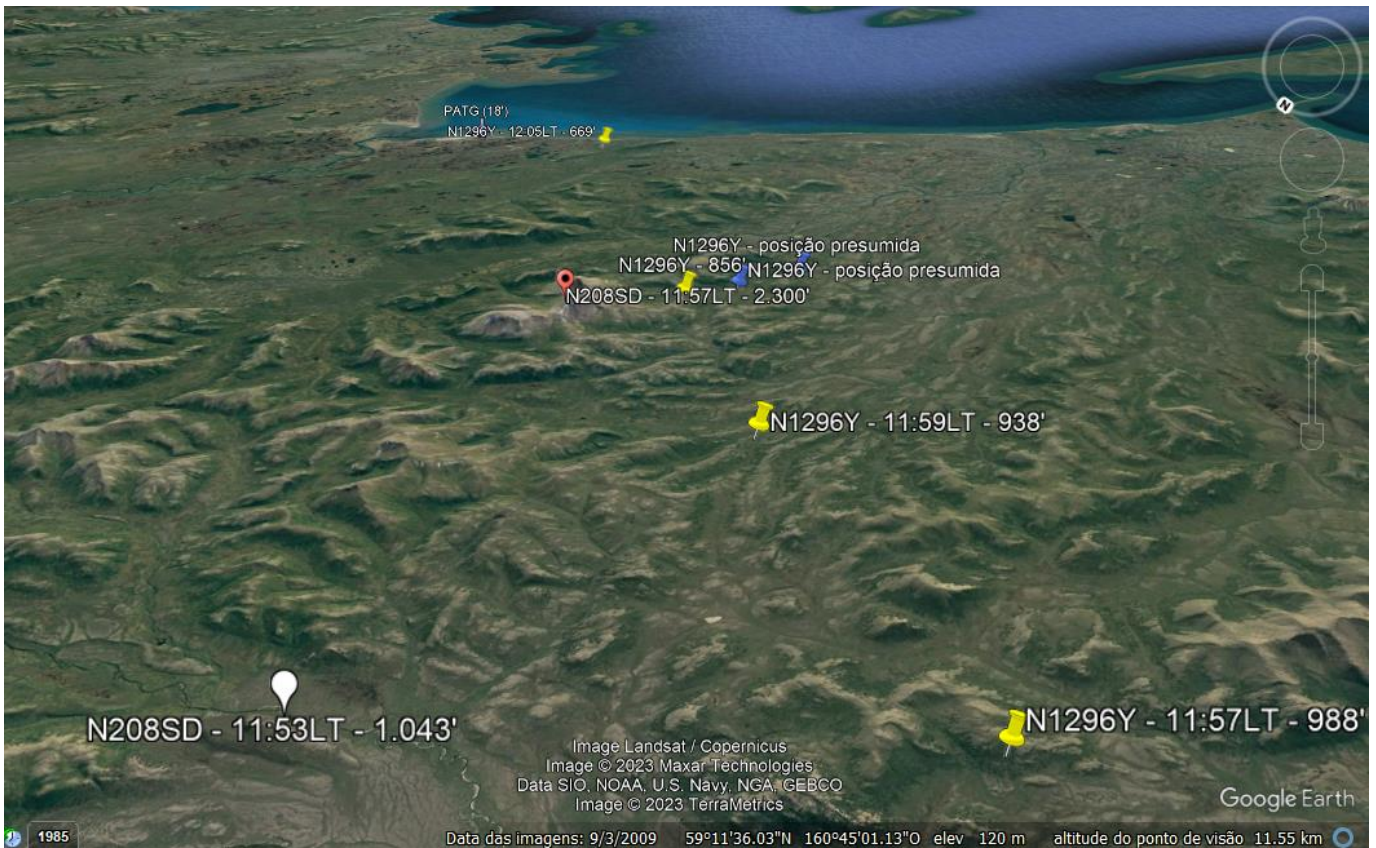
No trecho final das duas rotas, junto de Togiak/PATG, o segundo aparelho voou um segmento paralelo mais ao sul da linha entre o ponto de colisão e Togiak – um desvio no través do ponto da colisão de cerca de (pelo menos) 1,5 MN (por extrapolação de posição rastreada) - neste través, com manutenção de rumo e numa descida linear (entre as altitudes de 938 pés e 669 pés, rastreadas), o segundo Cessna teria cruzado à altitude 856 pés. Mas por dados de elevação do relevo (do aplicativo – Google Earth), no ponto assumido por esta extrapolação linear pode-se depreender que não haveria separação de montanhoso, o que sugere que um maior desvio lateral tenha sido comandado resultando uma maior distância do ponto da colisão de cerca de (pelo menos) 2,5 MN a 3 MN, para livrar terreno com separação inferior entre 250 pés a 500 pés.
