Seneca III com POB 6 se acidenta após falha de motor durante chegada em Goiânia/GO, no circuito de tráfego do “Nacional”, em 05.04.23

Fontes g1 – 22 a 23/03/2023

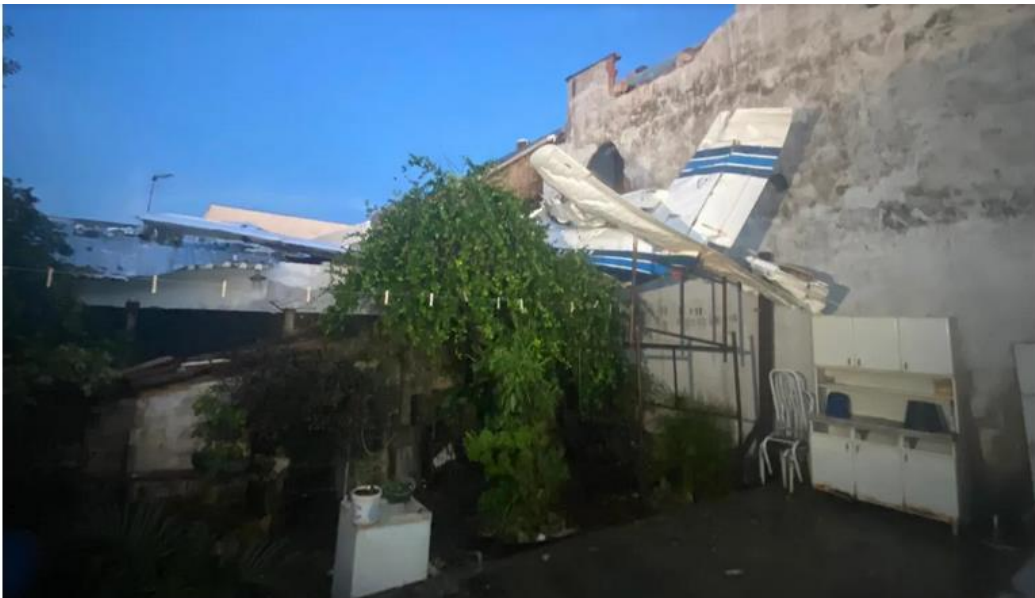
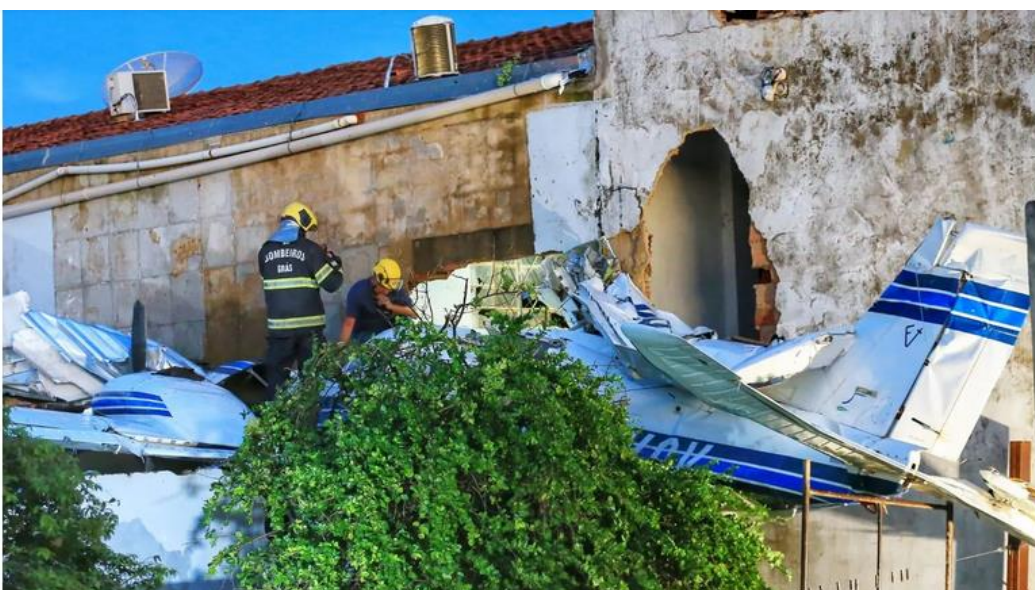
“As informações que nós temos é que a aeronave veio de MG pra cá com previsão de pouso no Aeroclub. Ao se aproximar para pouso, declarou emergência, mas não teve tempo de informar qual foi a emergência. Estava com seis passageiros dentro, acreditamos que dois pilotos e outros quatro passageiros”, disse o tenente Fulgoni.

O primeiro-tenente da PM Osvaldo Antônio de Moraes, dono de um lote ao lado do imóvel atingido pelo avião, disse que se preparava para tirar o carro da garagem, para sair de casa para pegar filho em escola, quando ouviu um barulho muito alto e depois viu o telhado do vizinho destruído, Osvaldo contou que viu uma mulher descendo da aeronave e ele pediu para ela descer rápido antes que o avião pegasse fogo.

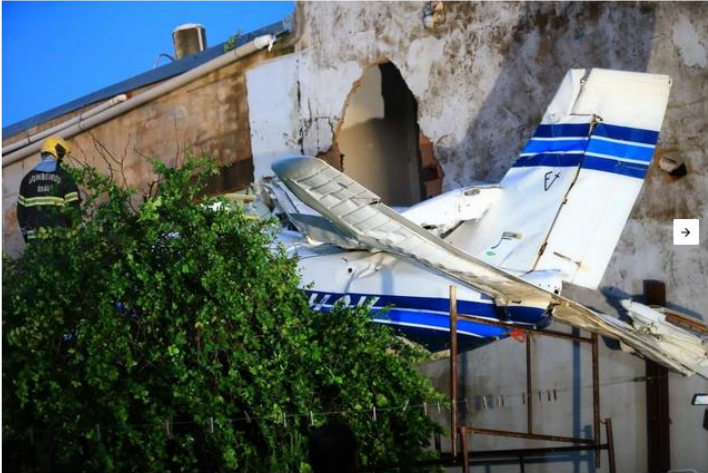
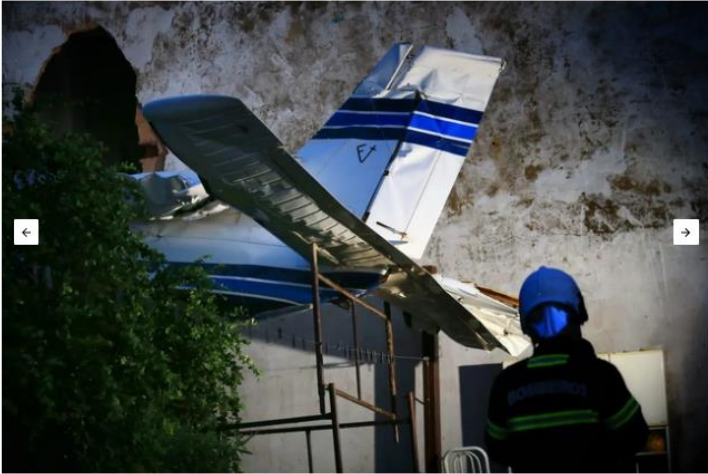
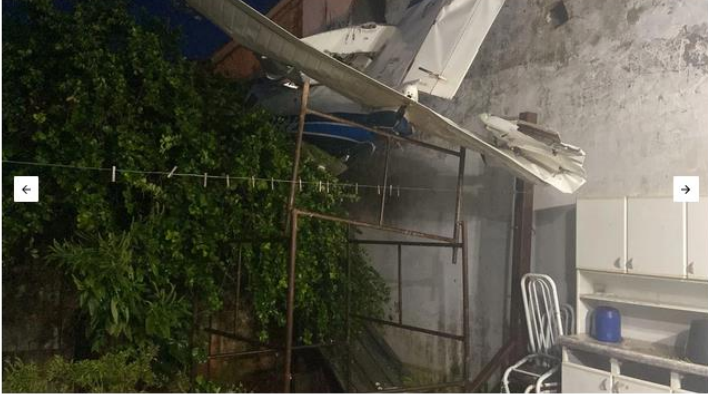
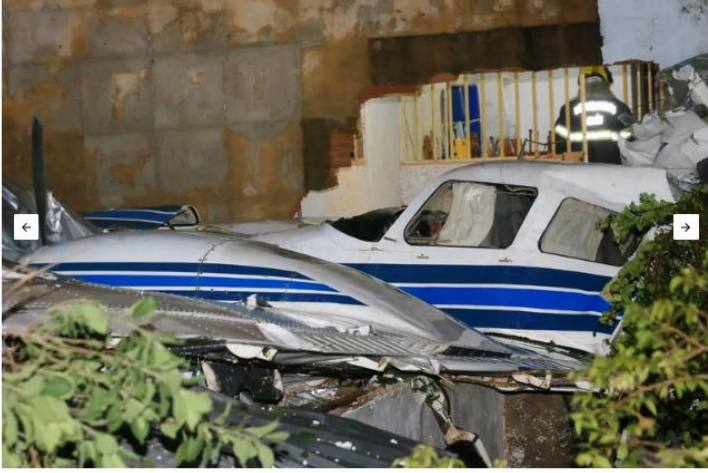
Atualização [EM – 22/03/2023]: o prefeito de Taiboeiras, no norte de MG, o empresário Denerval Germano da Cruz, era um dos proprietários do avião em sociedade com a empresa dos irmãos Leonardo e Bruno Rodrigues da Rocha, que estavam a bordo e faleceram no acidente.
