The wing AD – who, what and where

Dean Benedict – King Air Magazine - June 6, 2023

A Diretriz de Aeronavegabilidade de asa – quem é para fazer, o que é para fazer e onde é para fazer

Dean Benedict – King Air Magazine – 06/06/2023

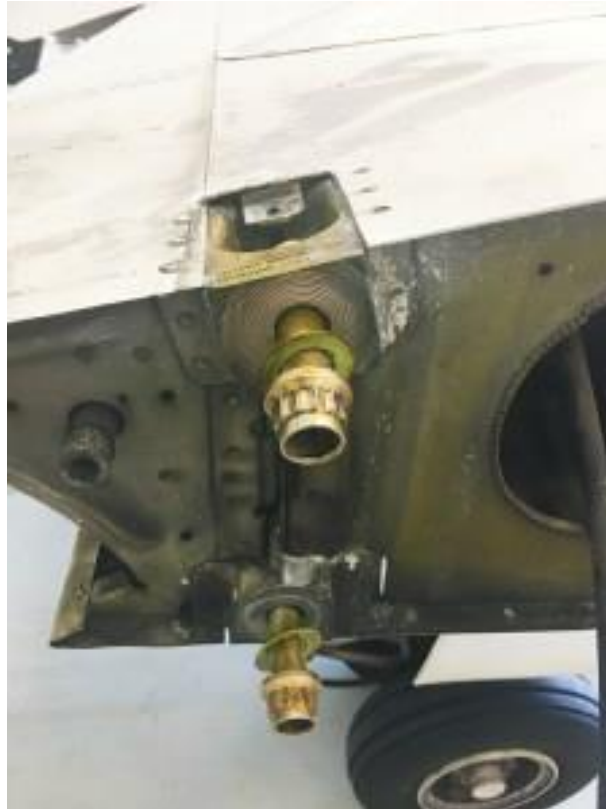
The AD lists the affected King Airs by serial number, which I have included in the box (right). There's your answer on "who" is affected.

Diretiva de Aeronavegabilidade (AD) lista os aparelhos King Air afetados pelo número de série (sn), que incluí na caixa (registro abaixo). Aí está sua resposta sobre "quem" é afetado.
