FAA investigando evento de incursão de pista seguida de decolagem não-autorizada de um Learjet 60 simultaneamente ao pouso de um EMBRAER E190 em pista cruzada, no aeroporto de Boston (EUA), resultando perda de separação e um “quase encontro”

NTSB publica relatório final do incidente

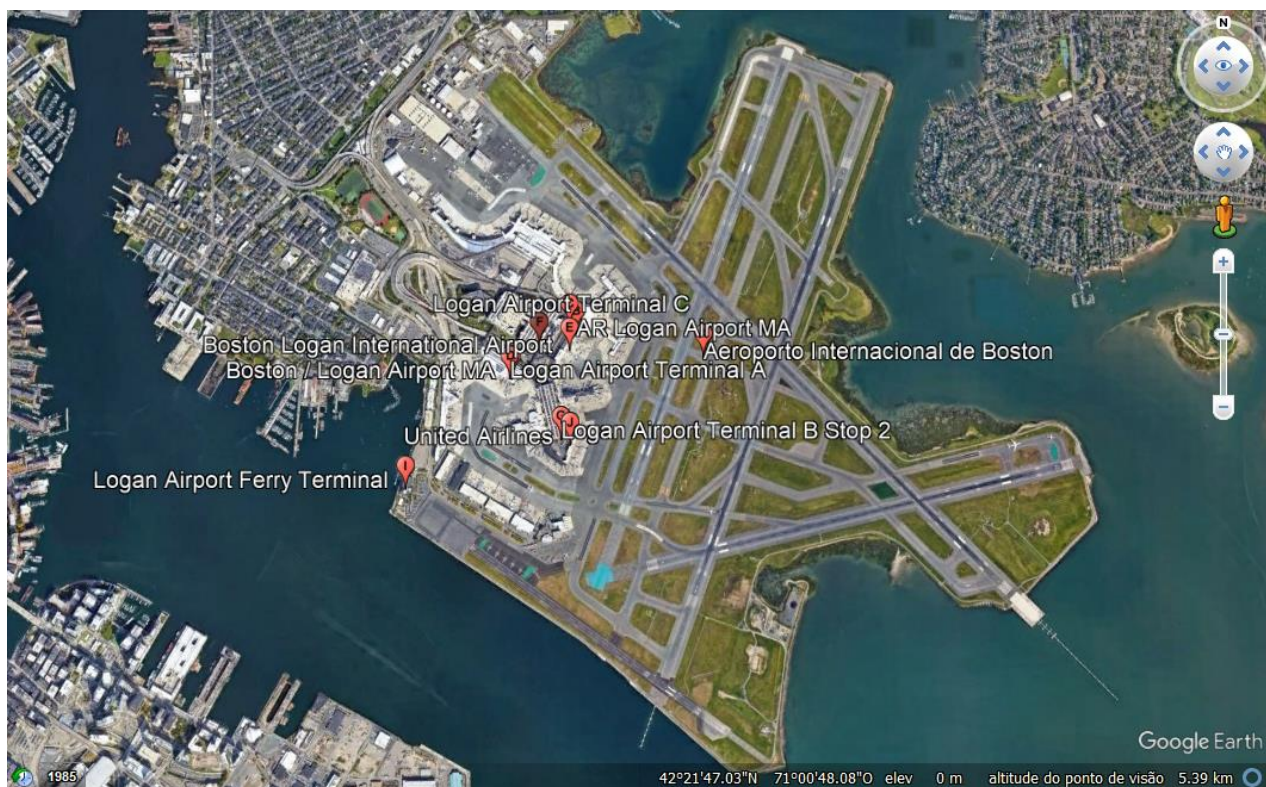
De acordo com a FAA, o incidente se materializou com a decolagem *do Learjet* 60 da pista 09, sem autorização de partida, enquanto o E190 da JetBlue pousava na pista 04R. As pistas 09/27 (de 45 x 2.134 m.) e 04R/22L (de 45 x 3.050 m.) se cruzam em ponto cerca de 310 m. da cabeceira 09 e 290 m. da pista 04R.

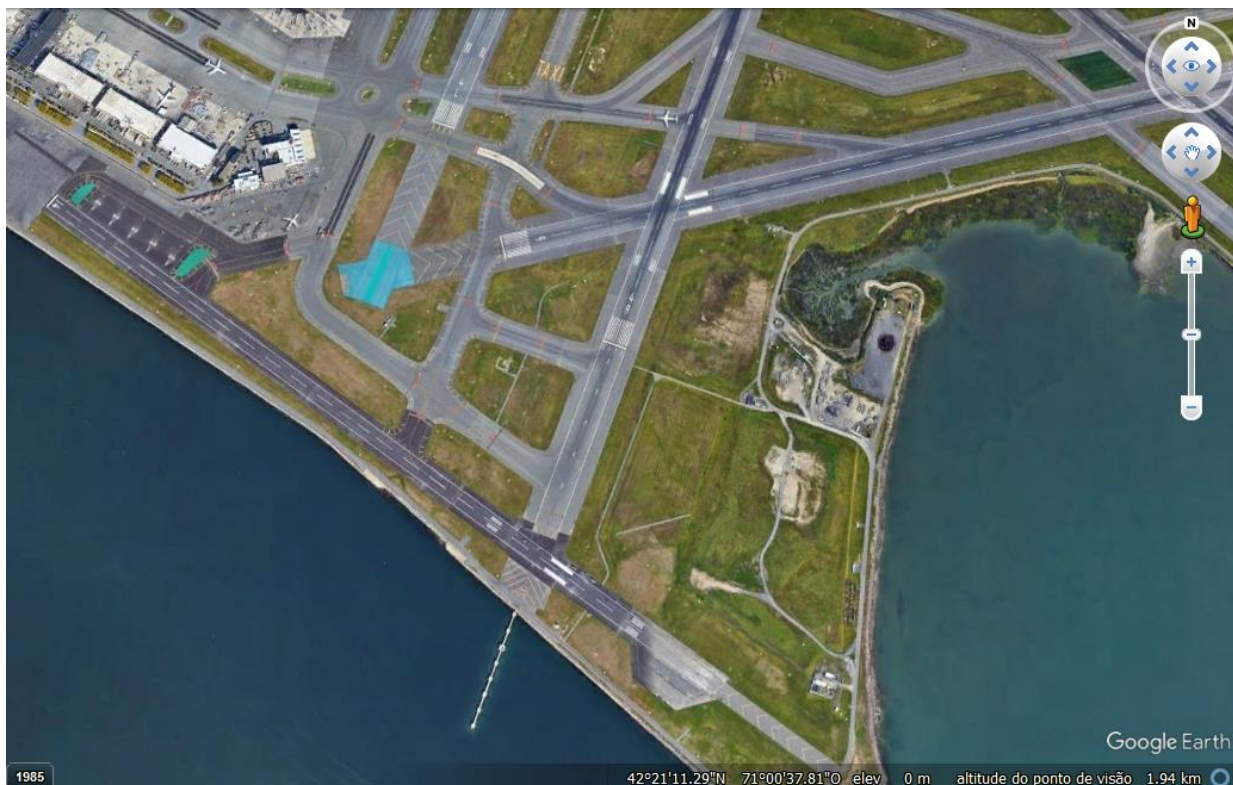
Às 18:54:54,667EST (cerca de 22:55Z), o LR-60 cruzou a interseção das pistas 09 e 04R a uma velocidade de 82 KT. Às 23:54:54,507EST - 16 centésimos de segundo antes do LR-60 cruzar interseção das pistas 09-04R – o E190 no vôo 206 da JetBlue passou pela marcação numérica da pista 04R a uma velocidade (com relação ao solo) de 132 KT. No momento em que o E190 cruzou a cabeceira da pista 04R, estava a aproximadamente 565 pés (172 m.) a sudoeste do *Learjet* LR-60.

Na sua declaração, a FAA informa: “ ... [um] piloto da aeronave JetBlue executou uma ação evasiva e iniciou uma subida quando o *Learjet* cruzou a interseção”.

De acordo com os dados de rastreamento de vôo por satélite – por ADS-B –, os dois jatos envolvidos passaram a 531 pés (162 m.) um do outro.
