Erros de abastecimento de aeronaves - soluções alternativas-improvisos e ‘cegueira’ não intencional (desatenção por cegueira, ou atenção cega) derrotam defesas contra erros, pelo articulista de segurança operacional da mídia *AIN on line* Stuart “Kipp” Lau

Em dezembro 2023 [EL]

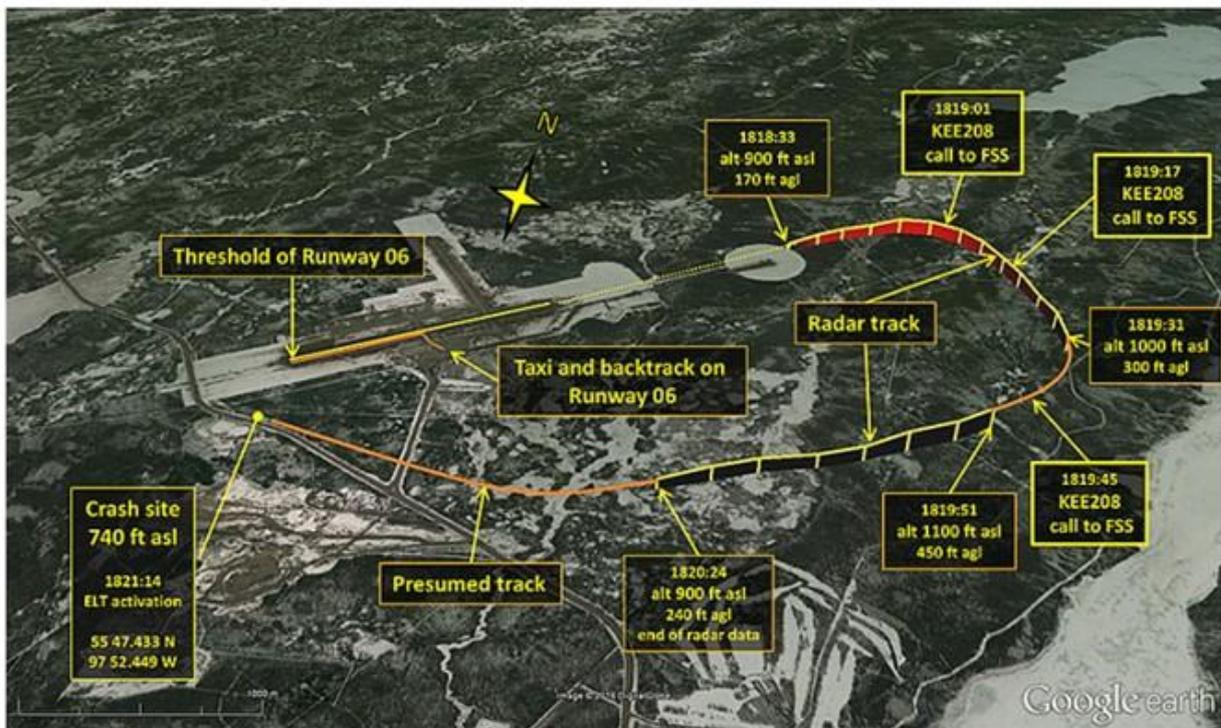
Às 18:19:01CDT (23:19Z), o cmte. rádio-comunicou com a Estação de Serviço de Vôo (FSS - *Flight Service Station*) informando que o avião estava iniciando uma curva para direita para regresso no aeródromo com pouso na pista 06. Às 18:19:17CDT (23:19Z), o cmte. informou para FSS que o avião iria curvar para ingressar na perna-do-vento da pista 06 e que tinha pista à vista, com este contato visual sendo mantida na perna-do-vento às 18:19:45CDT (23:19Z). O avião não conseguiu ascender mais do que 450 pés AGL (altitude de 1.135 pés). A potência dos dois motores diminuiu ainda mais e o avião começou a perder altura. O cmte. instruiu o copiloto (PF) a realizar um pouso forçado na rodovia (#391), comandando o abaixamento do trem de pouso. Na sequência, o cmte. avisou um tráfego na rodovia em sentido contrário ao pouso forçado intencionado, e assumiu os comandos do avião. O cmte. curvou o avião para direita e executou um pouso forçado, em vôo controlado, numa área arborizada parcialmente desmatada a cerca de 50 m. ao norte e paralelamente à rodovia, e a cerca de 700 m. ao sul da cabeceira 06. O avião parou perto do final de uma área parcialmente limpa.

Photo 4. Accident site

O motor esquerdo permaneceu preso apenas por fios e cabos. O motor direito ainda estava marginalmente conectado na parede corta-fogo; no entanto, vários tubos do suporte do motor foram quebrados. As velas de ignição e as cabeças dos pistões examinadas exibiam uma aparência limpa e jateada. As hélices sofreram danos rotacionais limitados; no entanto, houve graves danos por flexão e torção em todas as lâminas.
