Pilatus PC-12 se acidenta durante aproximação em San Angelo, no Texas (EUA), matando os dois ocupantes, em 11.01.24

Relatório preliminar NTSB

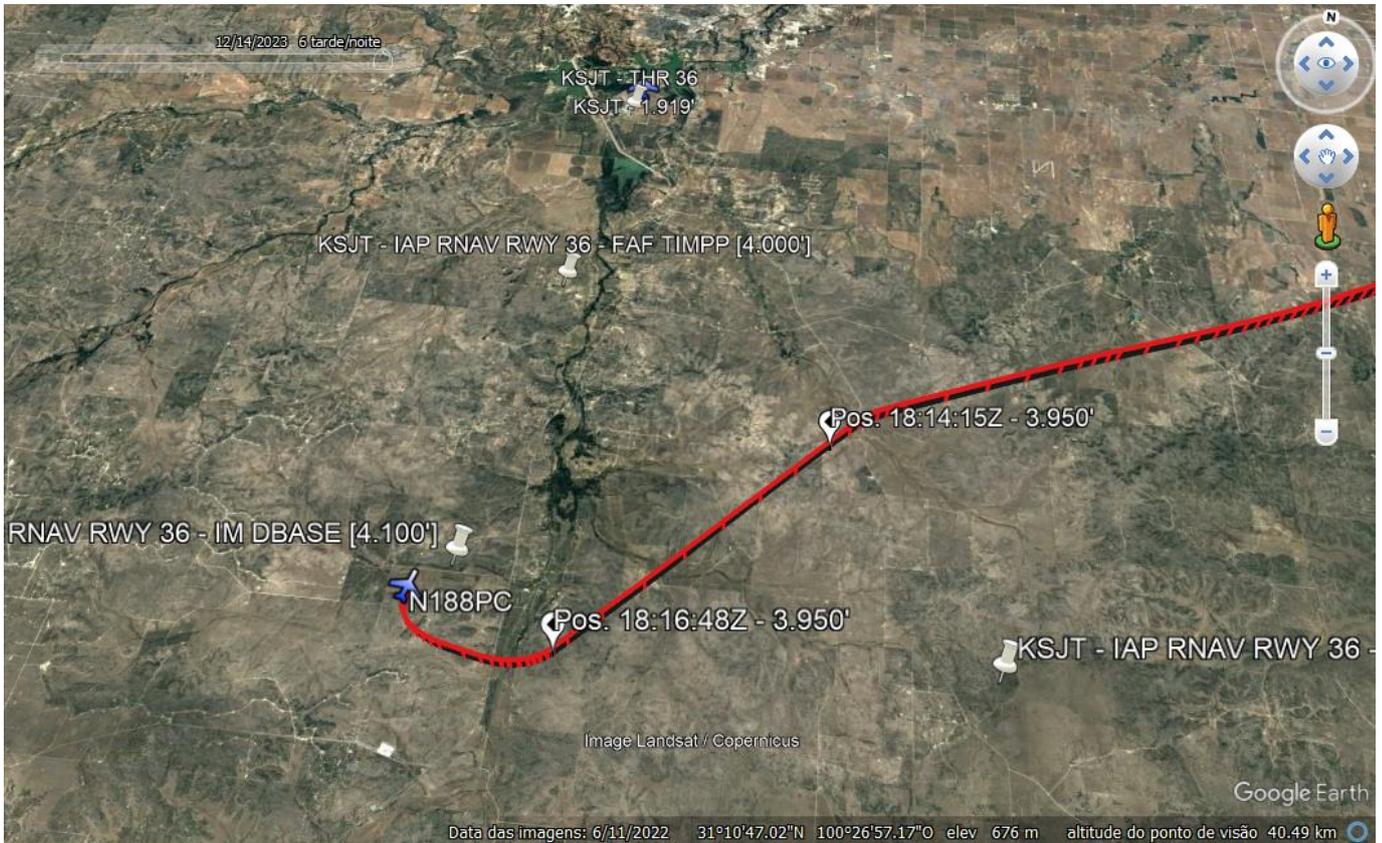
Dados e perfil do rastreamento, com a plotagem de fixos do procedimento de aproximação RNAV RWY 36, permitem uma visão da trajetória do voo, com o avião voando abaixo da MSA (a 3.950 pés, ante 4.300 pés) em um segmento (de cerca de 7 MN, entre as posições de 18:14:15Z, em ponto a 11,9 MN

no RM 327° da cabeceira 36, e de 18:16:48Z, em ponto a 15,8 MN no RM 351° da cabeceira 36) a partir da rota para interceptar o curso da aproximação final (abaixo da altitude mínima prevista no procedimento – 4.100 pés), não voando para execução do perfil do procedimento, a partir do IAF “SANRE”.

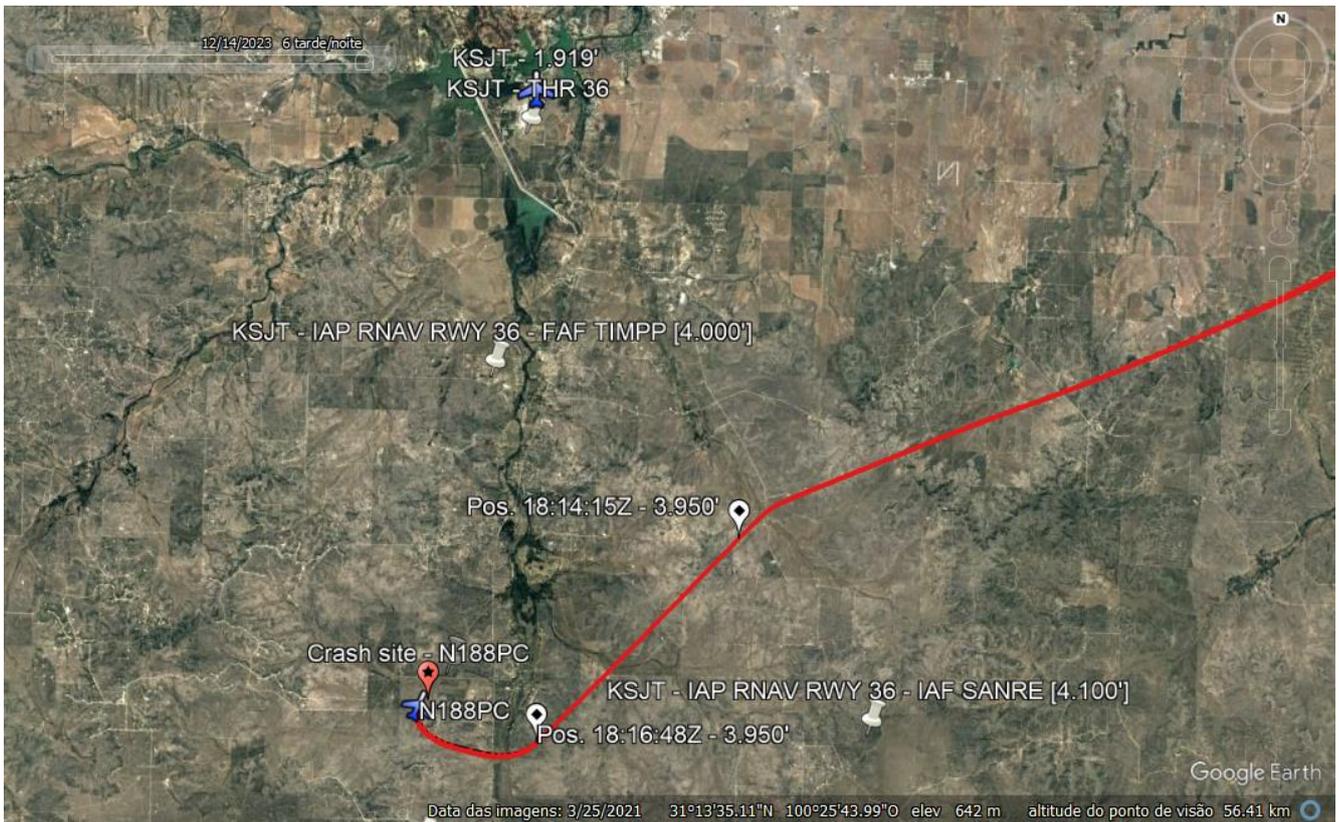
O ponto do acidente foi registrado nas coordenadas 31,100508°N/100,54491°W [31°06'1,829"N/100°32'41,676"W], à distância para o ARP de 16 MN no RM 004° e para a cabeceira 36 de 15 MN no RM 004°.
