## **Presidente da ALPA cmte. Jason Ambrosi critica duramente esforço pela indústria para redução de tripulação e eliminação de pilotos das cabines de comando, em 11.02.24**

No dia 06 de fevereiro, o NTSB publicou o relatório preliminar do incidente (DCA24MA063), com sumário da sequência de eventos, o registro de danos e um histórico da montagem da porta.

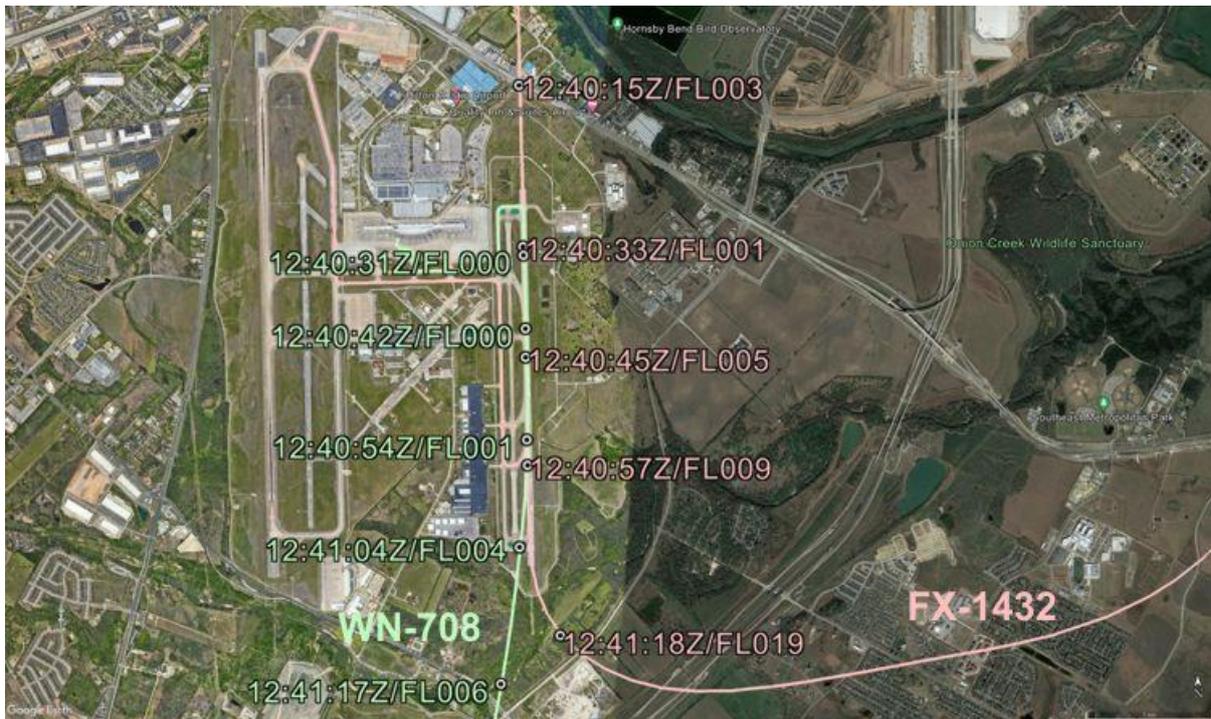
Revisão dos dados preliminares de rastreamento por satélite (por ADS-B) indica que quando o B.763 estava em cruzando a cabeceira 18L à 1.900 pés em subida, o controlador instruiu a tripulação do FedEx a curvar à esquerda no rumo 080 e manter 3.000 pés. Ao mesmo tempo, o B.737 estava cerca de 1.000 pés mais baixo que o B.763 quando começou uma curva à direita, livrando e afastando-se do eixo da pista (rumo da decolagem). Ainda, por dados do rastreamento por ADS-B, o B.763 sobrevoou o B.737 na ala a uma altura de cerca de 100 pés (30 m.).

Trajetórias de vôo – B.737-700 (Southwest – vôo WN-708) e B.767-300F (FedEx – vôo FX-1432)  
AVH – *Aviation Herald* / Google Earth

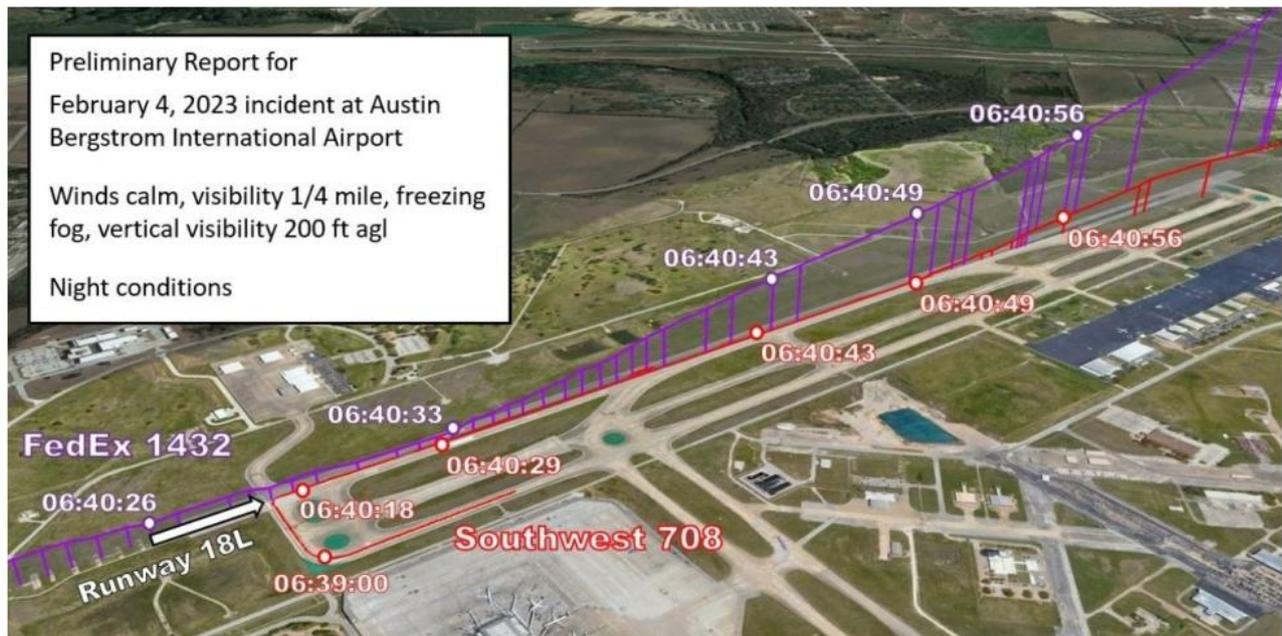
**Figure 1.** Ground position tracks for FDX1432 and SWA708 with respect to runway 18L.

A imagem das trajetórias dos vôos relativamente à pista 18L sugere que os dois jatos mantiveram-se no eixo da pista (o B.763 em vôo em subida, o B.737 na corrida de decolagem) até um ponto próximo da *taxiway* “K” (a cerca de 1.500 m. da cabeceira 18L) correspondente ao momento no horário de 06:40:49LT, a cerca de 1.400 m. da cabeceira, quando o B.763 inicia desvio para esquerda e o B.737 iniciando o despegue – no horário de 06:40:56LT, o B.737 cruzando a *taxiway* “L” (cerca de 320 m. após a “K”), aparentemente ainda no eixo, antes de iniciar curva para direita.

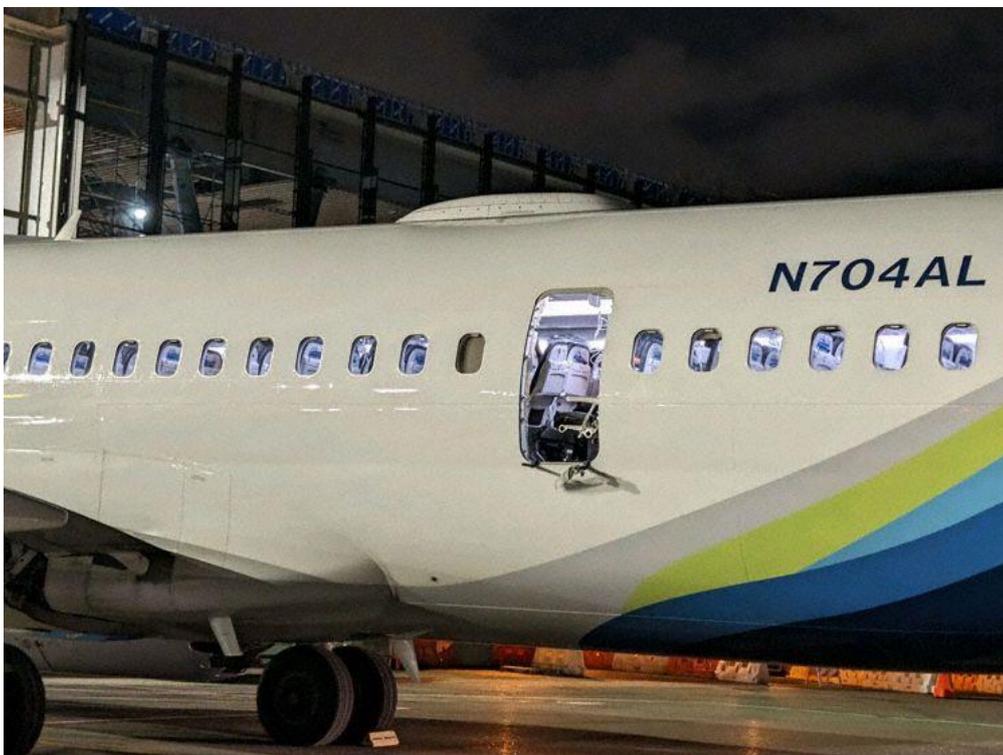
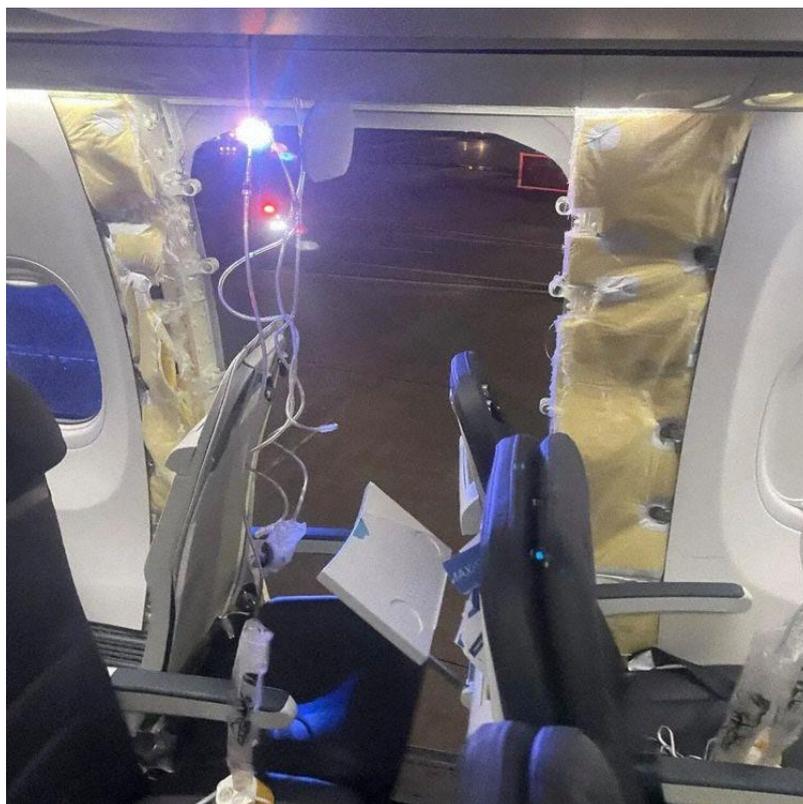
Como resultado da separação do painel de fechamento da porta de emergência (*door plug*), houve muitos danos internos nos painéis de revestimento e acabamentos, janelas (vidros internos de plástico, vedação ainda intacta), as fileiras de assentos 33, 32, 31, 27, 26, 25, 12, 11, 4, 3, 2 e 1 foram afetadas. Nas fileiras de assentos 26 e 25 também houve danos aos assentos, com o assento 25A sem encosto de cabeça, o 26A torcido sem encosto de cabeça, com danos no painel traseiro e bandeja das “costas”. Os assentos 26A e 26B estavam desocupados durante o vôo do acidente.

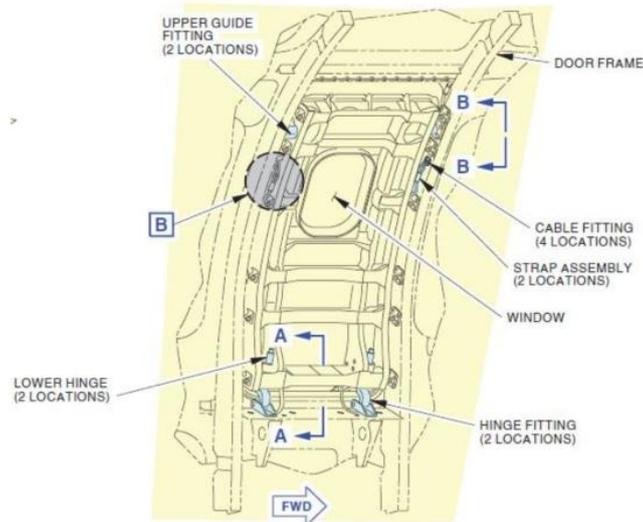
Fig. 4  
B.737-9 MED Plug

**Plugue MED (Mid Exit Door)** - o plugue MED é constituído, principalmente, de alumínio e é instalado na fuselagem por meio de dois encaixes de guia superiores (*Upper Guide Fittings*) e dois encaixes articulados inferiores (*Lower Hinge Fittings*) - ver figuras 4 e 5.

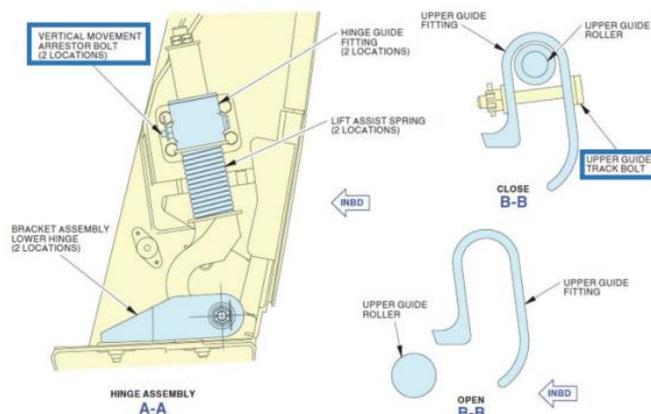
Fig. 5  
B.737-9 MED Plug  
Arrestor and Tracks Bolts

O plugue MED destina-se para ser aberto apenas para manutenção e inspeção, o que requer a remoção dos parafusos supressores/arrestores de deslocamento vertical (*Vertical movement arrestor bolts*) e dos parafusos da guia superior (*Upper guide track bolts*). Os conjuntos de cintas (*Strap assemblies*) abaixo do coxim de apoio/trava (*stop pad*) a partir da parte superior restringem a abertura do plugue além de 15°, adequado para fins de manutenção e inspeção (fig. 6).

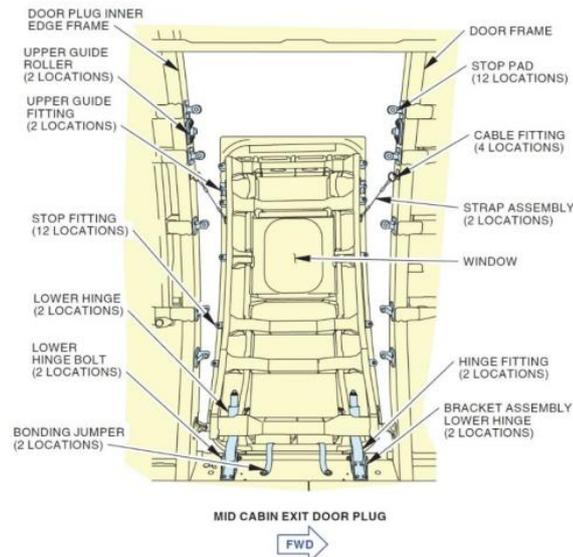
Fig. 6  
B.737-9 MED Plug  
Components

Os dois encaixes-guia superiores (*Upper Guide Fittings*) estão localizados nas laterais superiores do plugue MED e acoplam em dois roletes-guia superiores (*Upper Guide Rollers*) que são fixados nas laterais superiores da abertura da fuselagem (ver figura 6). Os dois encaixes articulados inferiores (*Lower Hinge Fittings*) são fixados à seção inferior do plugue MED e acoplam nos dois acessórios de dobradiça inferiores que estão presos à parte inferior da abertura da fuselagem nos conjuntos de suporte da articulação inferior.
