**MD-87/DC-9-87 executivo se acidenta em excursão da pista em abortagem de decolagem em Houston (EUA), em 22.10.21**

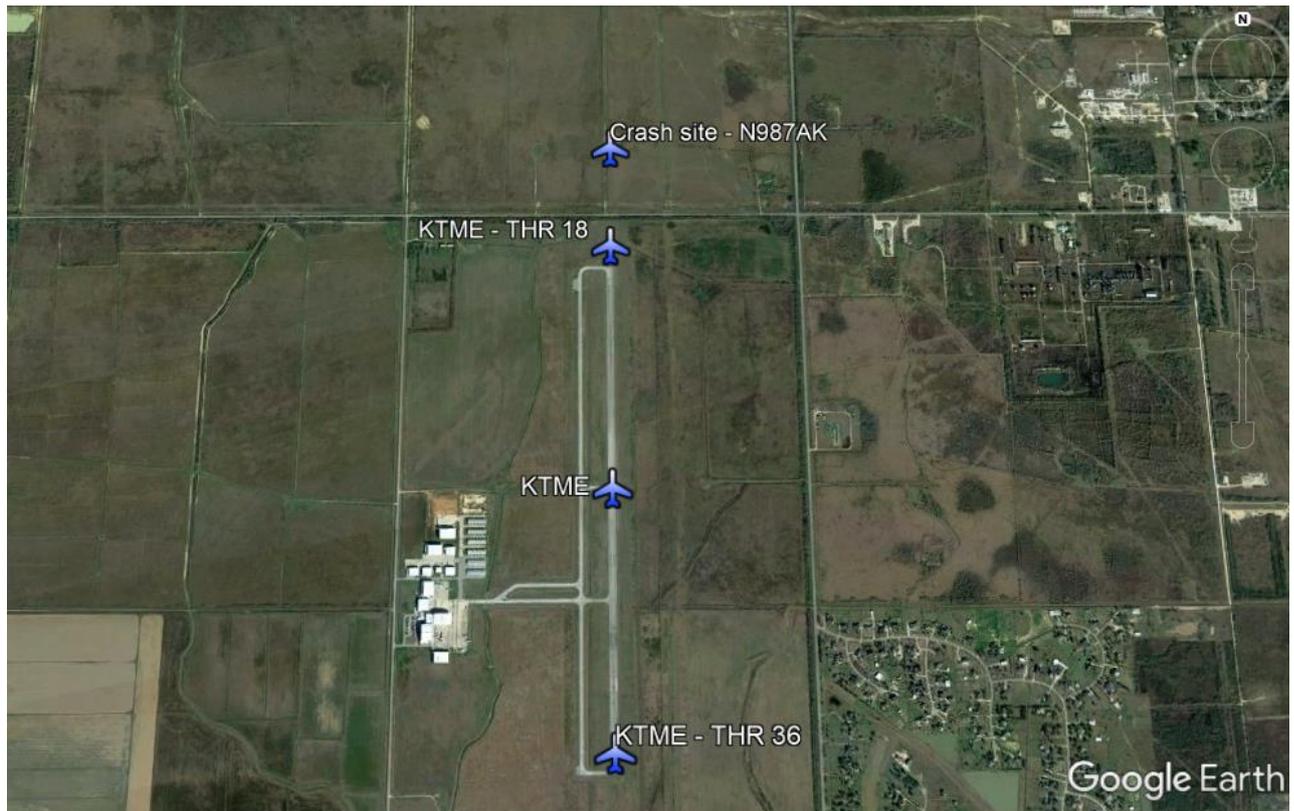
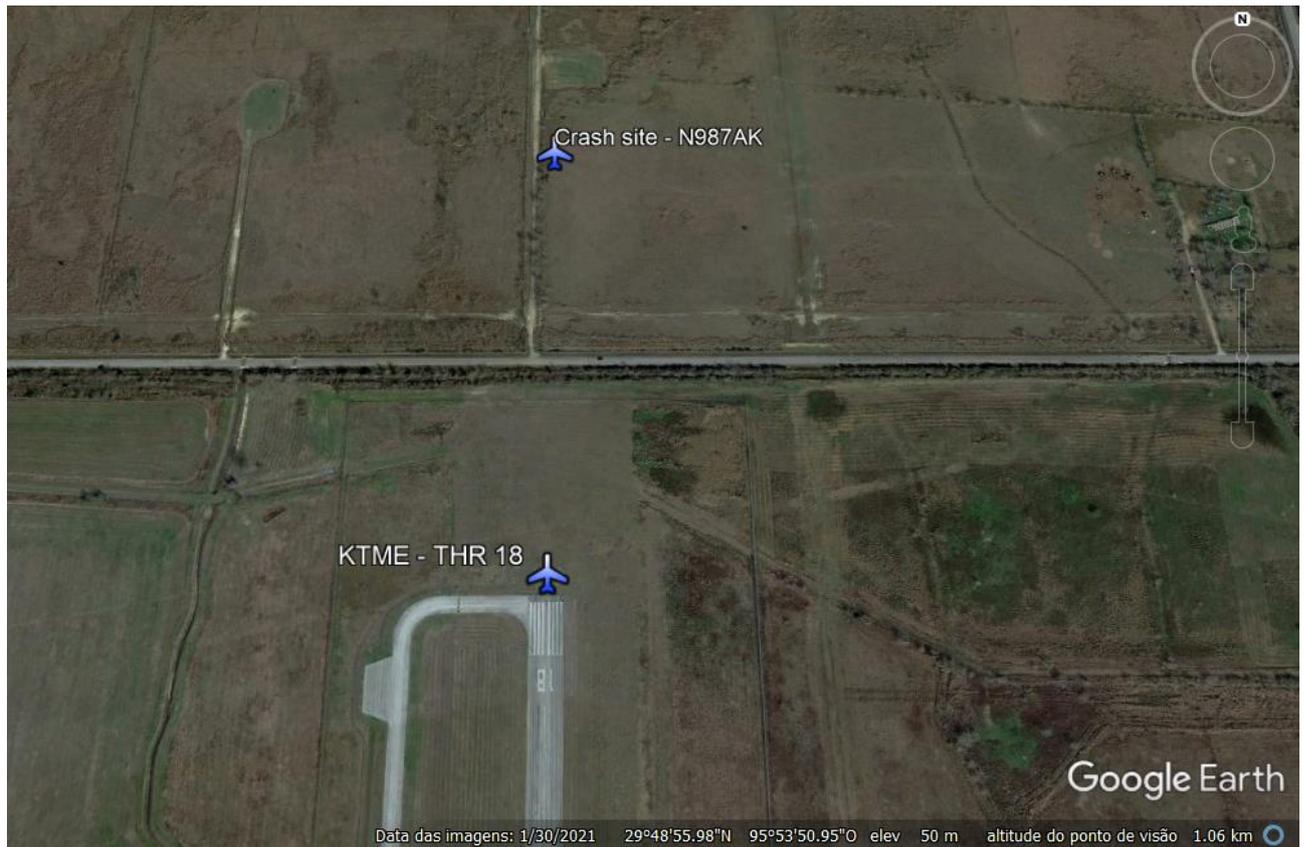
O “sítio” dos destroços está na posição em coordenadas 29,818027°N/095,898046°W (ou, 29°49'4,90"N/095°53'52,97"W). Este ponto dista aproximadamente 460 m. da cabeceira 18 (após área livre, da faixa transversal livre do aeroporto, contígua à cabeceira de 225 m., antes de uma via de trânsito, e mais cerca de 215 m. de terra. O aeroporto está em elevação de 166 pés, a cabeceira 36 à 163 pés e a cabeceira 18 à 166 pés (um aclive de 3 pés/91 cm, ou 0,05%).
