## **Seneca III da Casa Militar do Estado da BA sofre acidente de excursão de pista em pouso após falha de freio, em Condeúba/BA, em 30.07.22**

Atualização: a ocorrência foi listada no painel SIPAER, do CENIPA, como acidente do tipo “falha/mau funcionamento de sistema/componente” e “excursão de pista”, ocorrido no dia 27, às 13:40Z (10:40LT), em Condeúba, na BA.

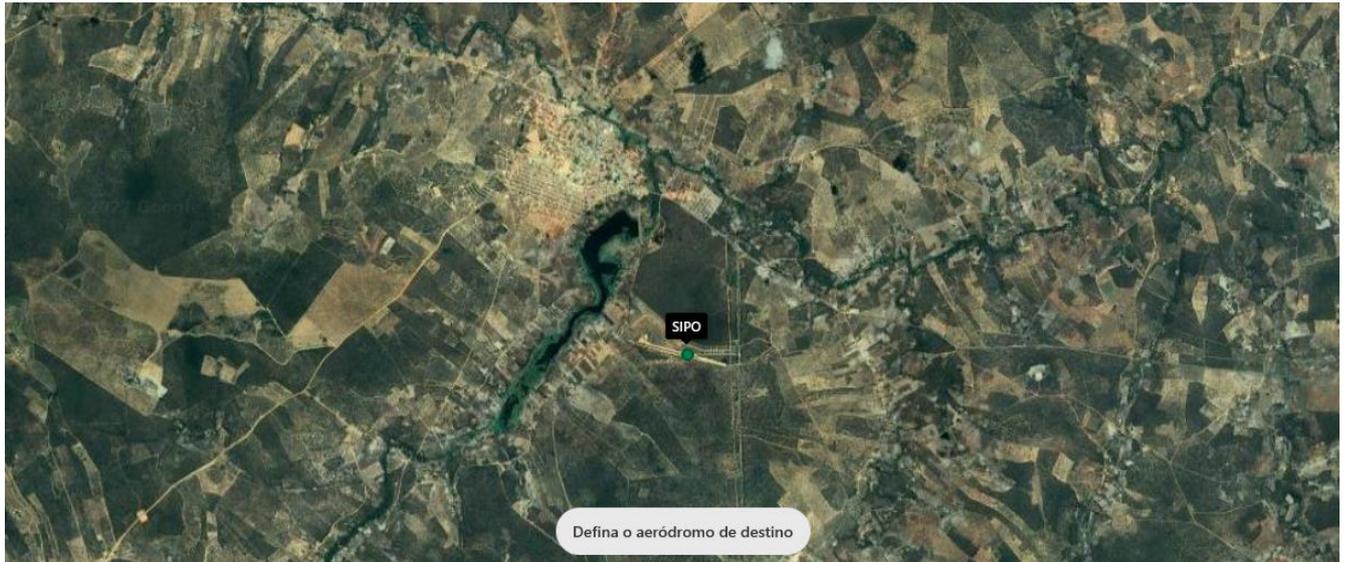
O aeródromo fica a sudeste do centro urbano, entre a barragem do Champrão e a rodovia BA-148 (a sudoeste da confluência da BA-148 com a BA-263).

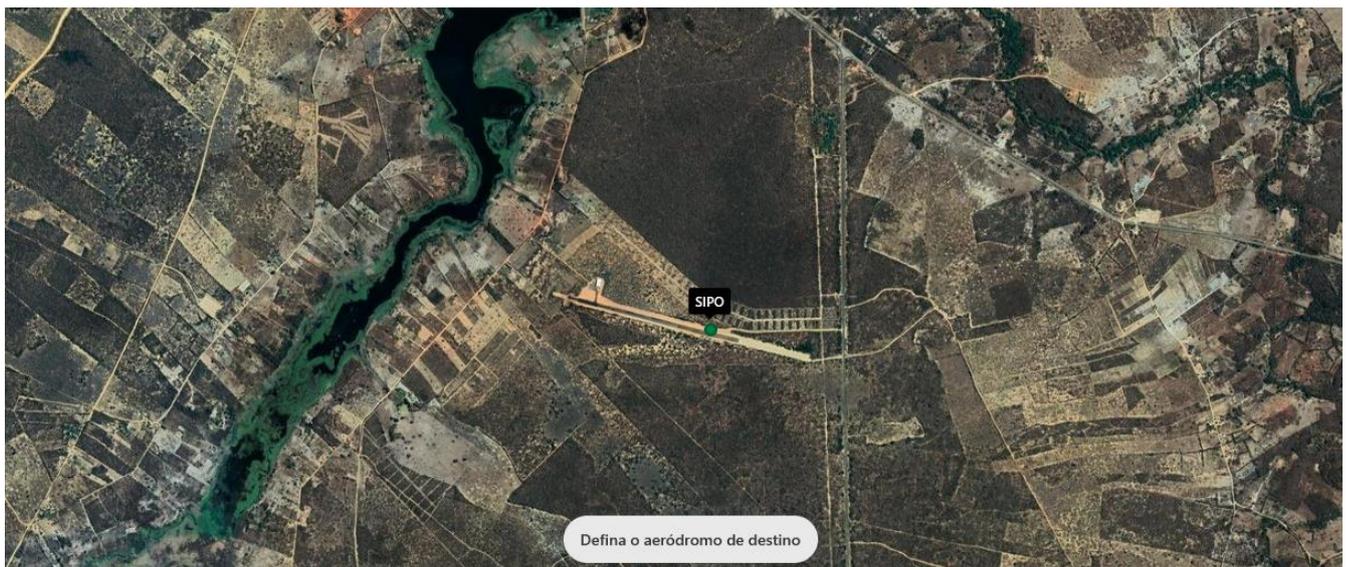
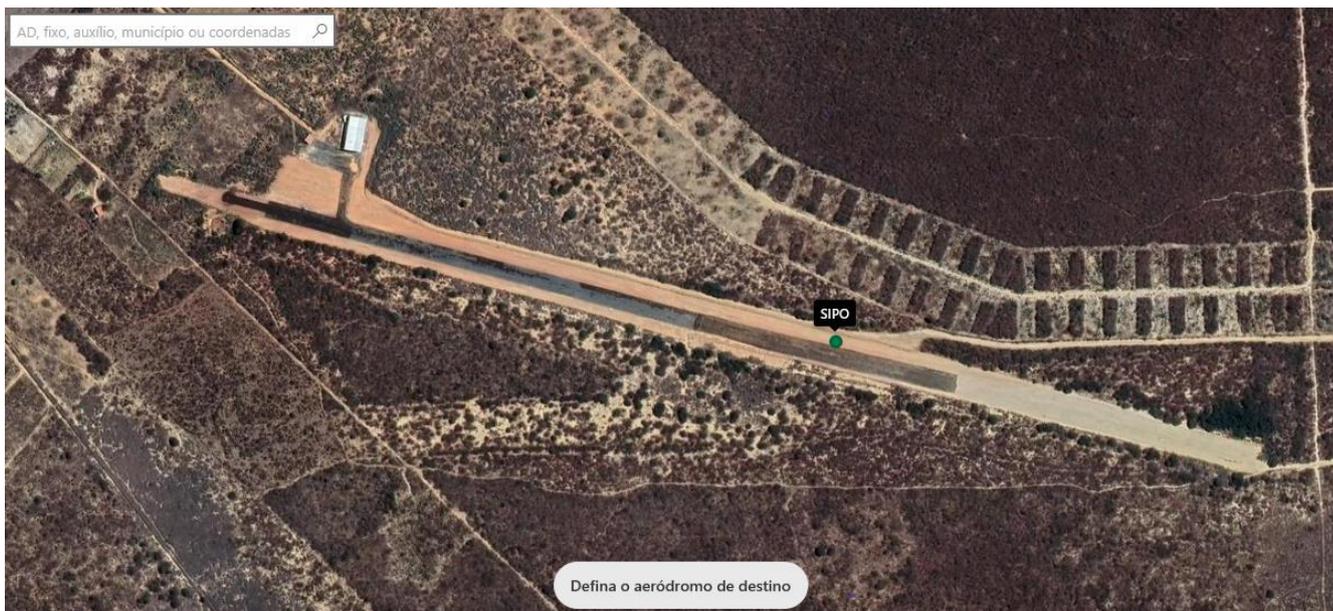
Conforme ROTAER, o Aeródromo privado “Sebastião José Pereira” (SIPO) está em altitude de 2.260 pés, com pista (13/31) de 30 x 1.100 m., de cascalho, com resistência de pavimento para aeronaves com até 5.600 kg e resistência máxima de pneus de 0,5 MPa (72,5 psi).

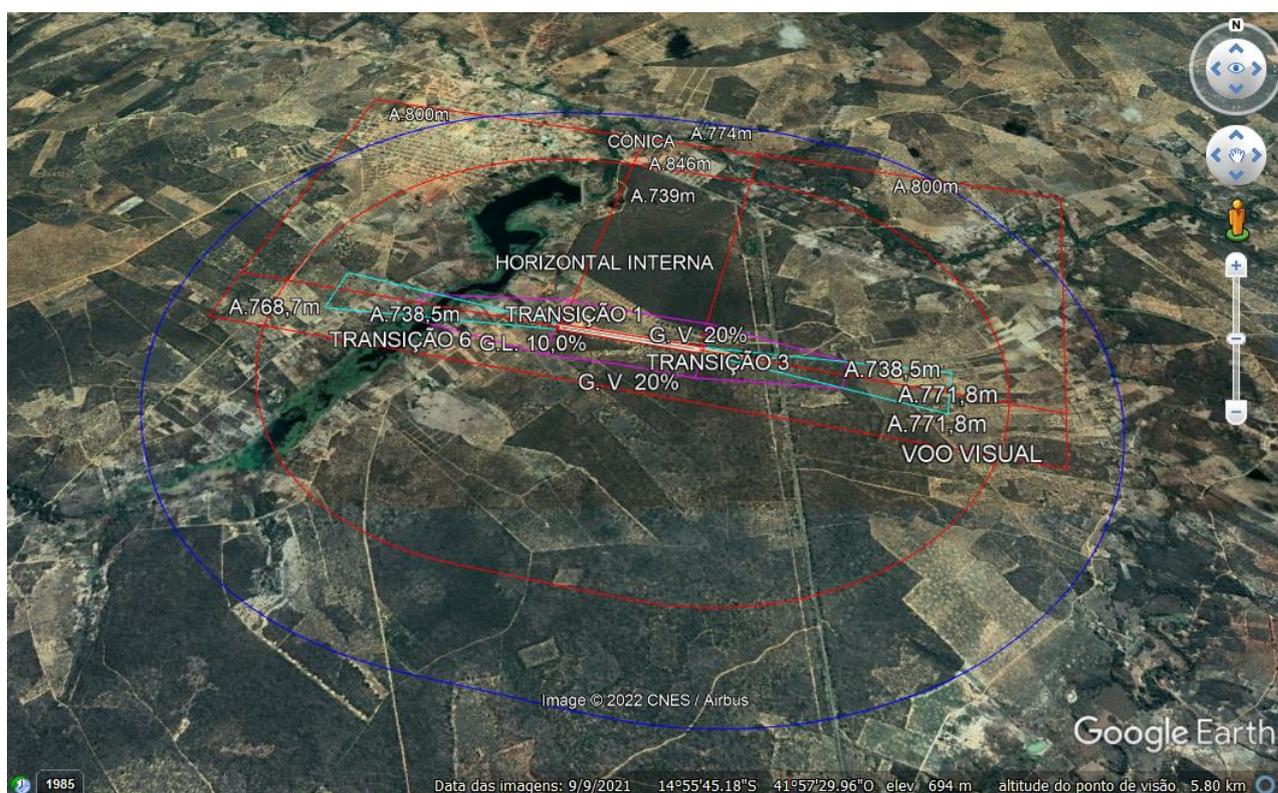
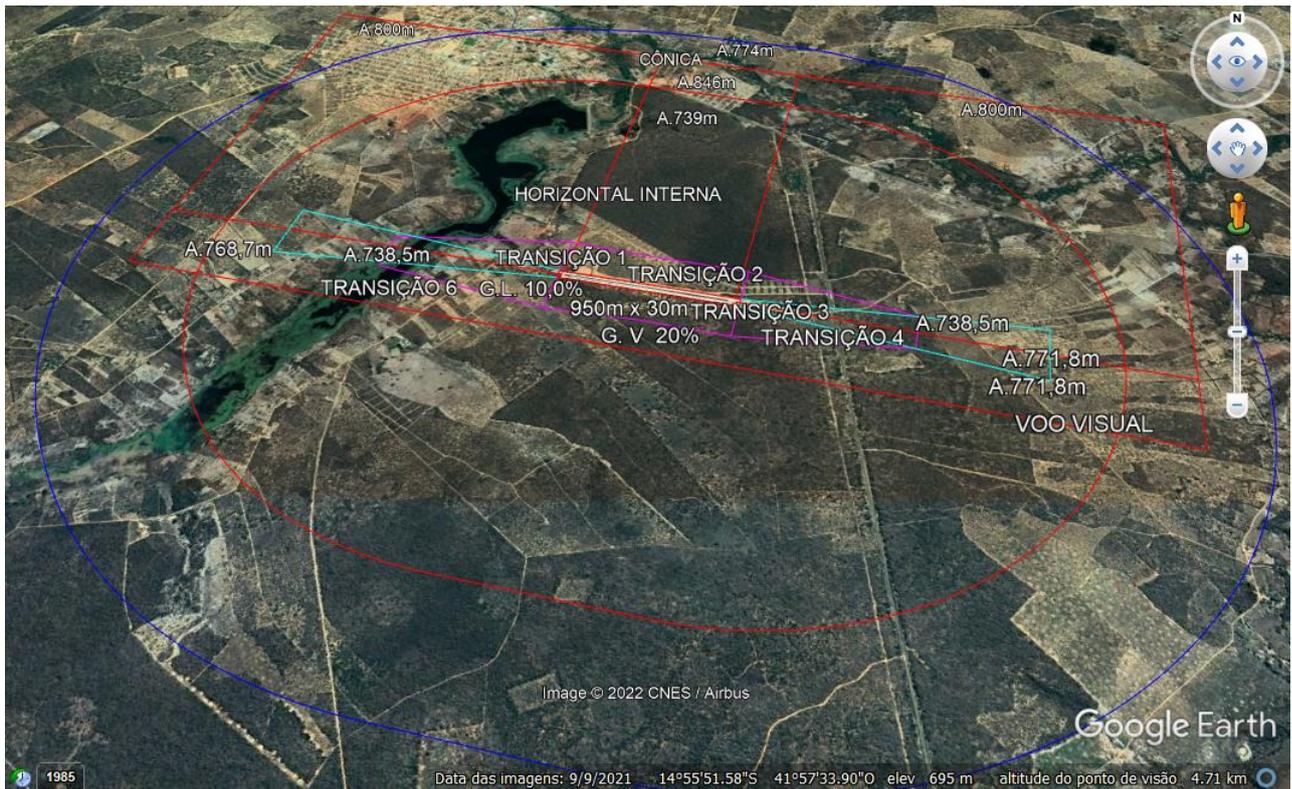
Conforme as informações relativas a obstáculos – de OPEA (Objeto Projetado no Espaço Aéreo), e os constantes para fins do PBZPA - Plano Básico de Zona de Proteção de Aeródromo -, temos a seguinte imagem do aeródromo com o conjunto de superfícies limitadoras de obstáculos que estabelece restrições ao aproveitamento das propriedades no entorno de um aeródromo para o PBZPA (de dezembro de 2018):

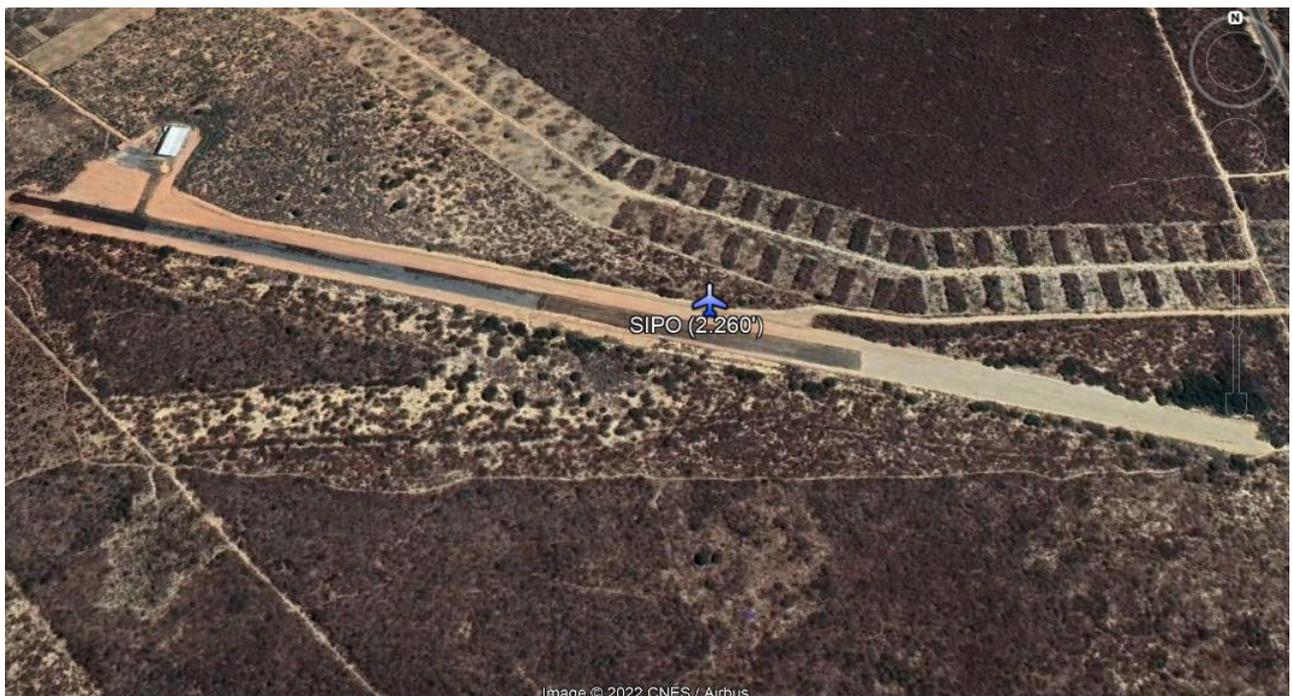
Em detalhe, a imagem (de 2022 – Google Earth) permite verificar que a pista tem uma faixa de 45-50 m. de largura e 1.300 m. de extensão (sendo cerca de 875 m. de piso aparentemente compactado semi-preparado, entre cerca de 60 m. do início da faixa, pela cabeceira 13, e 365 m. antes do final da faixa, pela cabeceira 31, com uma largura de 20 m.). A faixa com piso “natural” – com extensão de 365 m. – tem uma menor largura livre, entre vegetação (com pontos com arbustos concentrados), de 25-30 m. A partir do lado da cabeceira 13, a primeira metade da pista com piso “melhorado” (de 875 m.) tem um acive de 2 m. (+0,46%), e cerca dos últimos 250 m. um declive de 1 m., após um segmento intermediário em tangente.
