***Honda Jet* HA-420 escapa de pista em pouso em Summerville, na Carolina do Sul (EUA), em 09.07.23**

O evento de excursão de pista em pouso no Aeródromo de Summerville (KDYB), na Carolina do Sul, em 18 de maio, envolveu o jato *Honda Jet* HA-420 de matrícula N255HJ (registro de produção sn 42000055, motorização GE Honda HF-120, fabricação e primeiro voo em 2017), do transporte privado (PART-91) – operado pela Upfrunt Services LLC. Com destino em Summerville (KDYB), o jato procedia do Aeródromo do Condado de Wilkesboro-Wilkes (KUKF), na Carolina do Norte, a cerca de 194 MN NW-N, com seis ocupantes (sendo cinco passageiros), que não se feriram.

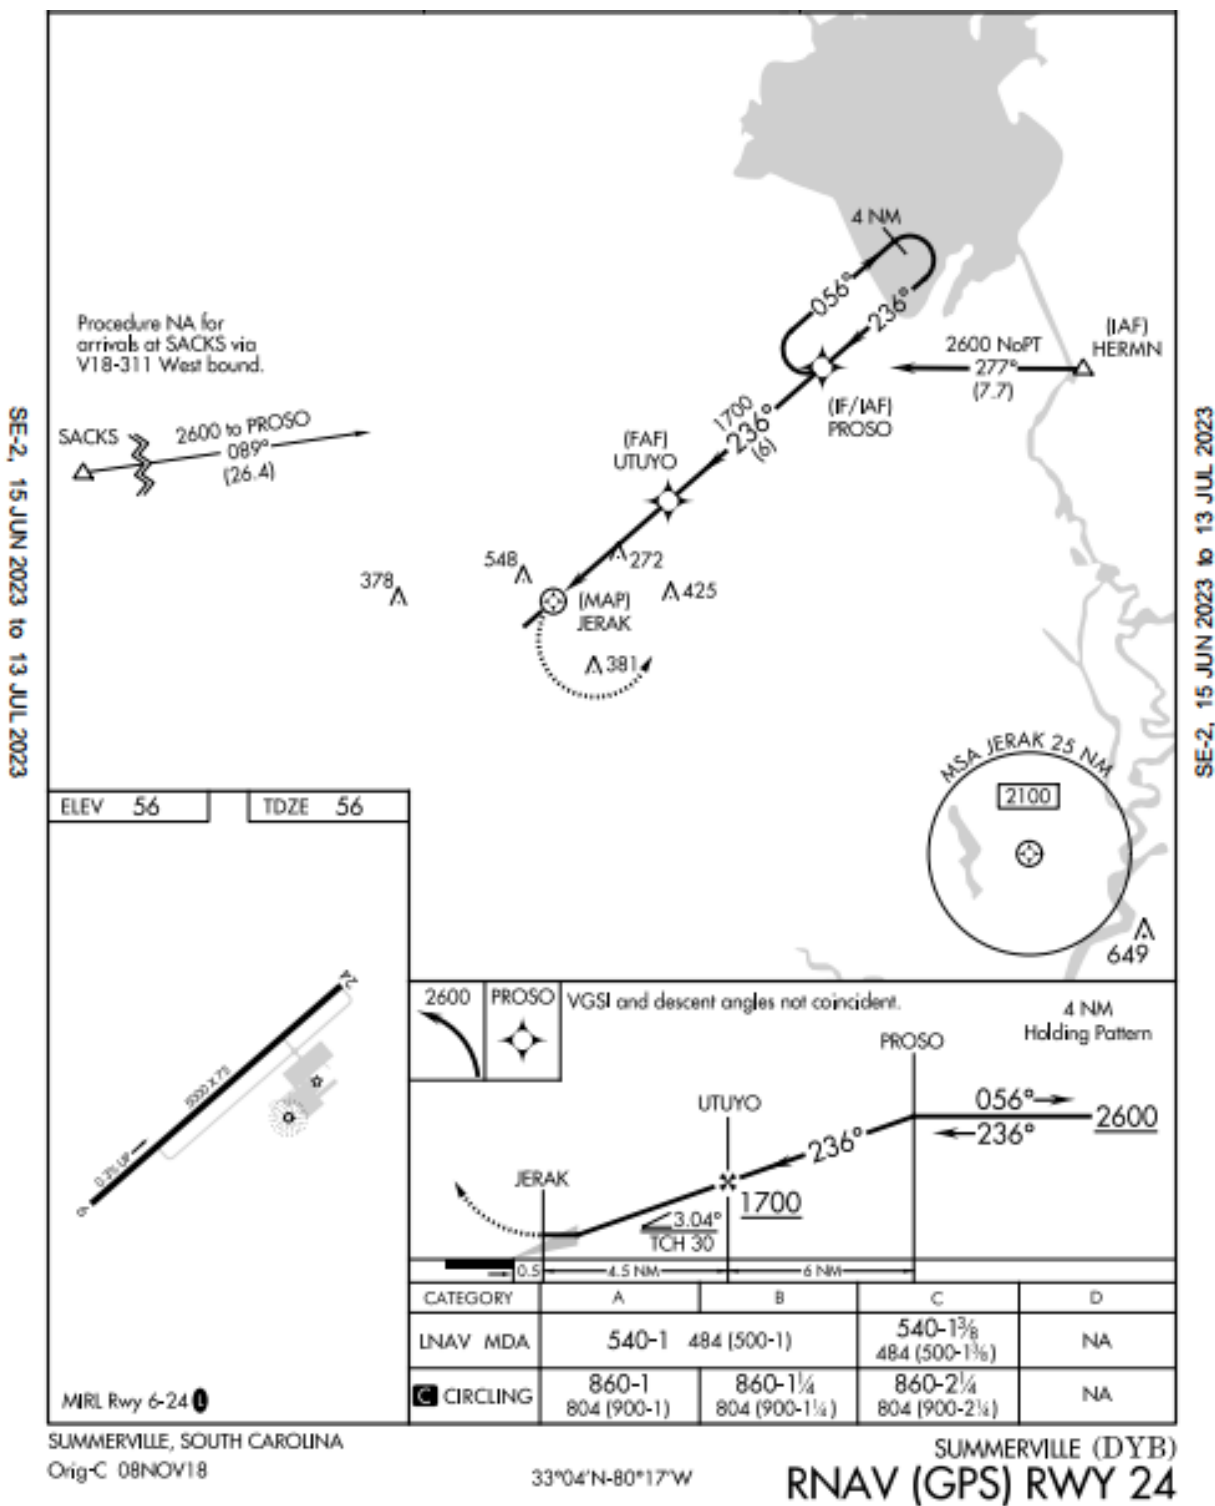
O procedimento IAP RNAV (GNSS) RWY 24 prevê operação por (guiagem de) navegação lateral, permitindo além da aproximação direta para pouso na pista 24 manobra circular para pouso na pista 06, para aeronaves de categoria de "A" até "C". Na operação para pista 24, a MDA é de 540 pés (484 pés acima da TDZE da RWY 24)", com mínimo meteorológico de visibilidade de 1

SM (1,61 km/0,87 MN) para aeronaves categoria “A” e “B; para manobra circular, a MDA é de 860 pés (840 pés AAL), com visibilidade mínima requerida de 1 SM (1,61 km/0,87 MN) para aeronave categoria “A” e 1,25 SM (2 km/1,09 MN) para aeronave categoria “B”. Para o procedimento, a MSA é a altitude geral de 2.100 pés (2.044 pés AAL) dentro de raio de 25 MN do fixo “JERAK” (MAP do procedimento, a 0,5 MN da cabeceira 24 no rumo 236°). O procedimento dispõe dois fixos iniciais (IAF), a nordeste da pista, um dos quais com uma órbita (padrão) de entrada e ajuste de altitude (com segmentos de afastamento e aproximação de 4 MN) e também sendo o fixo intermediário (IF) – em “PROSO” (11 MN do ARP, no rumo 237°), com altitude recomendada mínima sendo de 2.600 pés. No IF “PROSO” (11 MN da cabeceira 24), o segmento de aproximação intermediária (RM 236°, rumo da aproximação final) é de 6 MN, para passagem no FAF (fixo “UTUYO” – 5 MN) da cabeceira 24 à altitude mínima recomendada de 1.700 pés. O segmento de aproximação final é previsto com rampa com ângulo de 3,04° (5,31%) para cruzamento de cabeceira à 30 pés; com esta inclinação de rampa, a MDA de 540 pés (uma descida do FAF de 1.160 pés) será um segmento de 3,2 MN, para seguir nivelado por 1,29 MN, até o MAP à distância de 0,5 MN (926 m.) da cabeceira 24 (com MDA de 860 pés, uma descida do FAF de 840 pés, os segmentos de 2,3 MN, para seguir nivelado por 2,17 MN até o MAP). Uma descida no MAP da MDA de 540 pés implicaria uma rampa “impraticável” – para cruzamento da cabeceira a 75’, o ângulo seria de 8,7°. A arremetida é de curva à esquerda no MAP em subida para 2.600 pés para bloqueio do fixo “PROSO” (MAHF).

Na chegada, o piloto performou o procedimento de aproximação IAP RNAV RWY 24. O piloto manteve o piloto-automático acoplado até cerca de 600 pés MSL (altitude de 600 pés), quando a partir daí passou a voar o jato por controle manual. O piloto disse que operou o jato na aproximação com Vref de 120 KT, com flapes totalmente baixados (*full flaps*), e que o vento era calmo.

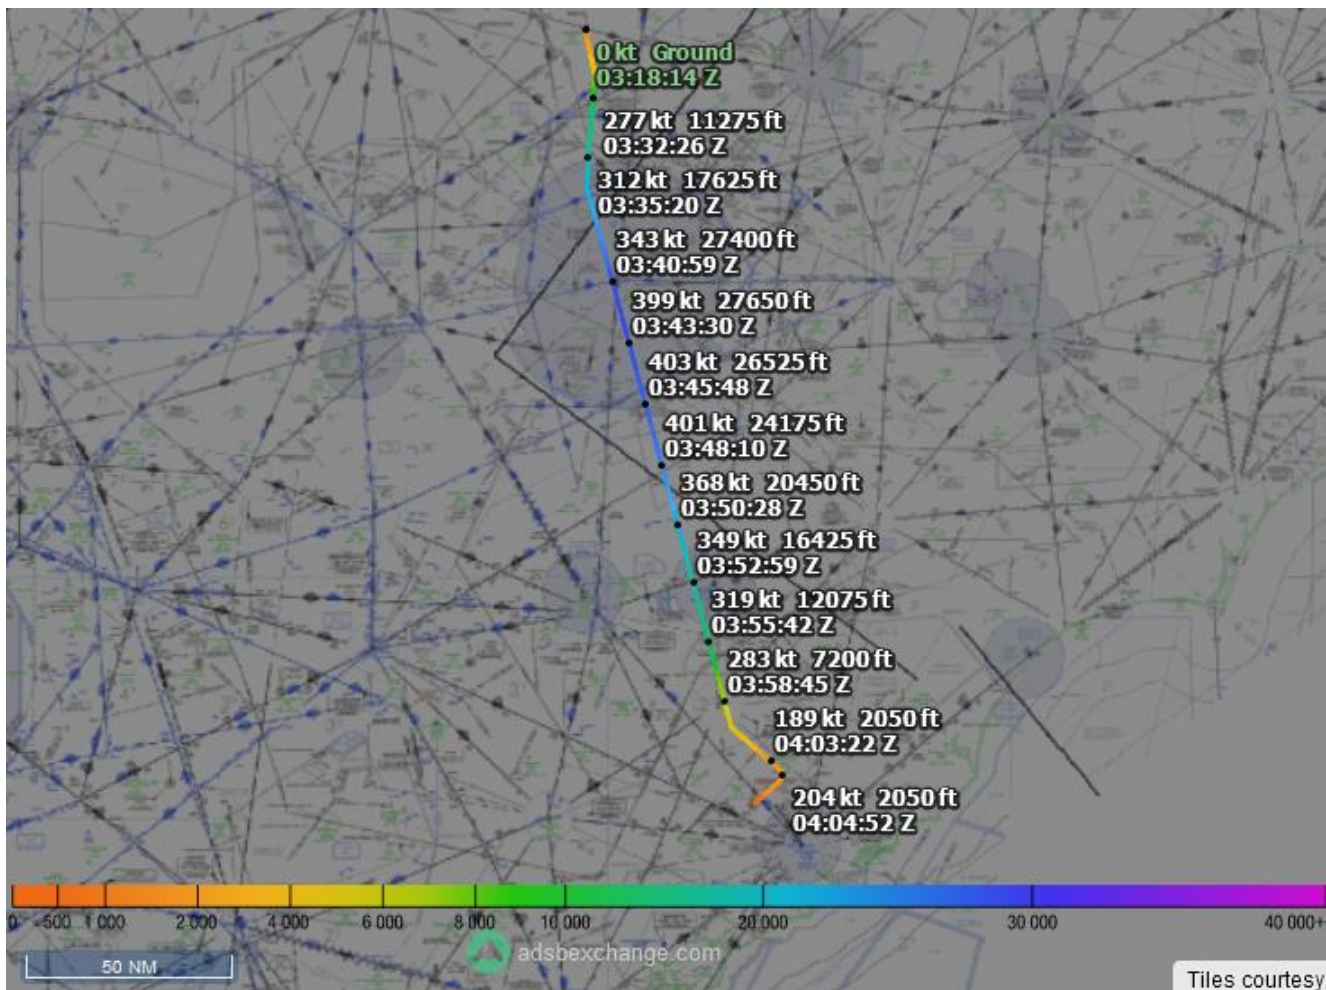
Dados de rastreamento do vôo:

O rastreamento mostra que o jato voou brevemente nivelado a 27.000 pés (FL270), uma rota direta sem desvio, apenas para interceptar o curso da aproximação direta para a pista 24 no procedimento RNAV (GNSS) do aeródromo de Summerville (KDYB).

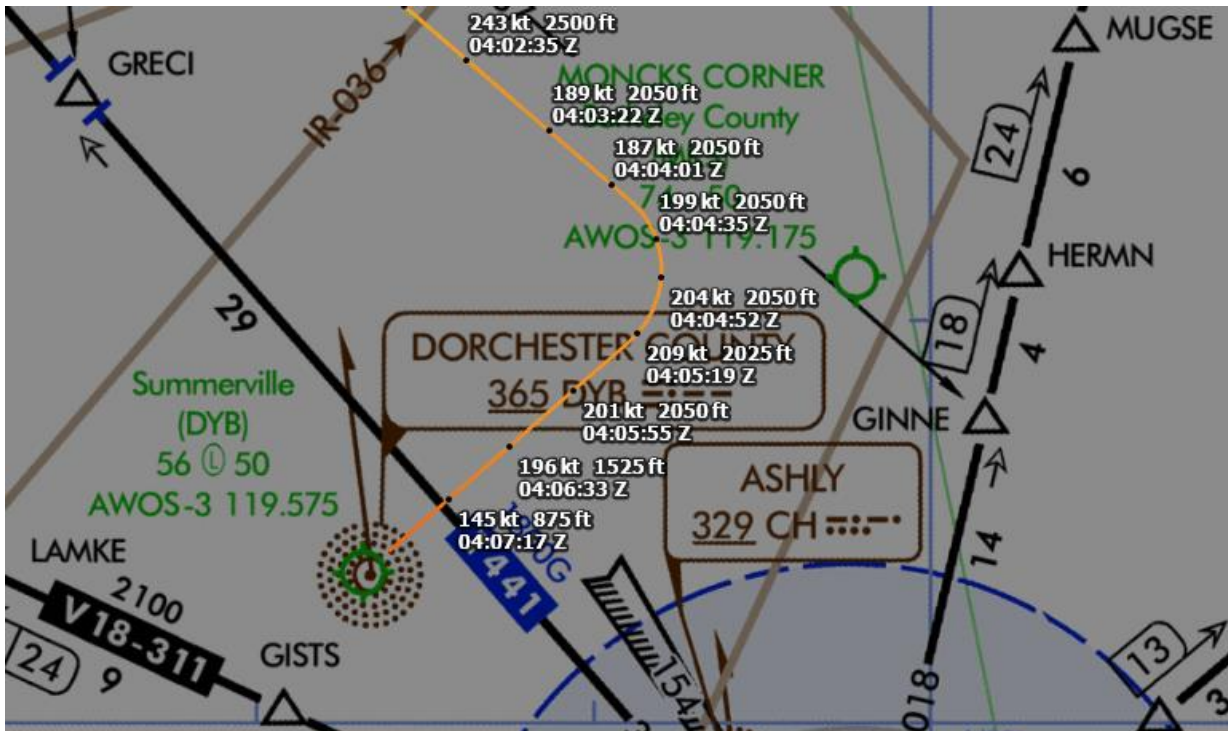
A trajetória da fase final, da aproximação direta para pista 24:

O rastreamento apresenta pontos finais no curso da aproximação – nos segmentos de aproximação intermediário e final.

No curso da aproximação – nos segmentos de aproximação intermediário e final – o rastreamento apresenta dados de cinco pontos finais que estão resumidos na tabela abaixo, em conjunto com dados das altitudes mínimas previstas no procedimento de aproximação RNAV da pista 24, revelando desvio no perfil vertical, com o jato voando acima da rampa prevista na “Curta Final”. Este desvio levando o avião para uma aproximação mais alta (à rampa ideal prevista) pode ter ocorrido por uma prevalência de ilusão ótica da declividade da pista (que cria uma ilusão

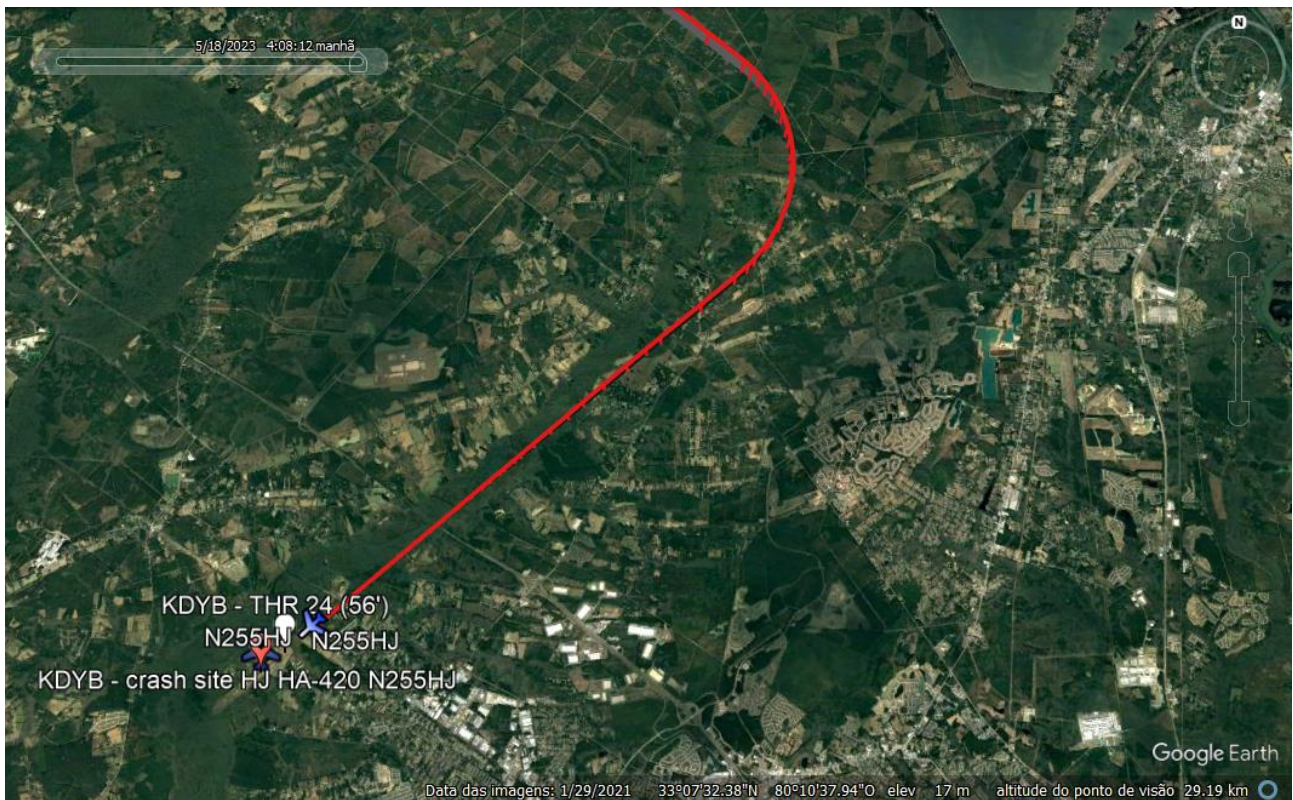
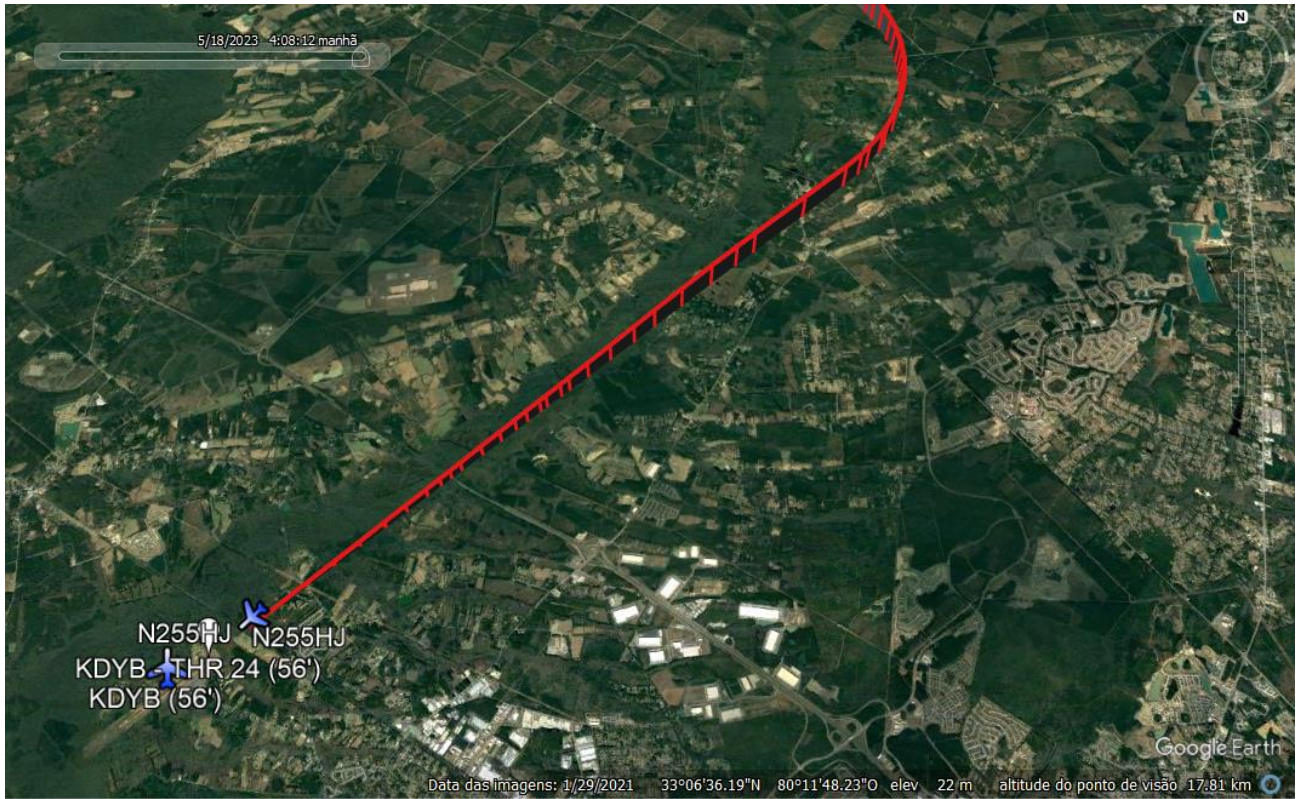
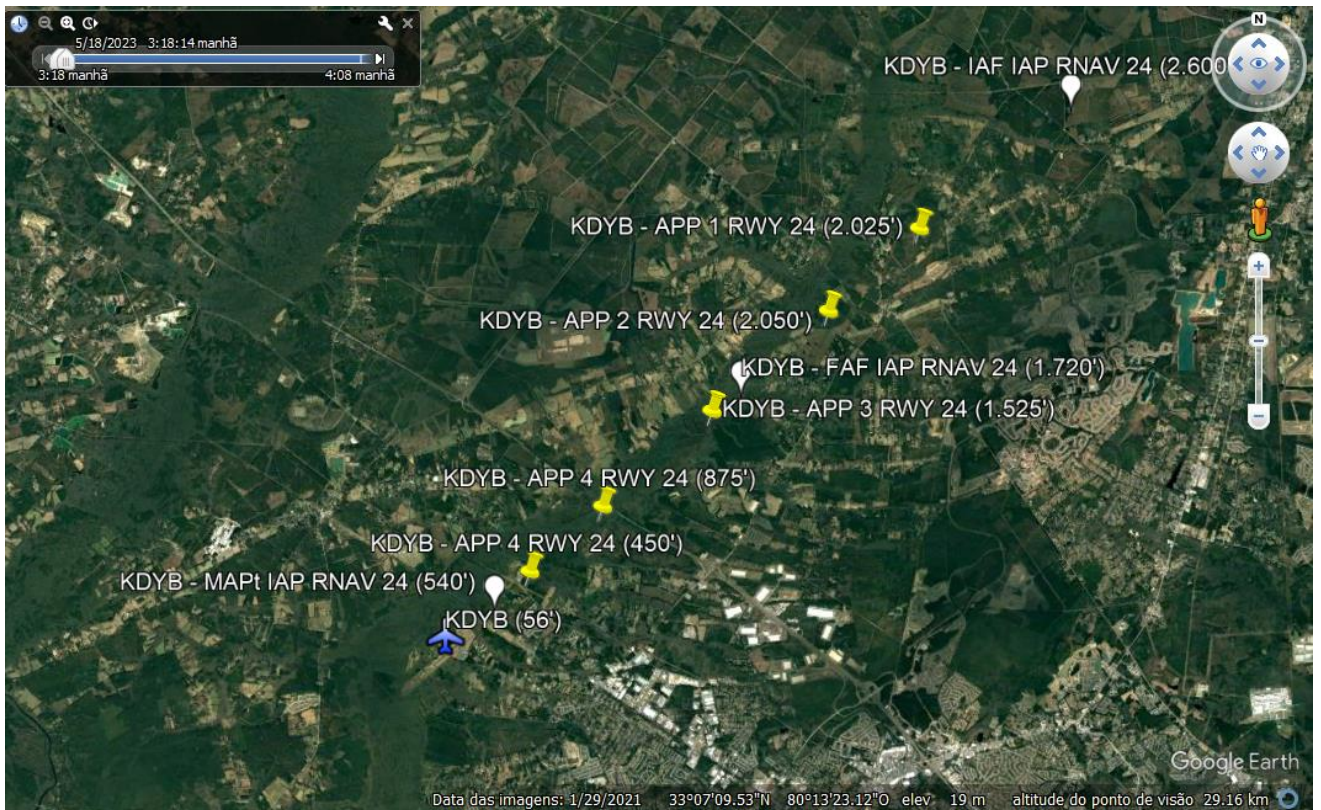
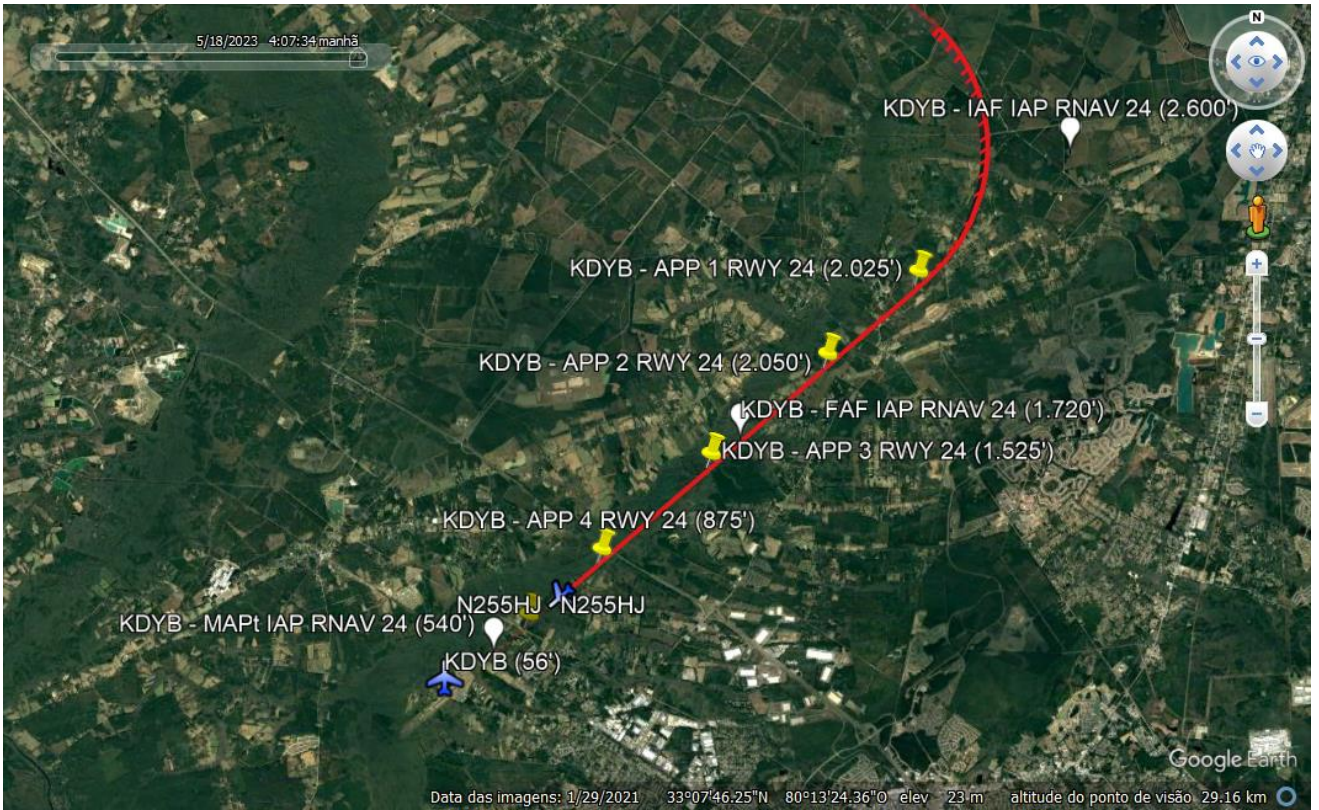
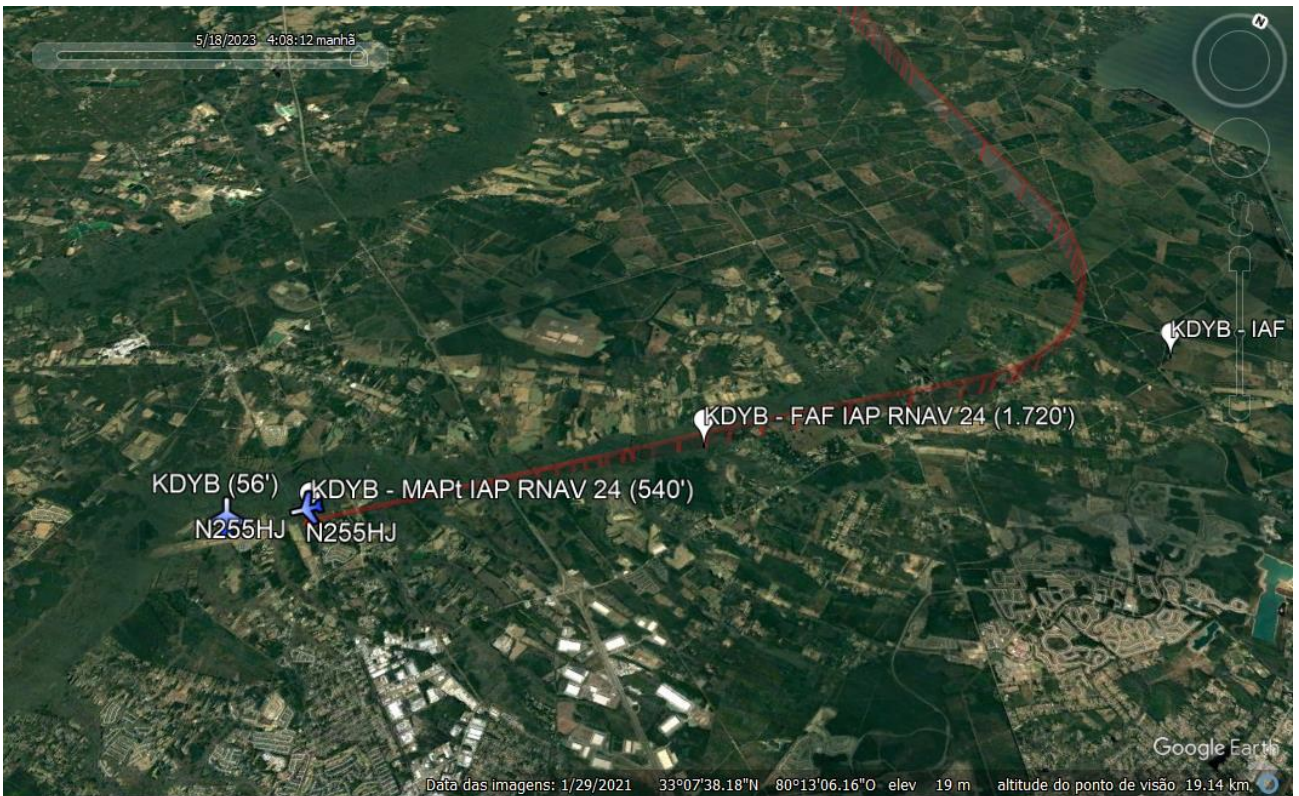
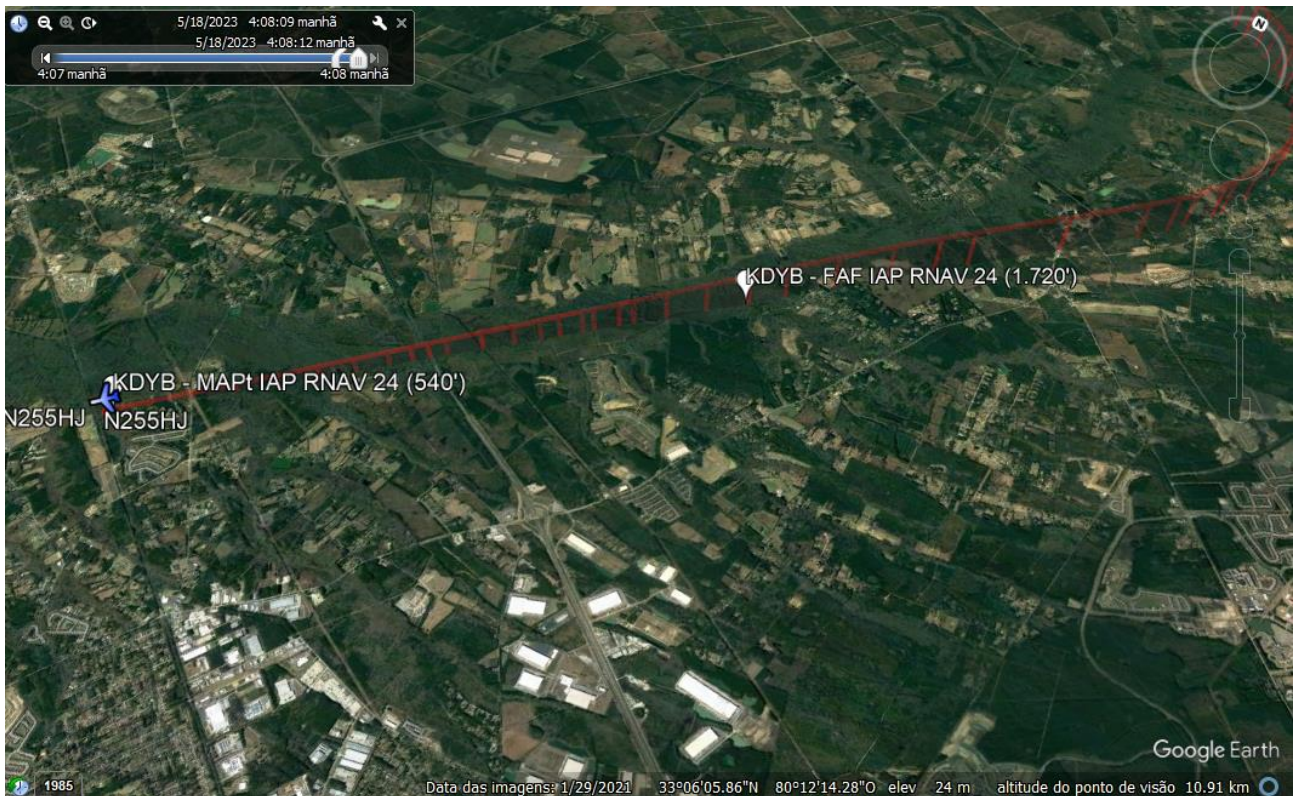
A seguir imagens no aplicativo Google Earth com a plotagem da trajetória de vôo pelos dados de rastreamento de vôo.

sensorial no piloto da aeronave estar baixa) ainda que sob uma influência da percepção das limitações de luz (claridade) da condição noturna; mas este desvio não prejudicaria a aproximação (inclusive em termos de performance de pista requerida para pouso – com pista remanescente para corrida de pouso de cerca de 1.235 m.), uma vez que, do último ponto rastreado, seria possível uma rampa de 5,3% (3,015°) para cruzamento da cabeceira a 50 pés (versus a altura prevista no procedimento de 30 pés).
