## **Colisão em solo de A350-900 da JAL pousando com DHC-8-300 da Guarda Costeira por decolar, após ingresso não-autorizado em pista, no Aeroporto de Tóquio/Haneda, reforça os riscos de eventos de incursão de pista e assinala para uma ‘onda’ de eventos do gênero recentes, em 11.01.24**

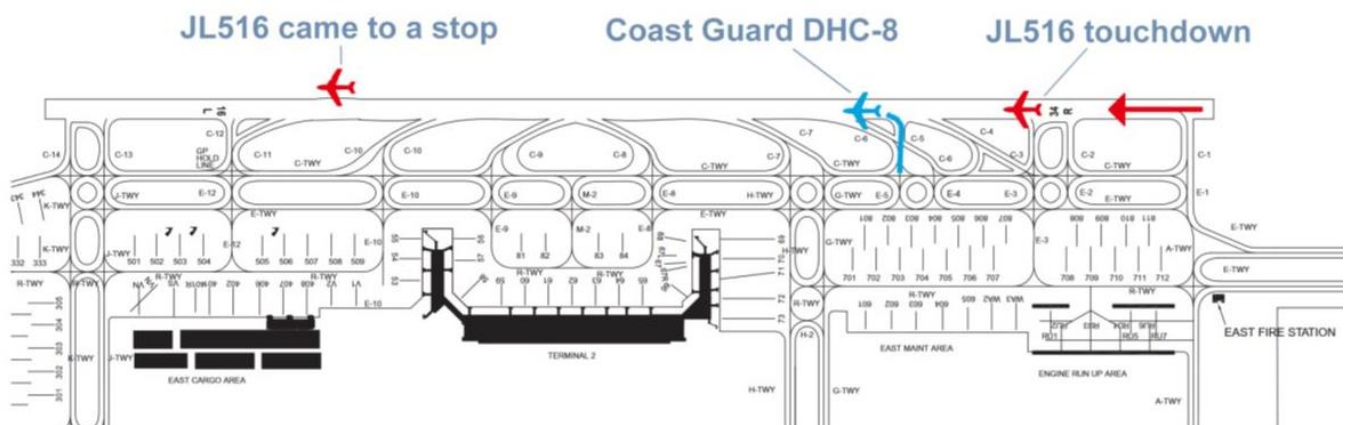
Imagem – ASN – Aviation Safety Net

Ainda no dia 03, o Ministério divulgou uma transcrição da comunicação ATC/TWR em reproduz que o A359 da JAL (vôo JL516) foi autorizado (TWR – 118,725 MHz) para pousar na pista 34R (com informação de vento de 310° de 8 KT). Cerca de 10 segundos depois, e a cerca de 02m16s da colisão, o DHC contactou a Torre (TWR – 118,725 MHz) e foi autorizado a taxi para o ponto de espera (na *taxiway*) C5 (*Holding Point C5*), para aguardar autorização para partida da pista 34R, com esta instrução sendo cotejada corretamente. Não houve registro de qualquer autorização adicional para o DHC-8 (para corroborar com declaração do cmte. do DHC-8, que tinha autorização de decolagem).

As comunicações divulgadas indicam que o A359 da JAL (vôo JL516) foi autorizado para pousar na pista 34R. DHC-8-315Q MPA de matrícula JA722A operado pela Guarda Costeira foi instruído a aguardar na pista de táxi C5. Esta instrução foi cotejada corretamente, porém, o cmte, do bimotor, único sobrevivente do avião, afirmou logo após o acidente que havia sido liberado para decolagem, o que não converge para os registros de comunicações do ATC.

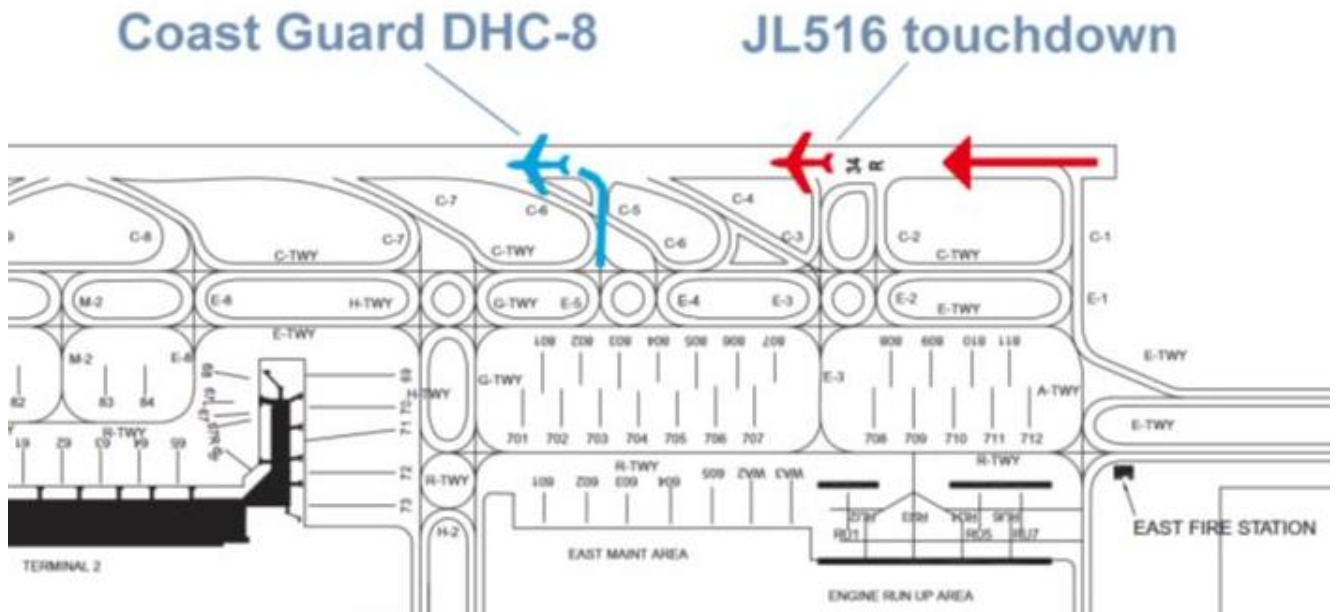
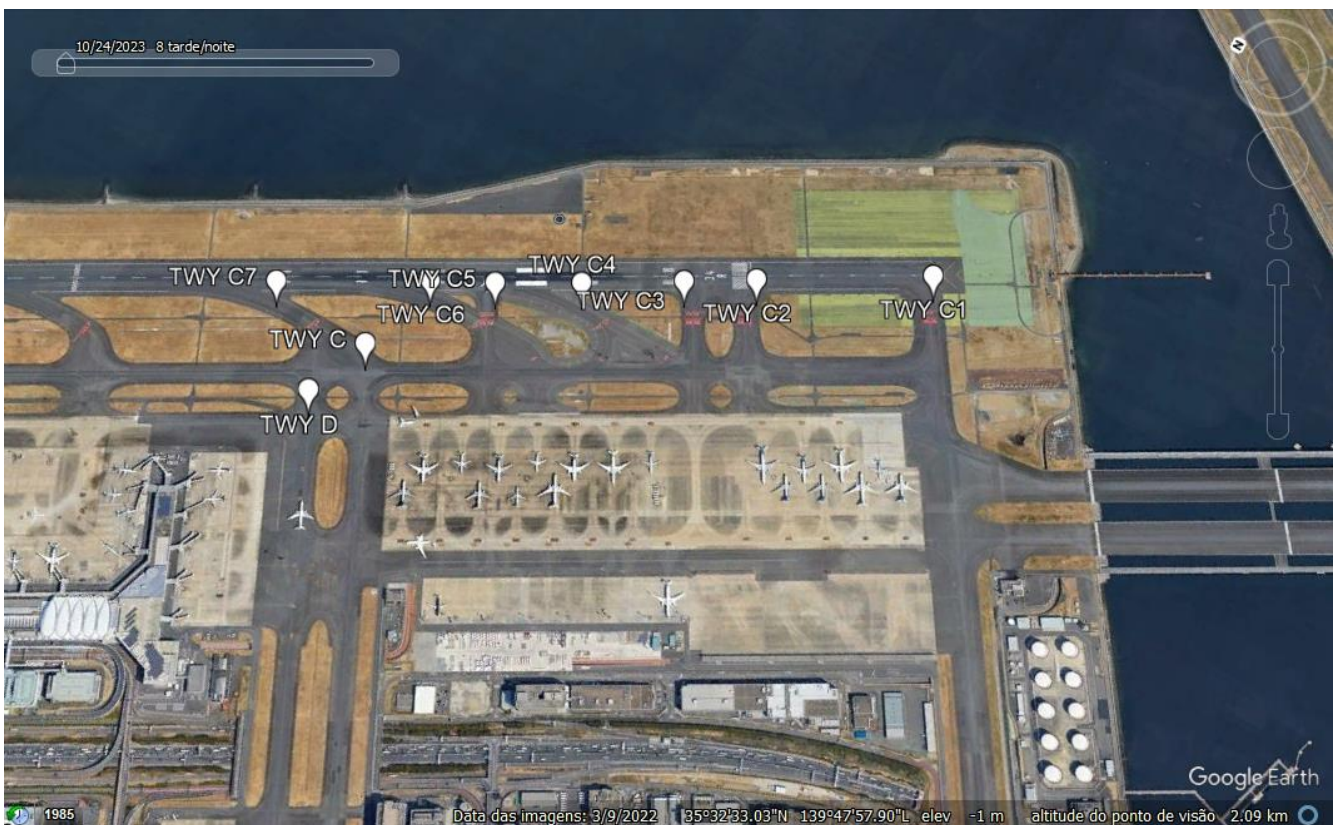
Pelo aplicativo Google Earth, pode-se verificar que a distância entre cabeceiras 16L e 34R é de cerca de 2.600 m., com o deslocamento de cerca de 400 m. da cabeceira 16L e de 350 m. da cabeceira 34R, assim perfazendo comprimento de pista de 3.350 m. (ie, é, igual à comprimento informado de 3.360 m.), havendo ainda duas RESA da ordem de 60 m., perfazendo cerca de 3.470 m. A cabeceira 16L deslocada está em elevação de 19,2 pés enquanto a cabeceira 34R deslocada está à 19,7 pés. A taxiway C5 dista cerca de 520 m. da cabeceira 34R (com deslocamento).
