Embandeiramento de hélice na falha de perda de potência de um motor para o vôo monomotor, em aeronaves bimotoras a pistão leves, em 12.09.24

O NTSB publicou, em agosto, o Alerta de Segurança (*Safety Alert*) SA-091, intitulado “*Know when to feather your propeller if one engine loses power - Don't get locked out*” - ou, “Saiba quando embandeirar sua hélice se um motor perder potência - Não fique bloqueado”.

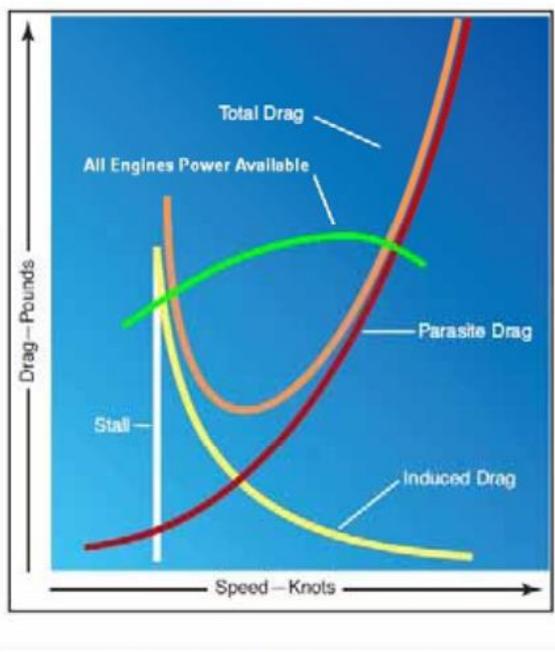
Figure 1: All Engines Operating

O desempenho da aeronave é determinado pela quantidade de potência disponível e pelo arrasto total da aeronave. A quantidade de potência disponível em excesso ao arrasto total da aeronave determina a capacidade da aeronave de subida (ascensão). A perda de um motor em um avião multimotor a pistão reduz drasticamente a quantidade de potência disponível. A relação do arrasto (*drag*) - com as parcelas de arrasto parasita e induzido (e o arrasto total) - versus potência disponível (*available power*) é mostrada em gráfico velocidade x arrasto - nas figuras 1 (para todos motores operando) e 2 (para um motor inoperante - OEI):

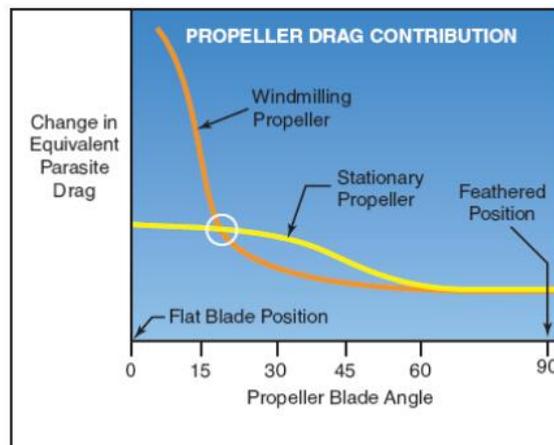
Figure 3: Windmilling Propeller Parasitic Drag

A figura 3 é um gráfico que relaciona a alteração do arrasto parasita equivalente para as condições de hélice em giro (*windmilling propeller*) e hélice parada-sem rotação (*stationary propeller*) conforme o ângulo (passo) da pá hélice (entre o ângulo/passo máximo, correspondente à pá embandeirada, e ângulo/passo zero, para máxima rotação). Verifica-se que a alteração é maior com a redução do ângulo (passo) da pá hélice.

A incapacidade de manter o vôo nivelado é exacerbada por uma hélice em giro - em cata-vento (*windmilling*) - não embandeirada. Uma hélice em giro - em cata-vento (*windmilling*) é uma grande produtora de arrasto parasita. O efeito de uma hélice em giro - em cata-vento (*windmilling*) no arrasto parasita e no arrasto total da aeronave pode ser verificado pelas figuras 3 e 4.

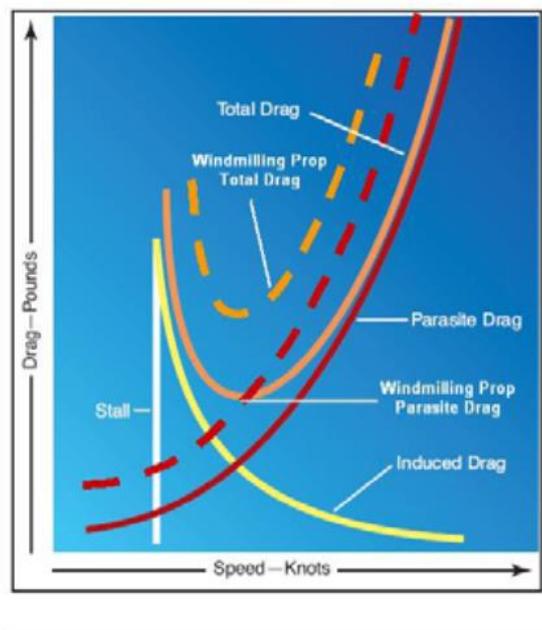
Figure 4: Windmilling Propeller Total Drag

A figura 4 mostra as curvas de arrasto (arrasto versus velocidade), com as curvas de arrasto parasita e total com hélice em giro (*windmilling propeller*) e hélice parada-sem rotação (*stationary propeller*). No caso de um avião multimotor a pistão, o efeito de uma hélice em giro (*windmilling propeller*) aumenta o arrasto parasita e total do avião (conforme figura 6) e induz um arrasto assimétrico em torno do eixo de guinada (cf. figura 5), na operação monomotor (OEI).

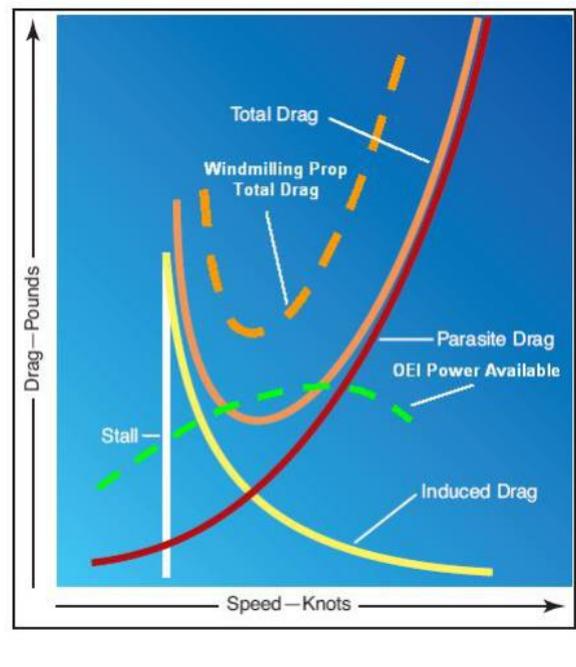
Figure 6: OEI with a Windmilling Drag and Power Effects

O resultado líquido de uma hélice em giro (*windmilling propeller*) não embandeirada é que o arrasto total da aeronave excede a potência disponível, portanto, a aeronave não é mais capaz de sustentar vôo nivelado.
