## **Wing bolts** - Dean Benedict – King Air Magazine - february 23, 2016

### **Parafusos de asa**

Dean Benedict – King Air Magazine – 23/02/2016

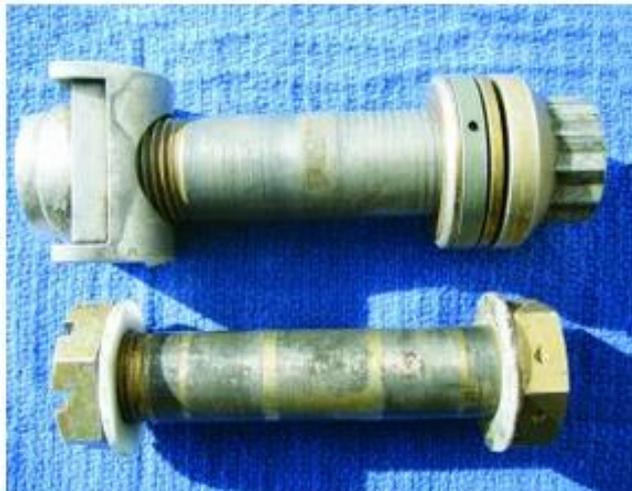
An example of a wing bolt “in shear.” The orientation of the bolt is parallel to the fuselage and is clasped with evenly spaced “fingers” that are at 90 degrees to the bolt.

Parafuso ao cisalhamento (parafuso ao corte) de asa – *shear bolt wing*

A orientação (disposição) do parafuso é paralela à fuselagem com fixação por garras/luvas (*fingers* - “dedos”) uniformemente espaçados que estão a 90° do parafuso

*Beech later switched to wing bolts “in shear,” where the orientation of the bolt is parallel to the fuselage. The bolt is clasped with evenly spaced “fingers” that are at 90 degrees to the bolt. I have a collection of old wing bolts in my office. It’s easy to tell the ones in shear because the “fingers” have worn a shiny stripe at even intervals.*

Mais tarde, a Beechcraft mudou o projeto para os parafusos das asas “ao corte” ou “por cisalhamento” – como “pinos”, onde a orientação do parafuso é paralela à fuselagem. O parafuso é preso com garras/luvas (*fingers* - “dedos”) uniformemente espaçados que estão a 90 graus do parafuso.

Tenho uma coleção de parafusos de asa antigos no meu escritório. É fácil identificar os que estão em cisalhamento porque garras/luvas (*fingers* - “dedos”) usavam uma faixa brilhante em intervalos regulares.
